## 職場改善事例 (件名)

### クランプ吊り治具改善

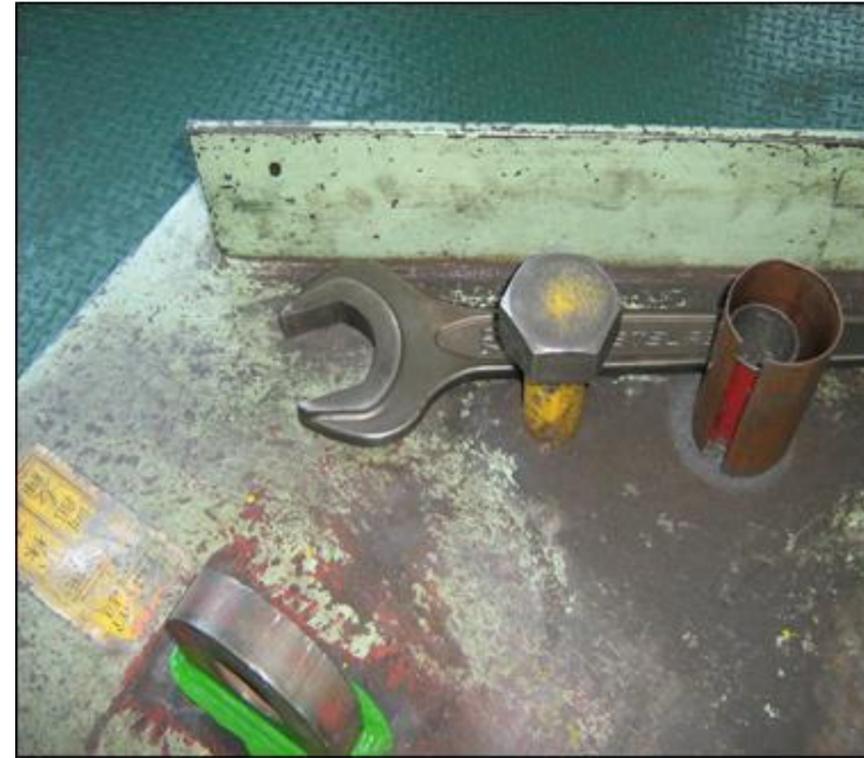
#### ○改善前

クランプ吊り治具には、その治具を締付けや分解をする為の専用スパナがただ置いてある状態のまま乗せられ使用されていた。しかし、治具を吊って移動した場合、何らかの拍子にスパナが落下する可能性があった。

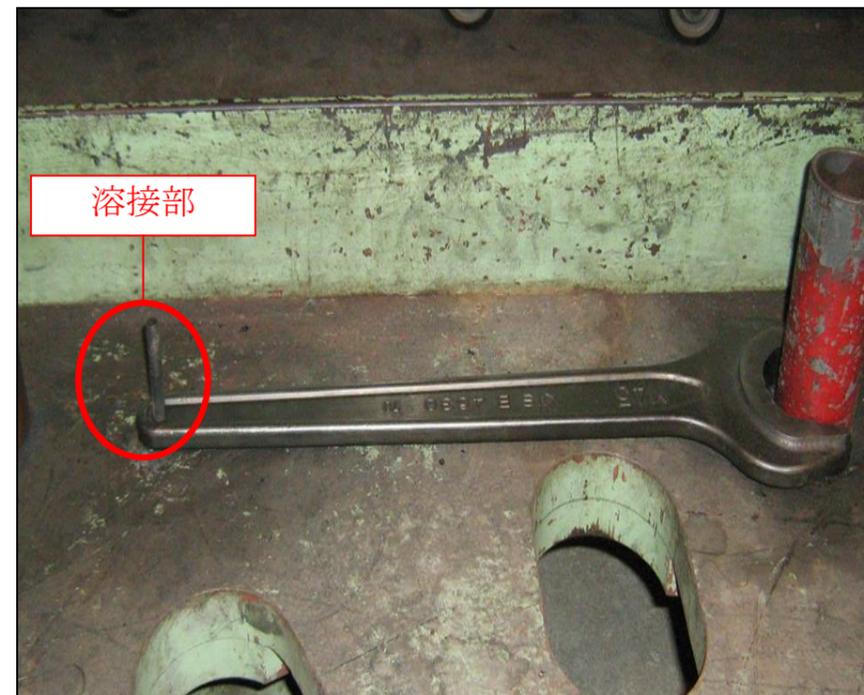
#### ○改善後

クランプ吊り治具を吊り上げた際の上部からの物が落下してくる危険性を無く、スパナの定位置化にも繋がった。効果の確認として、今までスパナが落下してきたことは無い。

落下をしないように吊り治具に最初から取り付けられていたパイプを利用し、さらにΦ6×40の丸棒を社内既存物で溶接して加えスパナの定位置かを図った。費用は社内既存品のため無料、パイプ取付け～効果確認期間として4月～5月の約1ヵ月となった。

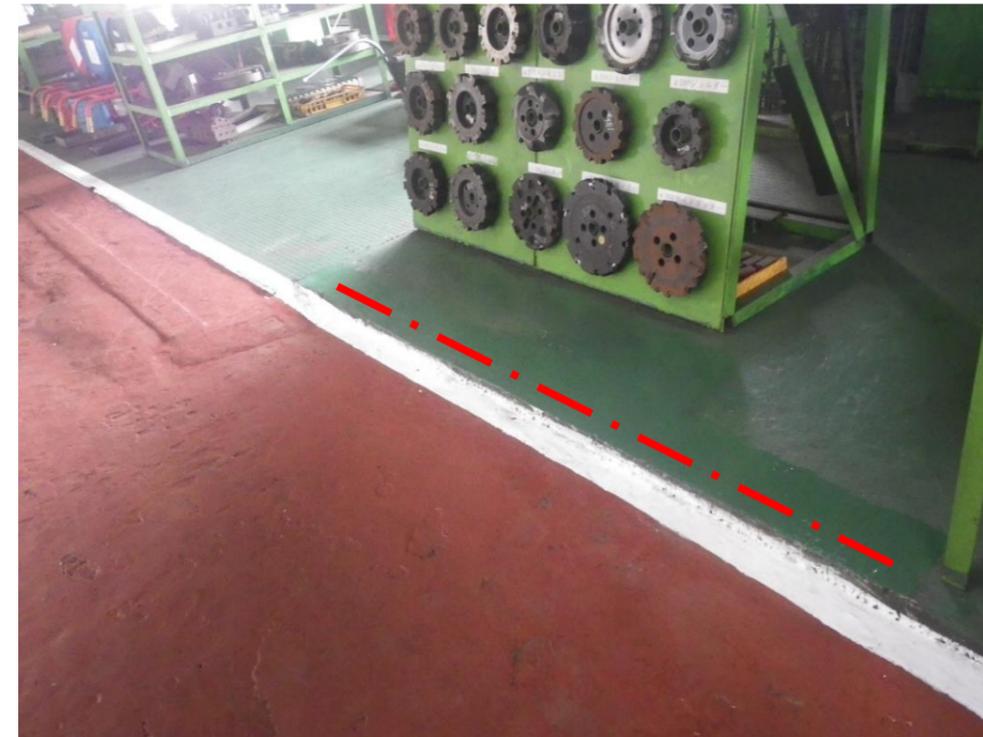
#### ○改善前

工場内通路横に段差がありトラテープにて注意喚起してつまずき、転倒を防止していたがテープの粘着が弱くすぐにテープがはがれてしまっ見えにくくなっていた。

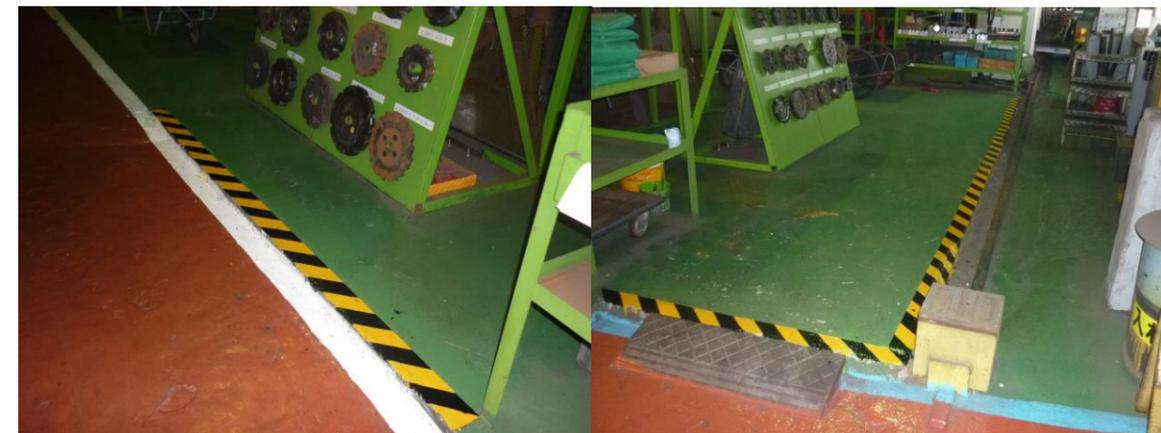
#### ○改善後

ペンキでラインを引いたことではがれることが無く、テープのときよりも見えやすくなり工場内の安全が向上した。

テープでははがれてしまうため、ペンキでラインを引き段差を分かりやすくし、注意喚起した。

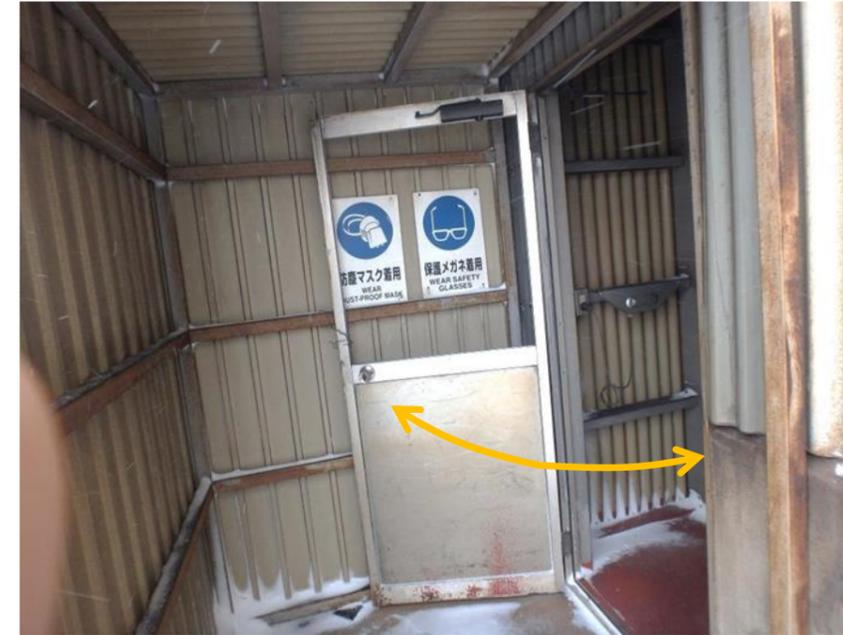
開き戸

従来、工場出入口の扉は開き戸であった為、強風により扉が急に開閉し、アルミ製の戸枠や、窓ガラス等の破損が度々あった。

また出入り時に手、指を挟め怪我をする要因となっている。

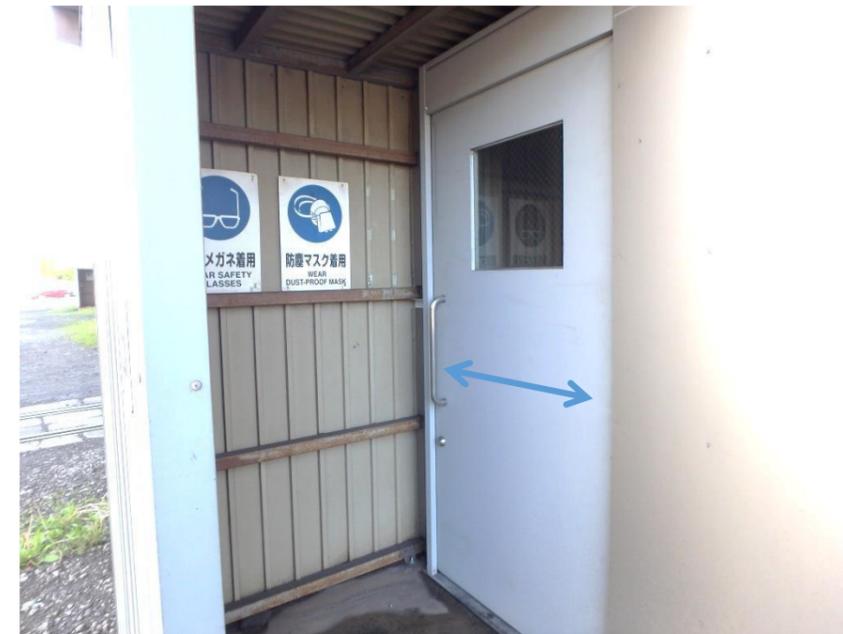
引き戸

1. 保全維持向上  
強度のある戸に換え、強風による破損がなくなった。
2. 安全性向上  
引き戸にすることで、強風により急に開閉しなくなった為、挟まれる危険性が激減した。

強度があるスチール製の引き戸に換える

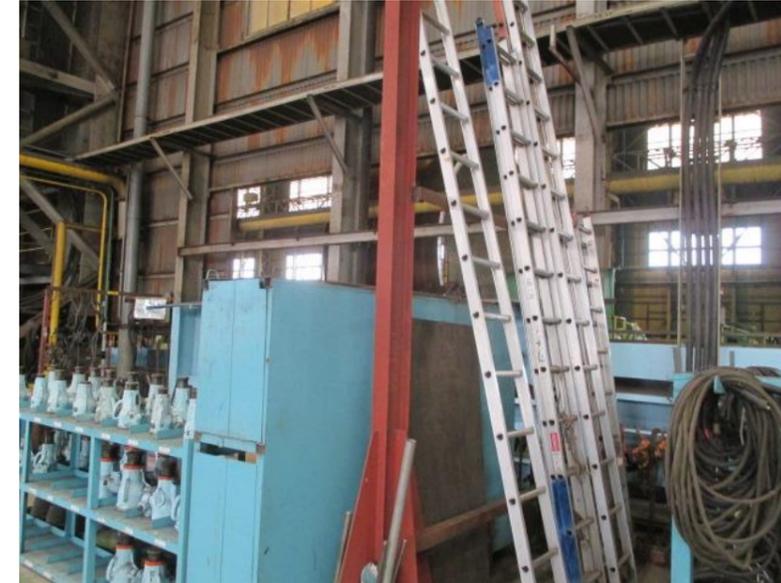
梯子を保管する際、柱に立て掛け保管していたが、固定していないため、人や物が接触すると倒れる危険性があった。

梯子を、柱に立てかけて保管していた。

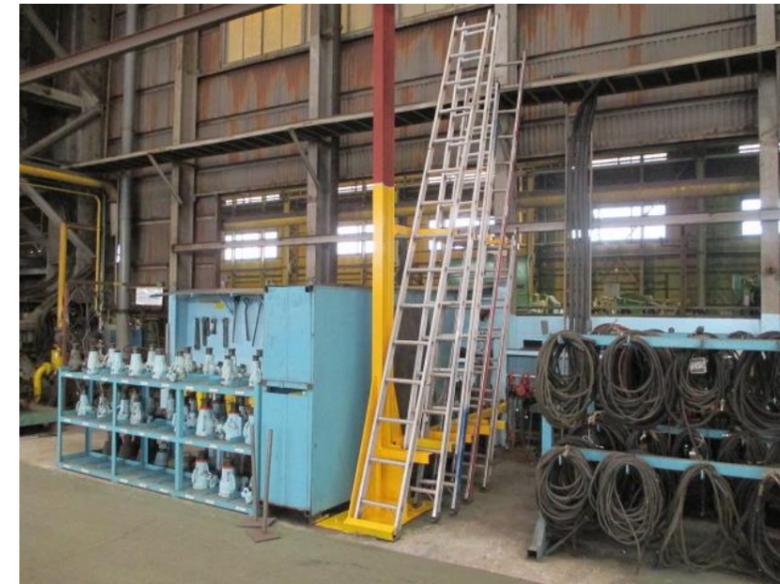
梯子掛けを製作し保管した事で、物や人が接触しても、梯子が倒れる危険性が無くなり、災害発生のリスクの低減を行う事が出来た。

梯子掛けを製作し、保管した。

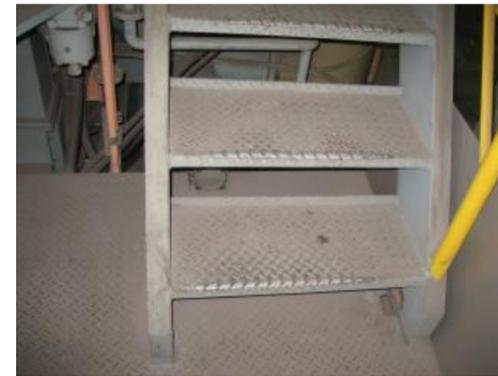
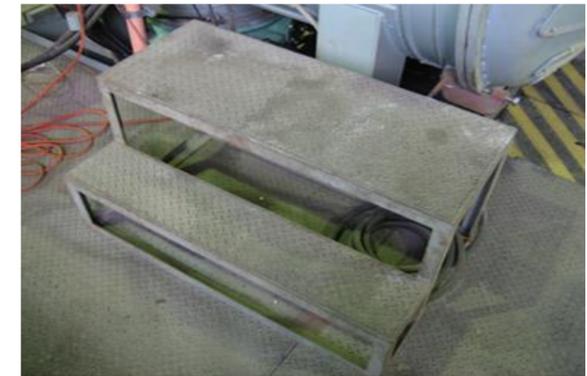
階段や踏み台が見づらいため、昇降の際転倒の危険

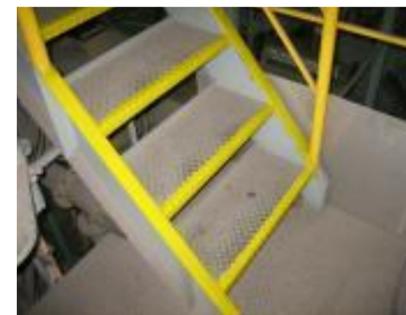
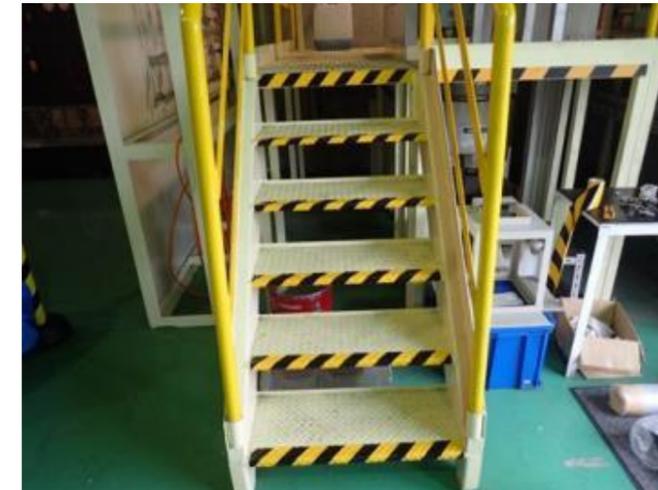
- ・ 階段や踏み台の視認性が向上し危険度が小さくなった

塗装やトラテープで視認性を向上させて危険度を低減させた

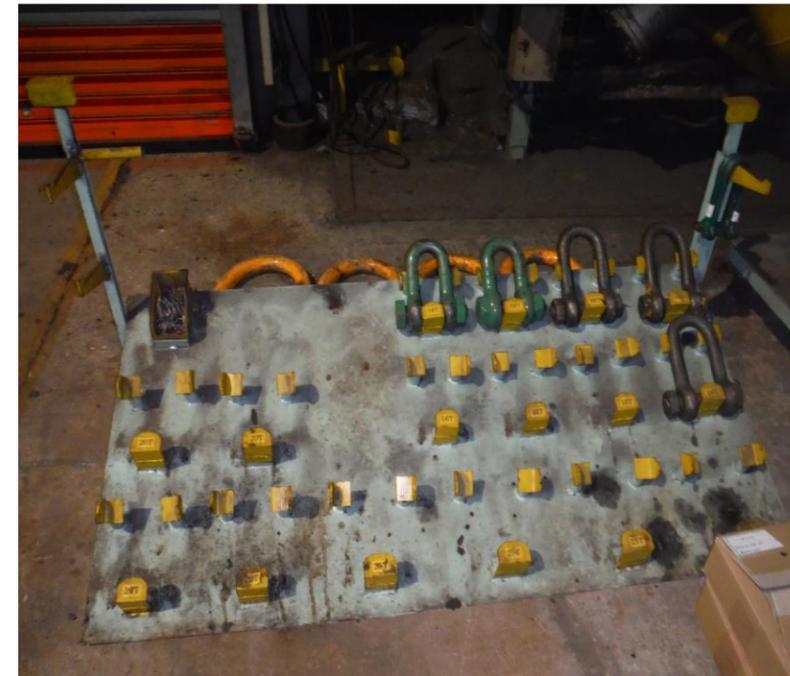
土間置きされている為に、使用時には屈んで取り出す為に腰を痛める危険性がある。

工場内の粉塵、雨水等で収納架台が汚れ美観が悪い。

重量識別表が熱で変形し、管理出来ない。

土間置き収納で保管

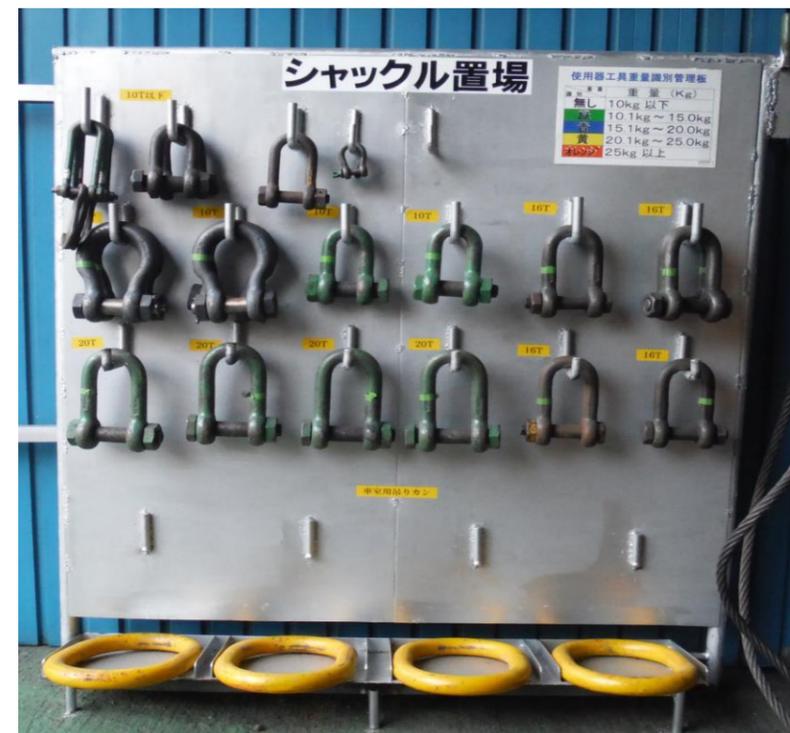
取り出しの際に屈んで腰を痛める危険性を排除出来た。

ワイヤーとシャックルを一括収納する事で作業性が向上した。  
又、重量識別表が熱で変形する事が無くなった。

壁掛けタイプにした事で、粉塵等での汚れを低減出来た。

壁かけ収納で保管

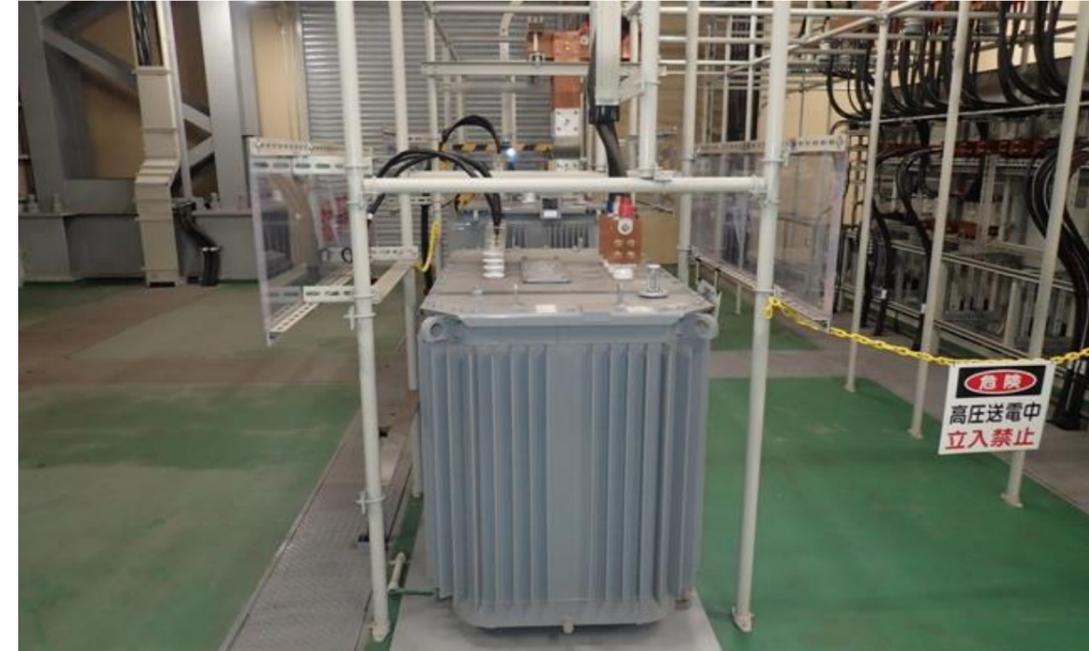
トランスの充電部分が露出しており、作業中に接触し感電する恐れがあった。

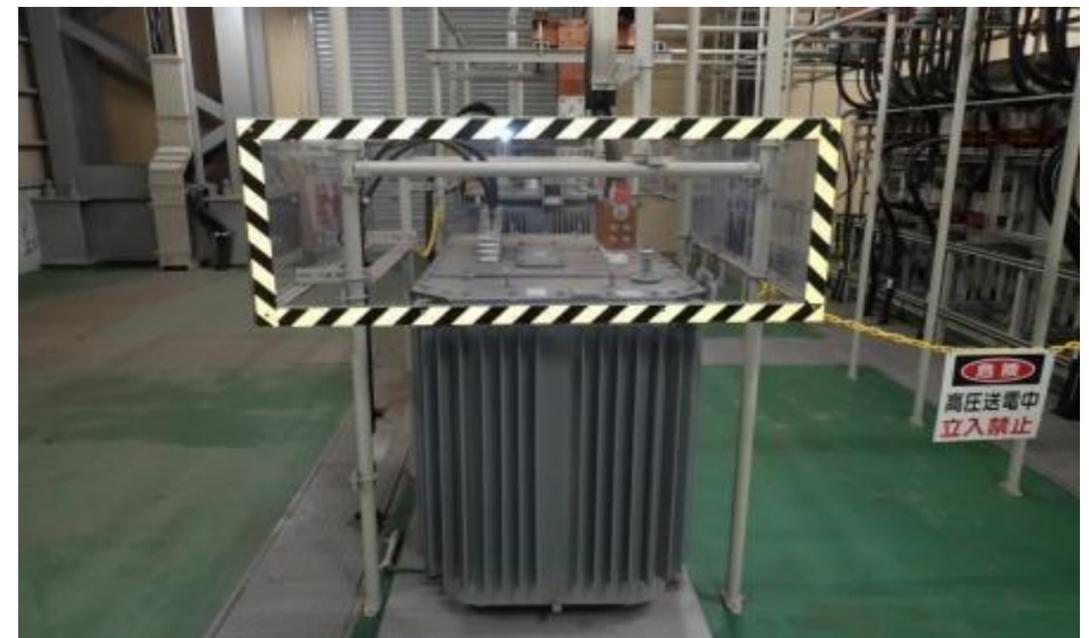
充電部を養生したので、長尺物の運搬時に不用意に接触する恐れが無くなった。

充電部に直接触れられないように、塩ビ板で養生した。

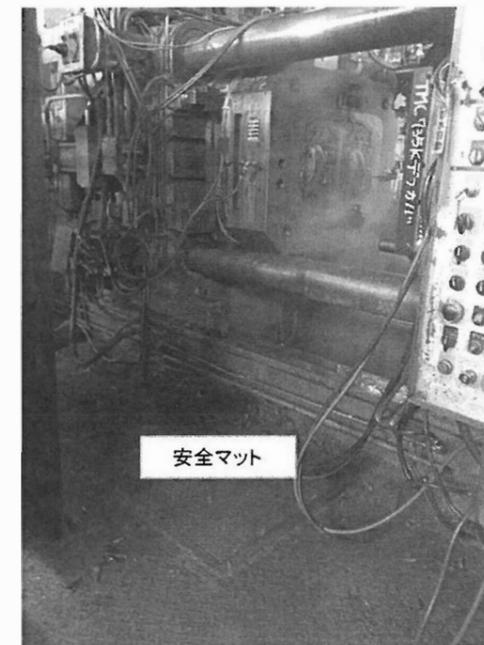
ダイカストマシンには、安全マットを踏むと一部の動作が停止するインターロックがあるが、安全マット寸法がJIS規格より不足している為、作業者が安全マットを跨いで作業する事が可能であった。

金型の開閉動作、ロボット動作の制限

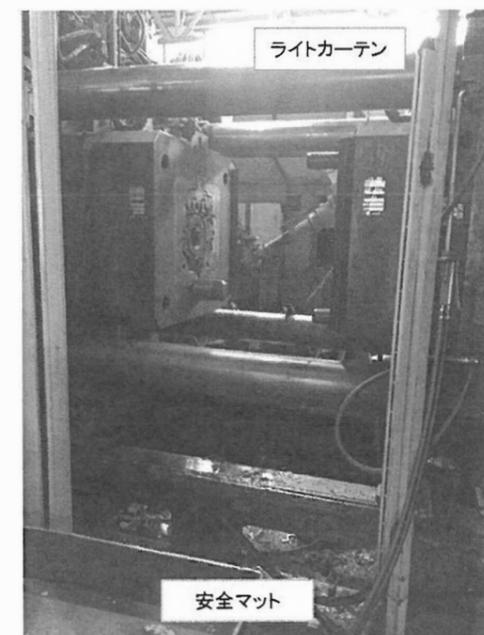
安全マット同様のインターロック機能とそれ以外のインターロック機能を追加し、リスクレベルが低減出来ました。

金型の開閉動作、ロボット動作、手動操作時の油圧動作、安全ドア動作の制限

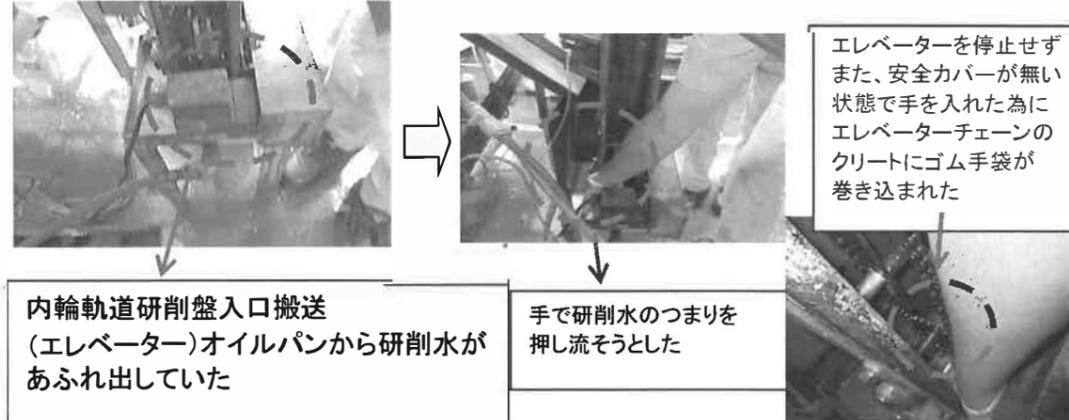
エレベーターを停止せずまた、安全カバーが無い状態で手を入れた為にエレベーターチェーンのクリートにゴム手袋が巻き込まれた

内輪軌道研削盤入口搬送 (エレベーター) オイルパンから研削水があふれ出していた

手で研削水のつまりを押し流そうとした

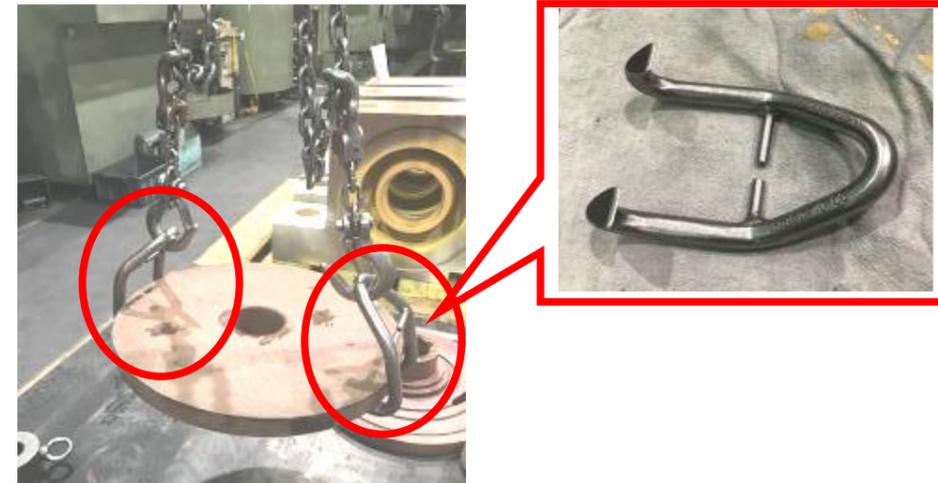
ハッカーを2つ使用し材料の吊り上げを行っている。  
ワーク形状が円筒状の場合、ハッカーを正確に対角線上に吊り上げないと傾きが発生し、ワーク落下の危険性がある。  
また、その都度吊り具の交換(2本の吊り具を使用)を行わなければならない、時間を要している。

ハッカーを使用した吊り上げは、不安定で落下の危険性がある。

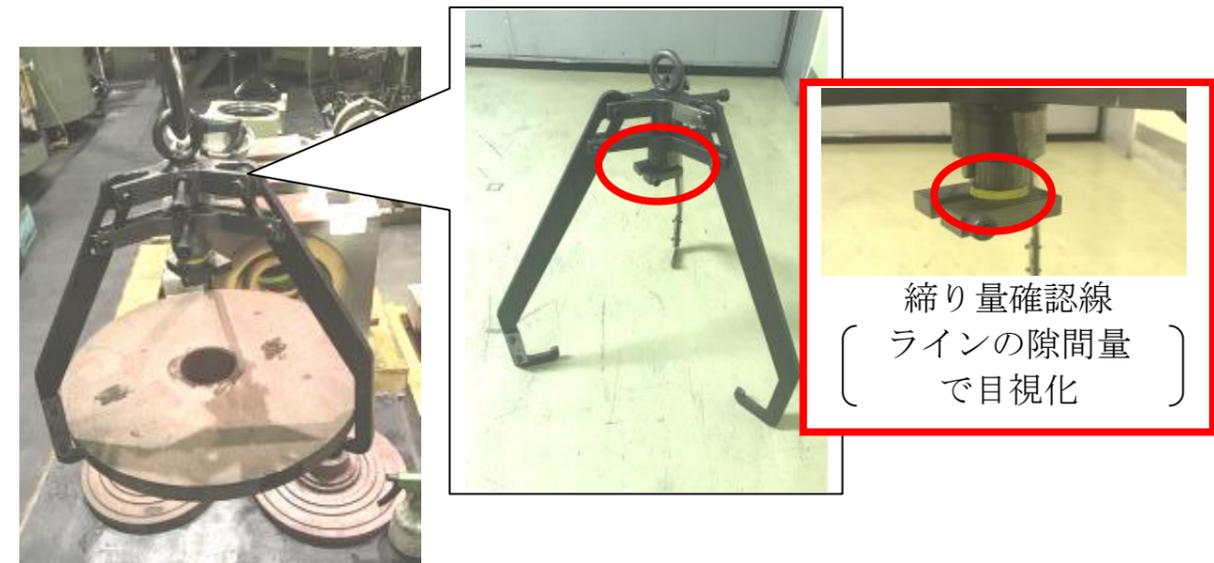
ワーク脱落の危険性を低減  
(繰返し作業の安全性確保)  
段取り工数の削減

3点支持吊り具の作製、製品重量による締め上げる構造で安定した吊り上げ作業となった。

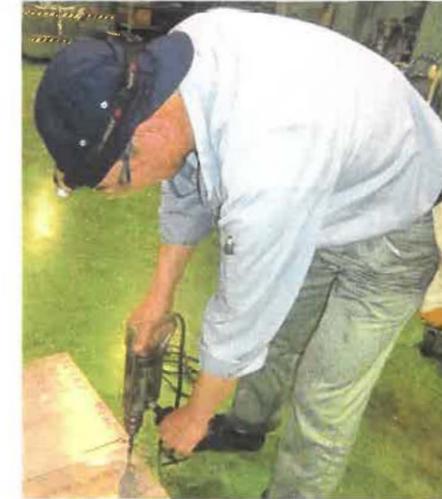
入荷したアルミ板 (2000mm×500mm×厚 10mm) を加工するためクレーンでマシニングセンタまで運搬する作業のリスクアセスメントで、「手持ち電気ドリルを使って、アルミ板の端にクレーン吊りボルト用穴φ12 をあけるときの、腰を曲げて、電気ドリルの振れを支えながら力を入れて穴をあけるので、腰痛になる(リスクレベル: 要低減対策の3)」があった。

腰を曲げて  
手持ち電気ドリルを  
振れを支えながら  
力を入れて押し下げる

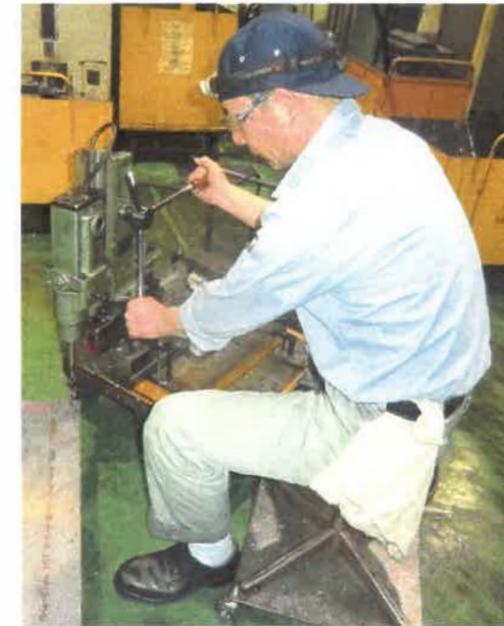
- ①電気ボール盤を改造して可搬式としたことで、φ12 穴あけ加工を、椅子に座ってドリル下降レバーを回すだけで楽にできるようになり、腰を曲げての穴あけ作業を無くすことができた。
- ②作業時間は、1 穴加工当たり約 3 分から 1 分に短縮した。
- ③災害発生プロセス図での改善効果位置は、有害要因作業が無くなったことで 本質対策の①であった。

椅子に座って  
ハンドルを回す

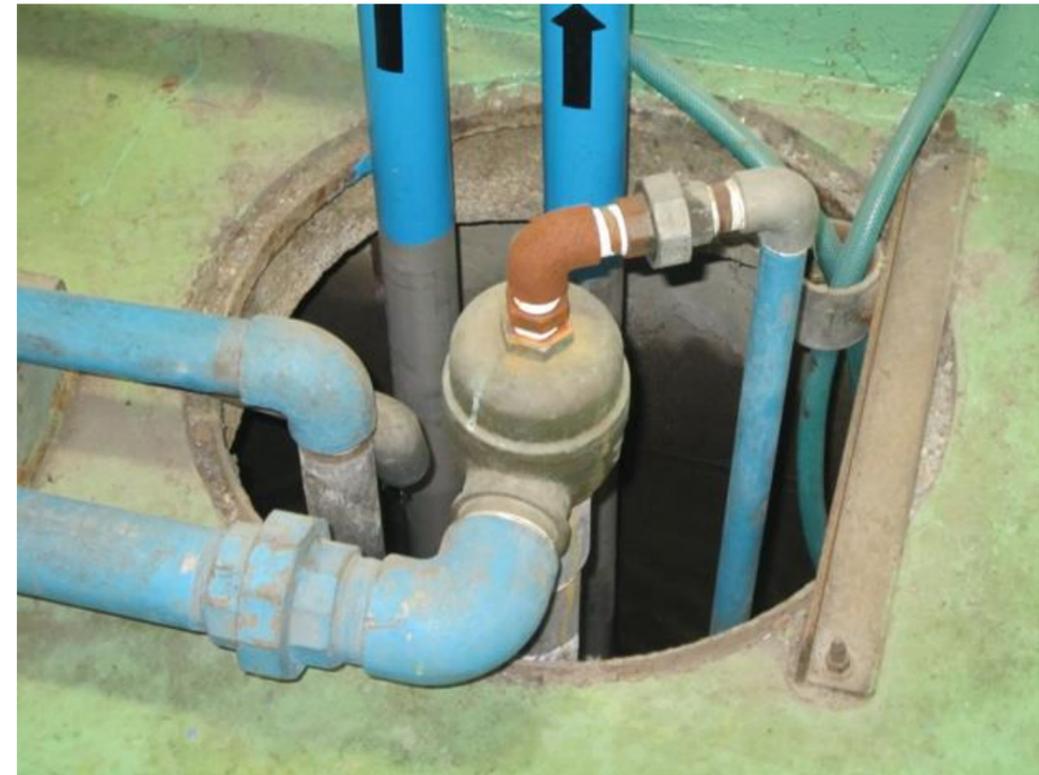
○改善前

注意を怠ると、つまづき・落下の可能性があり、大ケガにつながる。

頻度	4	⇒	頻度	1	カバーを外すのは 数回/年
可能性	4		可能性	1	可能性は無くなった
程度	4		程度	4	
合計	12		合計	6	
リスクレベル	II		リスクレベル	I	許容できる
