職場改善事例（件名）**融雪剤散布器の導入****1. 改善の目的と背景**

職場改善事例（件名）

駐輪場および試材保管場所の5S活動

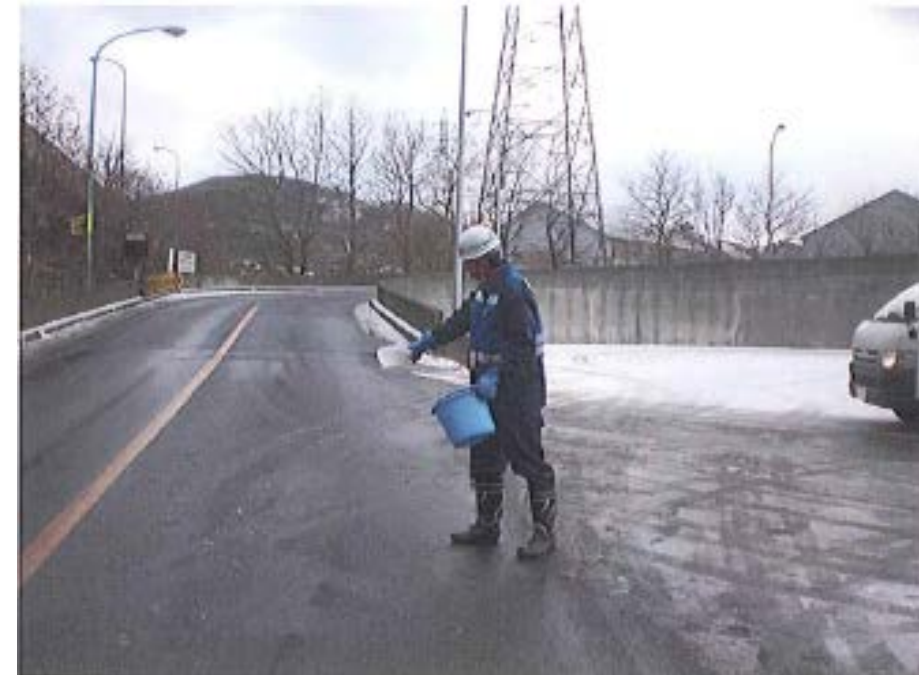
（改善事例写真・図・関連資料の添付欄）**○改善前**

ループ型入構門は、冬期間は路面凍結のため交通災害が予想されるため、融雪剤の散布が必要となる。融雪剤散布作業は、手巻き作業で行なっており、路面の傾斜・凍結状況での作業であり、転倒によるヒヤリハットが数多く報告されている。また、車両道路のため、スリップによる二次災害が懸念される危険性の高い作業でもある。

リース会社に融雪剤専用機器（小型）が1台あり、この機器を導入した。

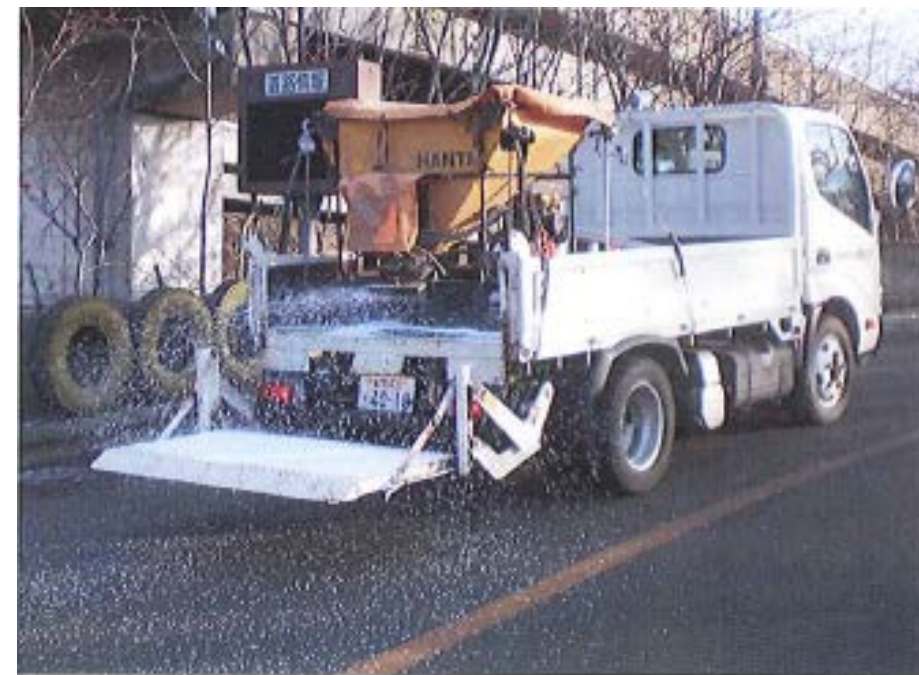
**○改善後**

- 1) 融雪剤散布作業の安全性の向上
（ヒヤリハットの減少）
- 2) 作業性の向上
（構内主要道路にも散布作業が可能となった）
- 3) 散布作業従業者の減
（構内歩行路の除雪作業にも着手可能となった）

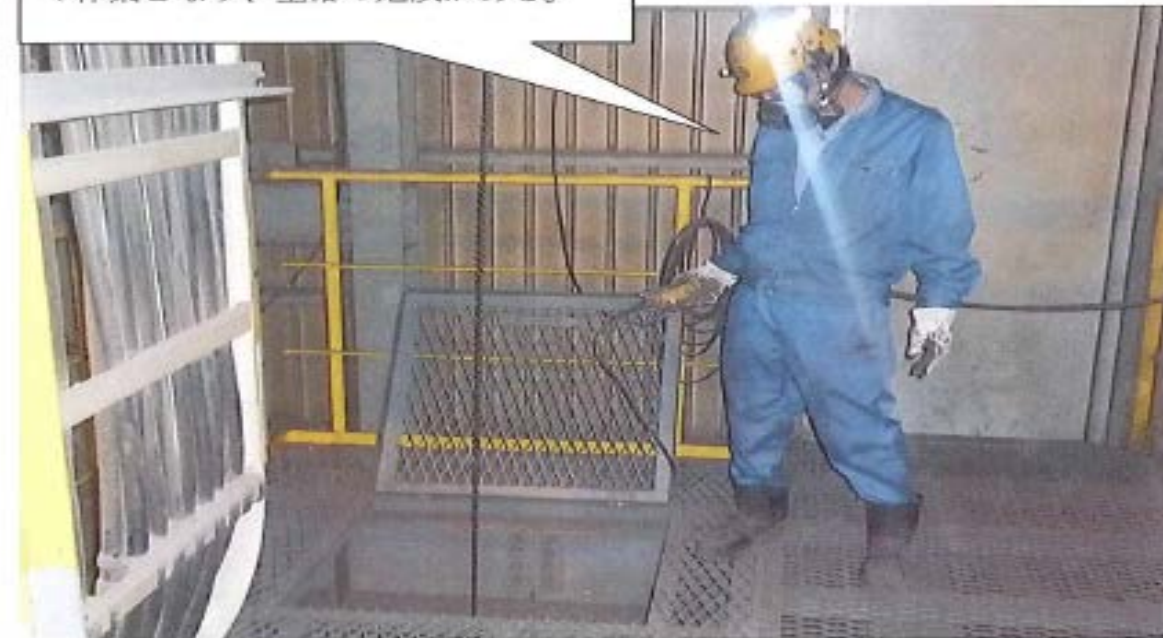
○改善前

作業者が吊荷の状態の確認を行った際、誤って上架口から地上に墜落する危険性がある為、上架口となる開口部周辺に手摺りを設置し、また手摺りの一部を開閉が行えるように改善した。

身を乗り出して吊荷の状態を確認しての作業となり、墜落の危険がある。

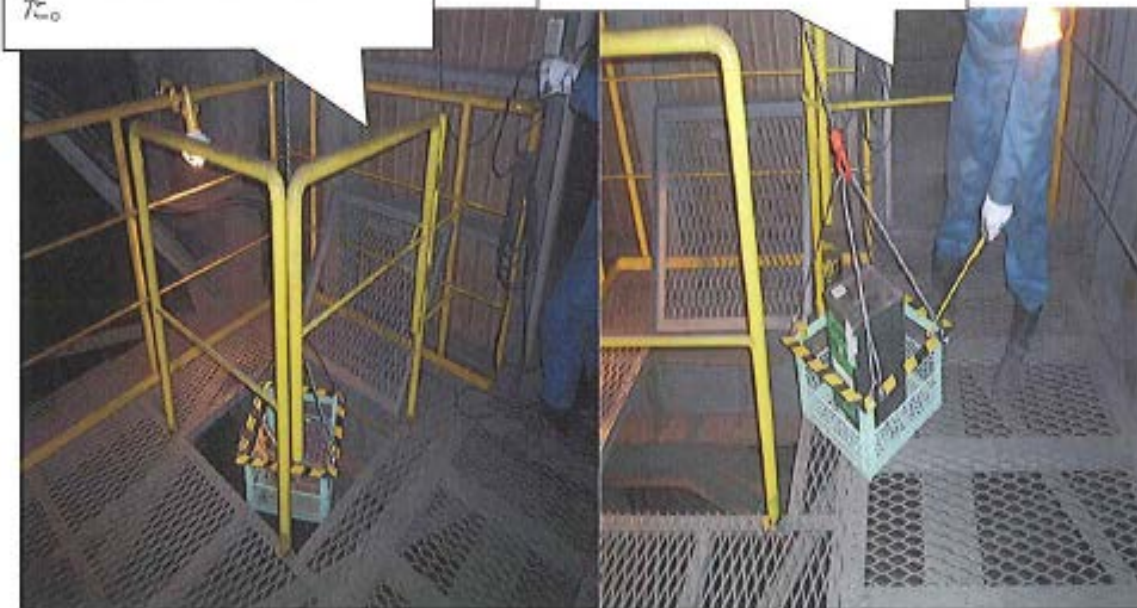
○改善後

身を乗り出さなくても吊荷の状態を確認できるようになった。

手摺りの開閉ができ作業性にも配慮した。

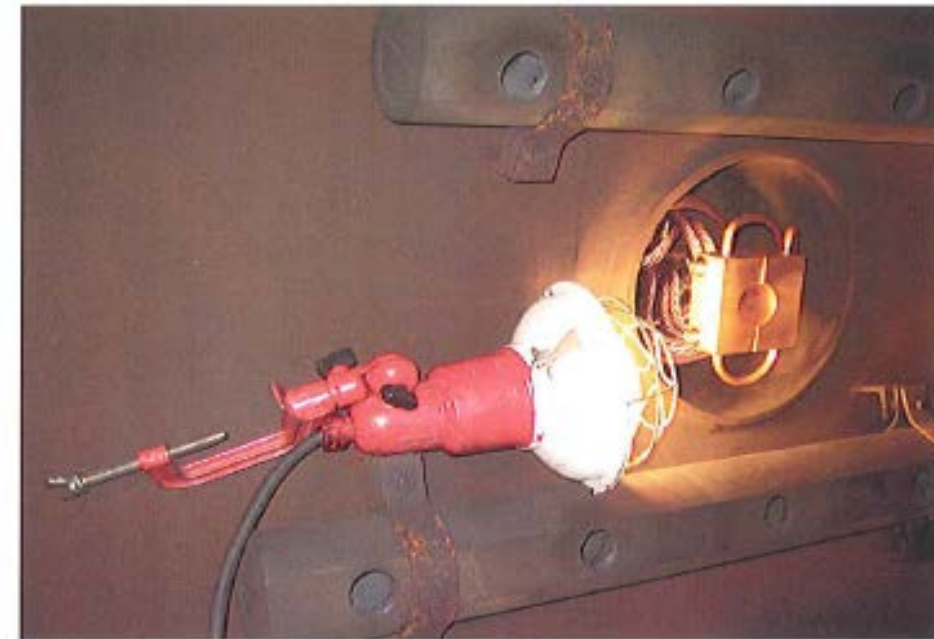
（改善事例写真・図・関連資料の添付欄）**○改善前**

真空炉炉内電極部の修理を実施する際、炉内は暗いためレフランプ 200W を使用し作業していた、しかしレフランプ 200W の照明器具は安定した場所での設置使用は良いが、炉内の様な変形した場所で使用する場合は安定性が悪く、ランプが落下し電球を割る危険がある他、電球が熱を蓄積するため作業者が火傷する等災害につながる危険があるとリスク評価しリスク低減のため、代替機器を探す事とした。

カタログを調査し、省電力化、非蓄熱、設置安定性を考慮し、LED の充電式マグネット付ランプを購入した。

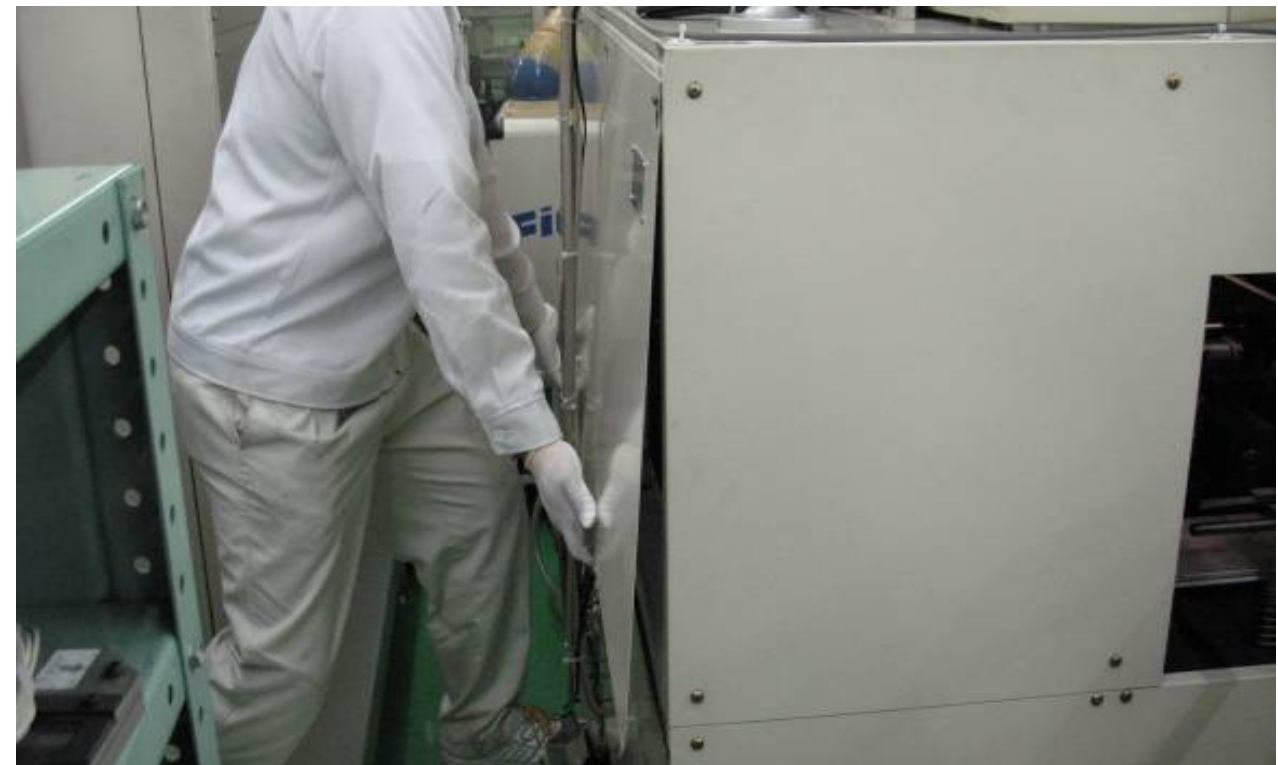
○改善前

自動検査機の背面カバーを取り外した際に、落としそうになりヒヤリハットしたので、ヒヤリハット提案書とともに上司に改善を依頼した。

改善前		改善後		
頻度	2	頻度	2	1/月点検、故障時
可能性	4	可能性	2	取っ手により保持力向上
程度	4	程度	4	カバーを足に落とすと大怪我
合計	10	合計	8	
リスクレベル	II	リスクレベル	I	許容できるレベル

カバーを外す際に、取っ手を握り移動できるため保持力が向上し、安全に作業ができる。

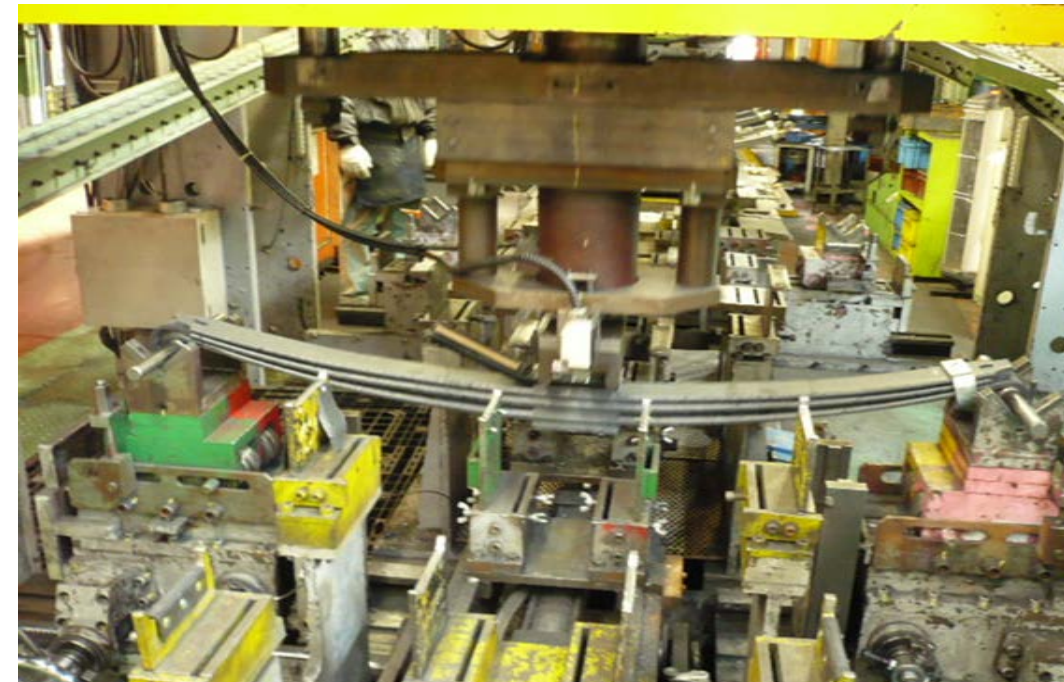
○改善前

荷重試験時重さ約 80kg の製品がスパン固定用Vブロックの一部が破損した瞬間、当該品に掛かっていた荷重が破損したVブロック側に傾き、Vブロックから当該品が外れ約 3~4m 飛来した。

危険性	可能性	程度	頻度	安全装置の程度	ポイント	危険度評価
現状レベル	6	10	1	0	17	IV
対策後レベル	1	3	1	-3	2	I

安全カバーが無く飛来し、作業者に直撃したら死亡災害になる。

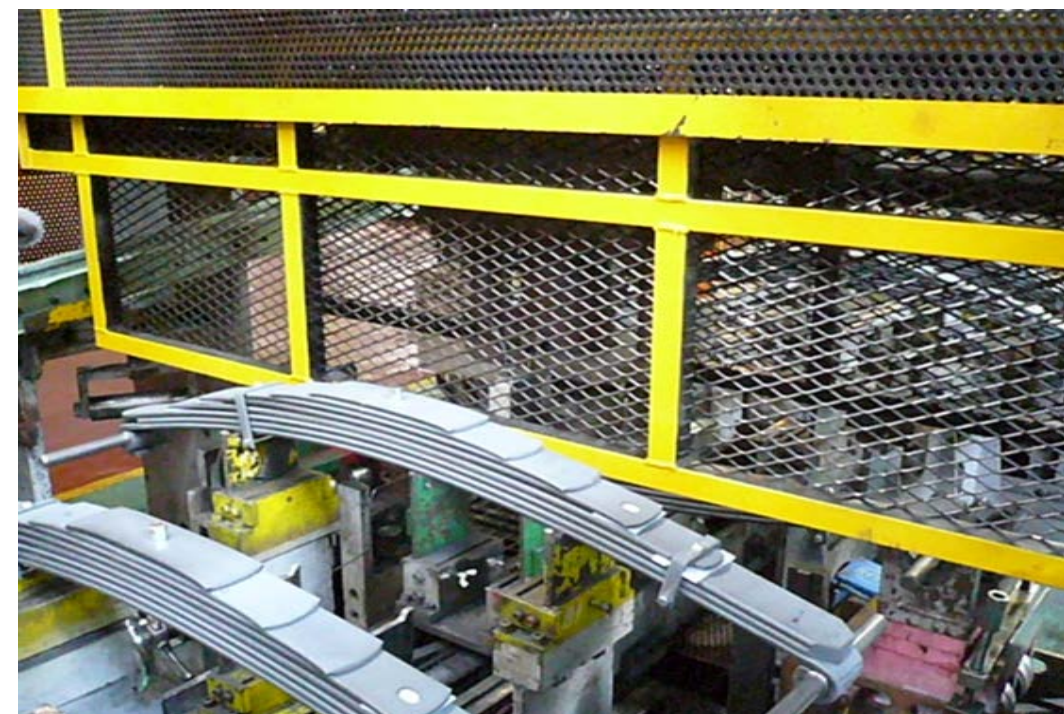
○改善後

製品が飛来しても、安全カバーで防止出来るので、作業者に近づく可能性が低くなり、リスクレベルがIVからIになった。

開閉式的安全カバーを設置し、飛来しても安全カバーでガードする様にした。

製品が搬入する時は、安全カバーが上昇し、荷重試験時に製品を覆う様に安全カバーが下降し、荷重試験時に飛来しても、安全カバーがガードするので、作業者との接触が防げる。

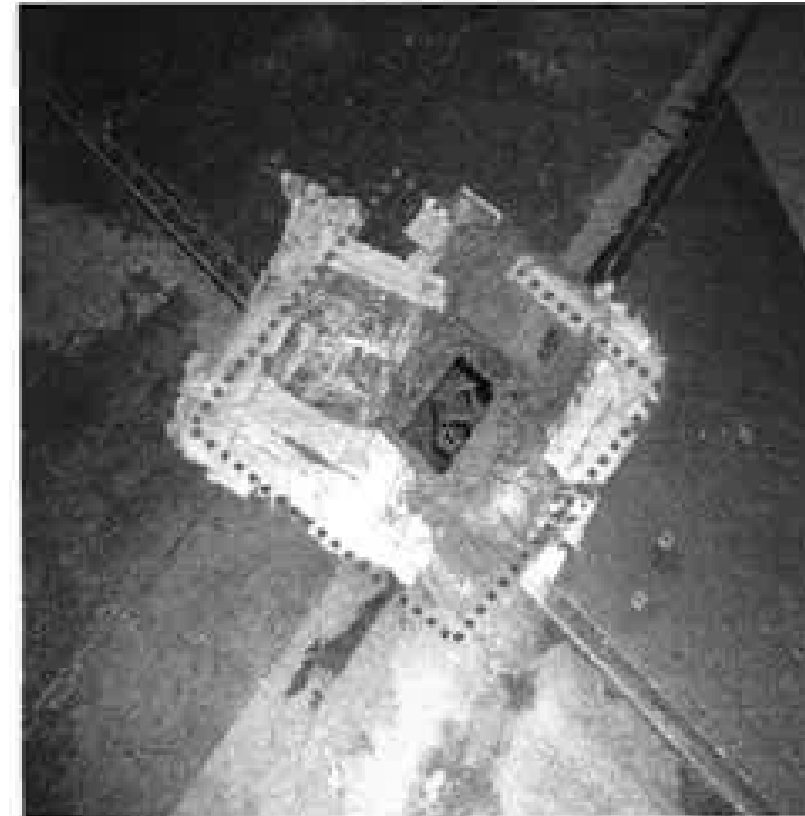
成形の部屋通路に穴があいており不安全

○改善前 成形の部屋、穴が開いており不安全。

成形加工室ピット穴対策
通路のピット用蓋に配線用穴が空いていた。使用していない為、溶接で穴埋め対策済。

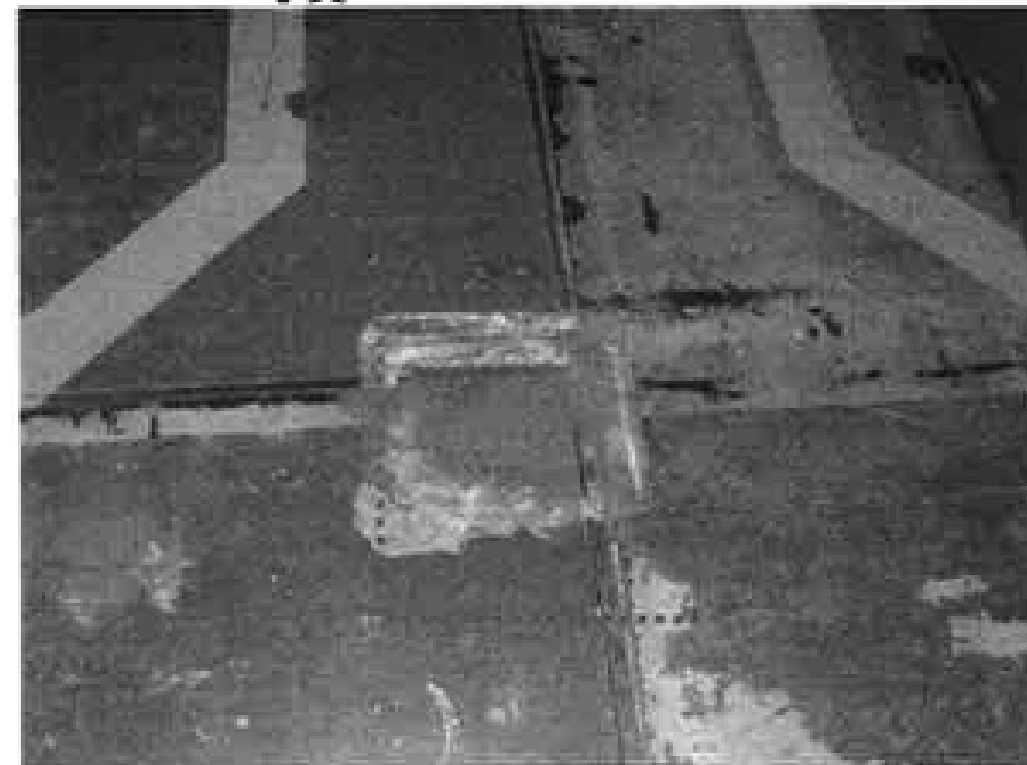
○改善後 6号缶成形室通路でピット用蓋に穴が空いて危険である。配線用の穴であるが使用していない為溶接して穴を埋める。

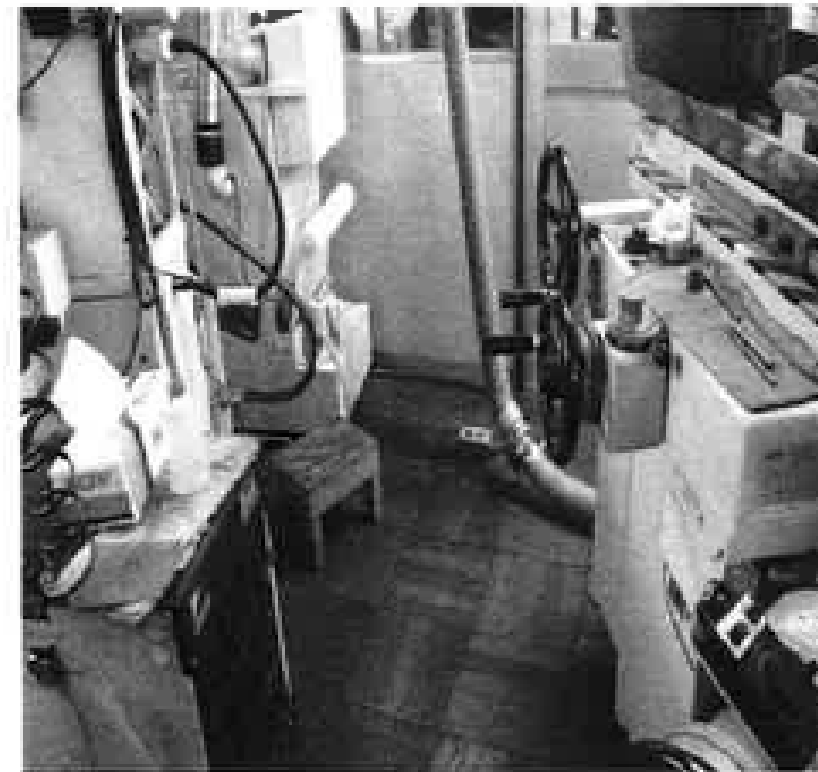
研磨機間隔が狭く作業スペースが確保できていない

○改善前 研磨機同士の間隔が狭い。

- ①機械本体の間隔は問題無いが、オイルクーリングユニットが飛び出していた。オイルクーリングユニットを左側へ移動した。機械操作エリアを確保済み。

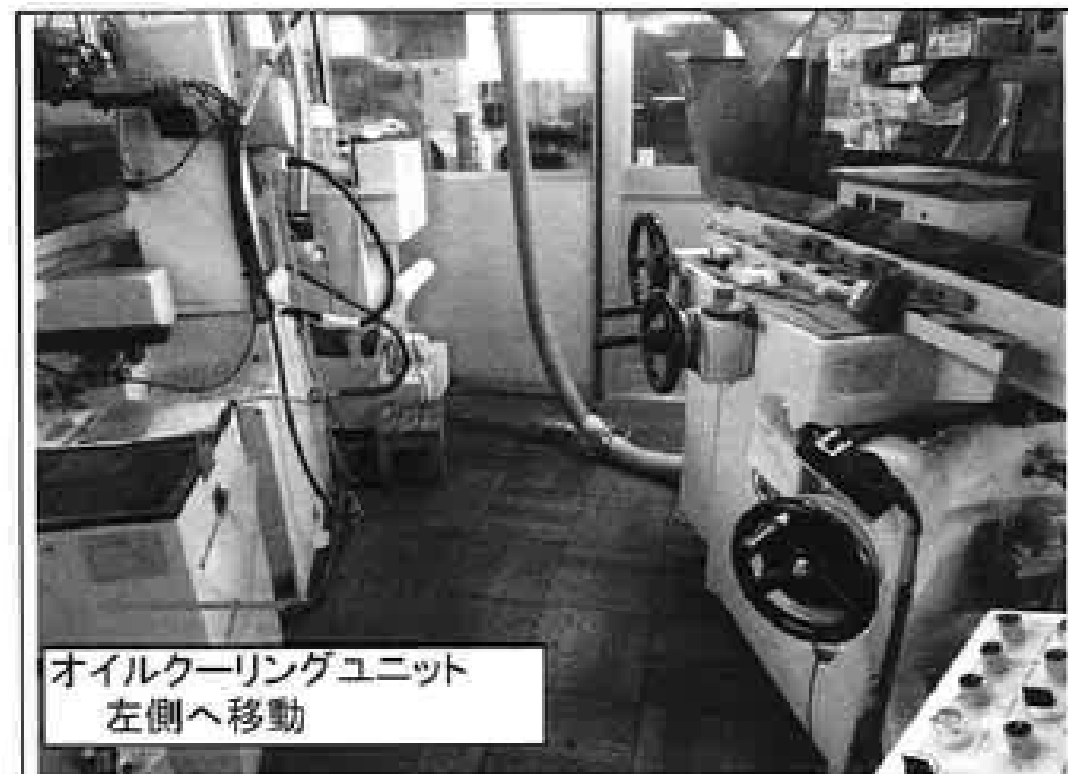
○改善後 オイルクーリングユニット 左側へ移動

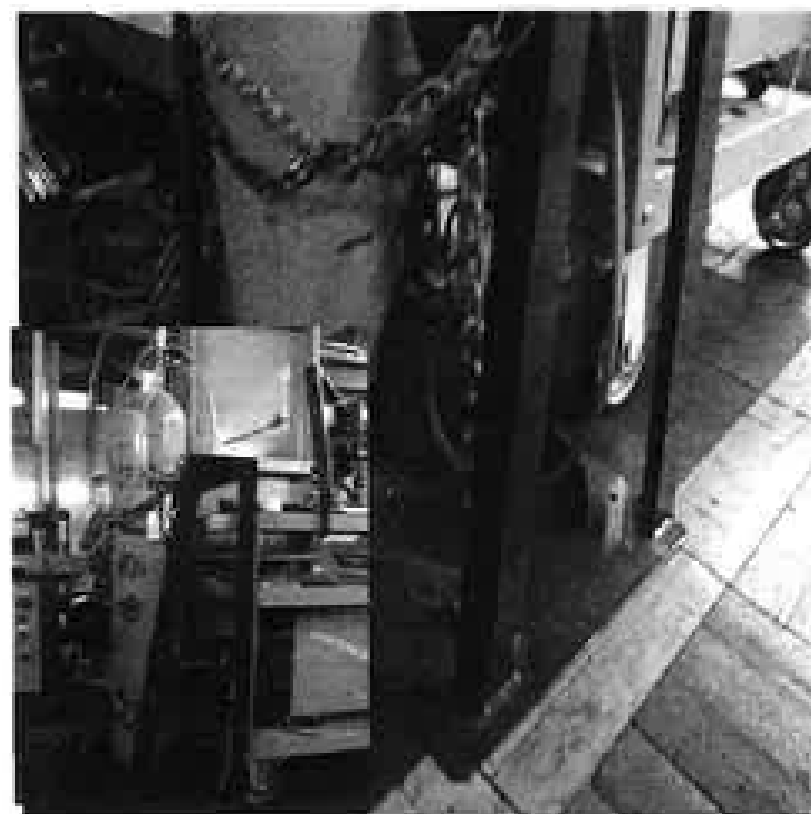
5号館、窒素ボンベアンカー固定なし。
溶接用窒素ボンベが固定されていない。

○改善前 5号館、窒素ボンベアンカー固定なし

- ① ボンベはボンベ台とチェーンで固定されていたが、ボンベ台が固定されていなかった。
- ② A部をチェーンで鉄骨柱に固定した。
- ③ B部を針金で作業台に固定した。
- ④ 2か所固定し、窒素ボンベの倒壊を防止した。

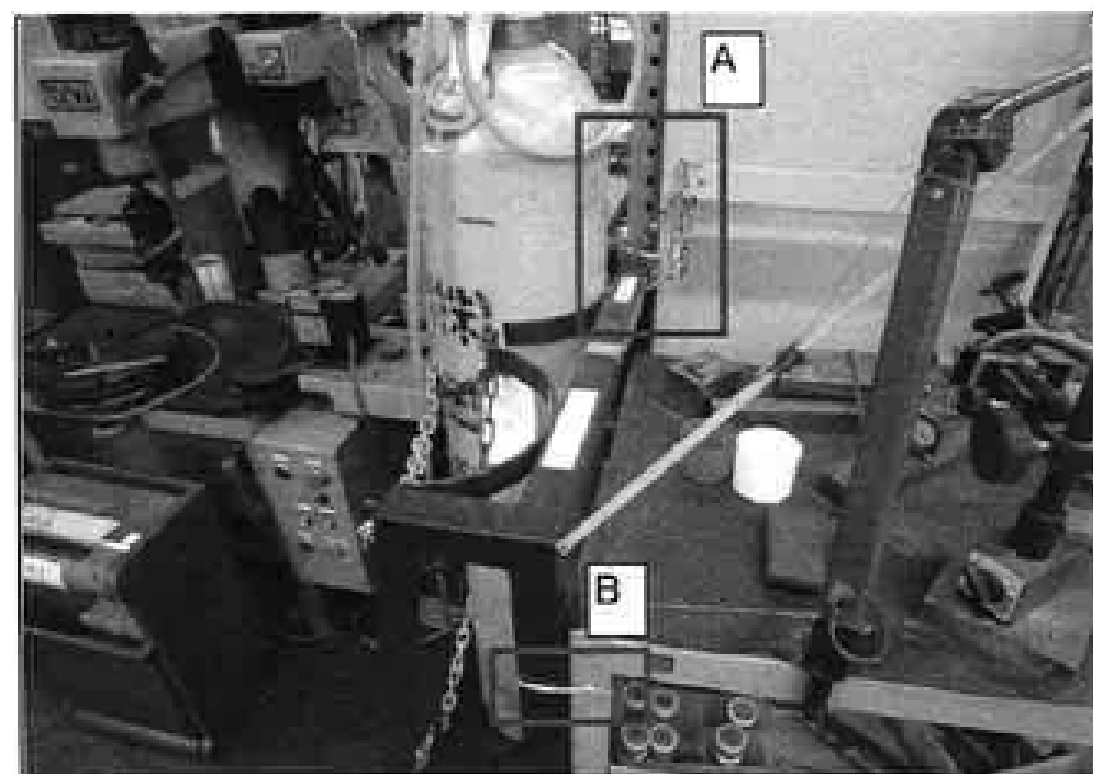
○改善後 ボンベ台を鉄骨柱と作業台の2ヶ所に固定し転倒防止対策実施。

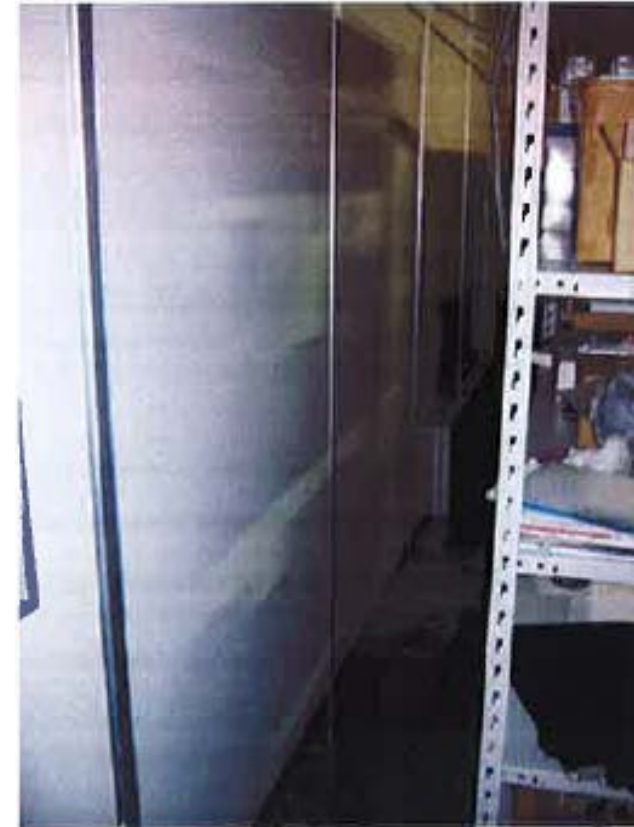
○改善前 棚の後ろに段ボールが置いてある。

段ボールを技術倉庫内に移動する等、改善実施しました。

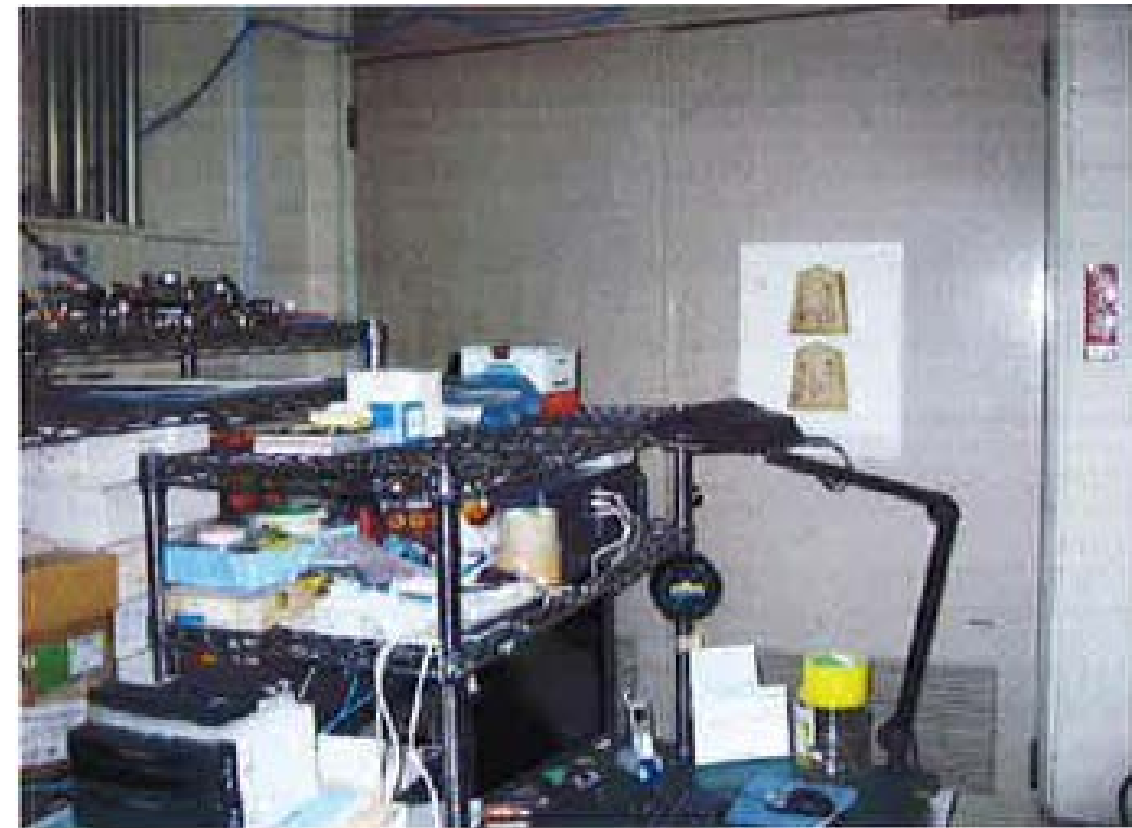
○改善前 机上の棚の上に金属製のものが積まれている。

棚の上のものを撤去し致しました。
整理整頓については別途日時を決めて 部屋全体で行う
予定にしております。

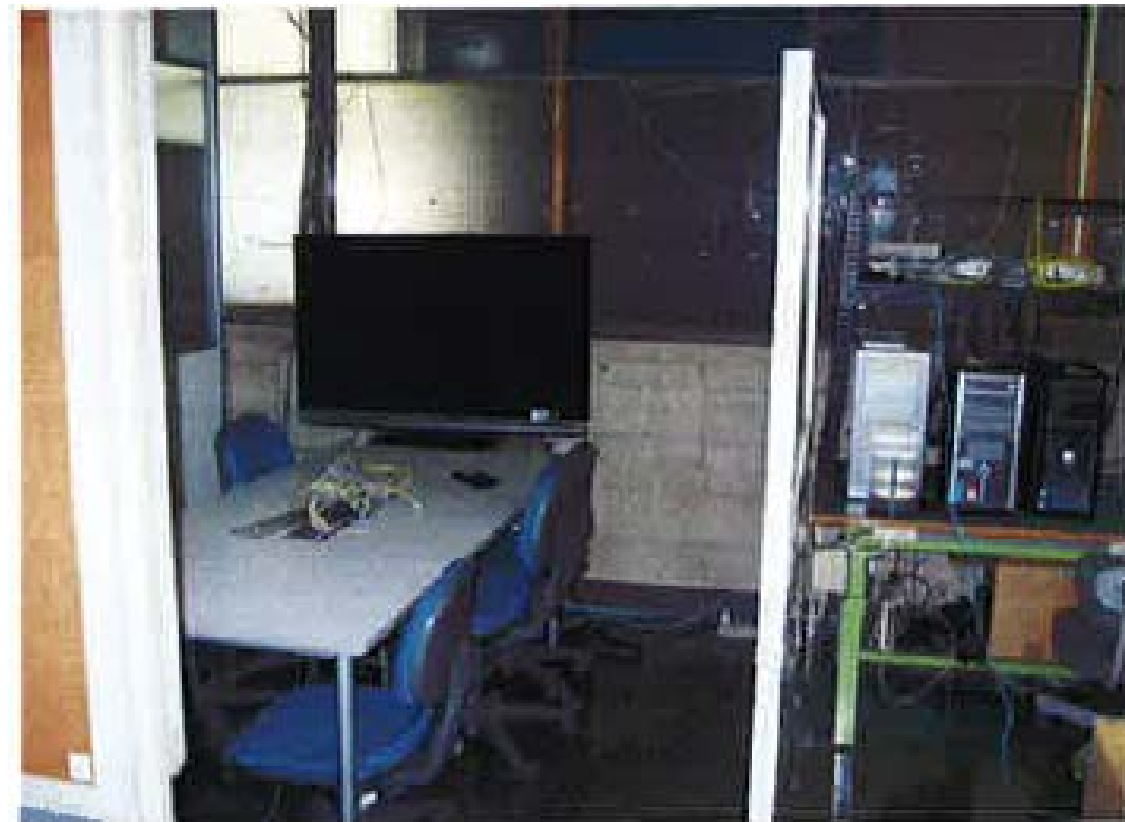
○改善前 通路の確保ができていない

製品を置いておりました棚を撤去し、片側通路にして規定広さの通路を確保いたしました。

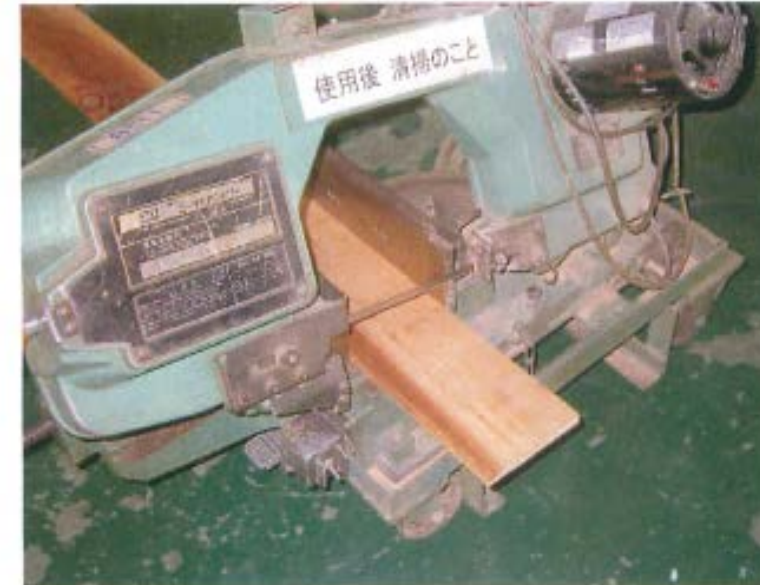
○改善前

当該機械を使用しての加工中、起動しているまま鋸刃部を手で調整しようとしたため、指が刃に接触し巻き込まれてしまい右手人差し指に裂傷を負う事故が発生した。更に、軍手を着用していたため怪我の被害が大きくなり、機械についても非常停止ボタンが無かったため直ぐに停止することが出来なかった。

安全表示や非常停止ボタンなどは無し。

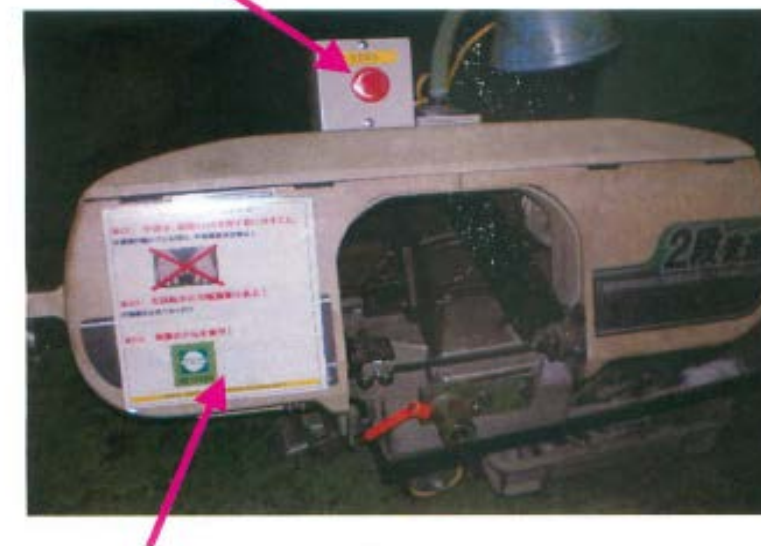
○改善後

非常停止ボタンの増設

※保護具の着用、軍手(手袋)作業の禁止などの内容を記載。
非常停止ボタンの増設・・・作業中に押しやすく、見える位置に取り付けた。

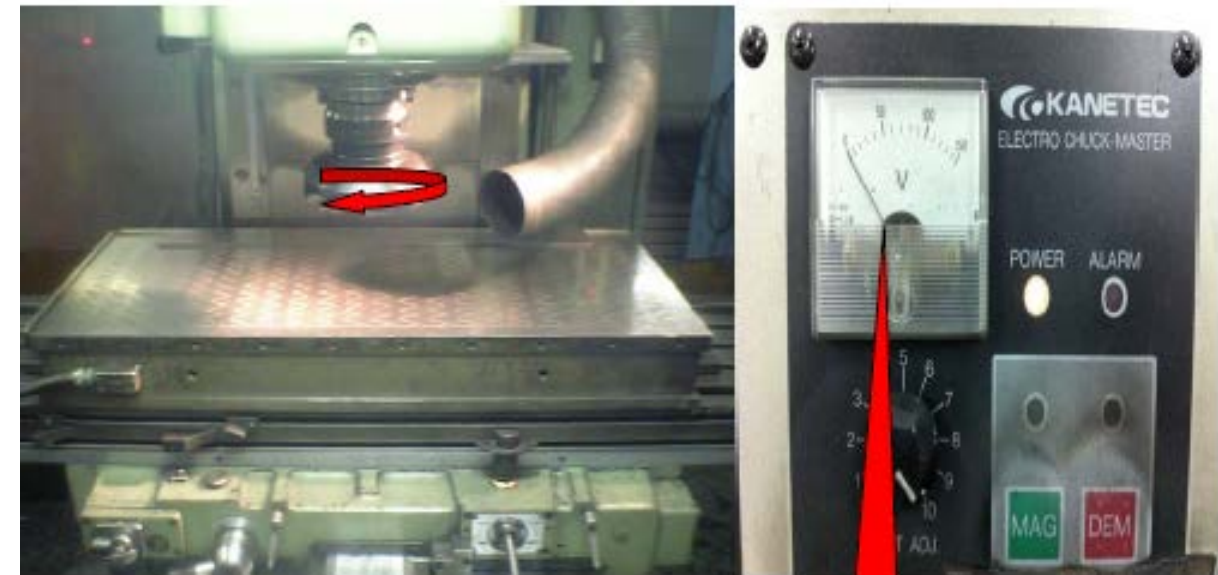
○改善前

マグネットチャックでの加工で、チャックの励磁を忘れて主軸を回転させ、ワークを飛ばすことがあり、「磁力 ON 確認をしよう！」などの、人的な啓蒙活動で対応してきた。

磁力 OFF でも主軸回転して危険

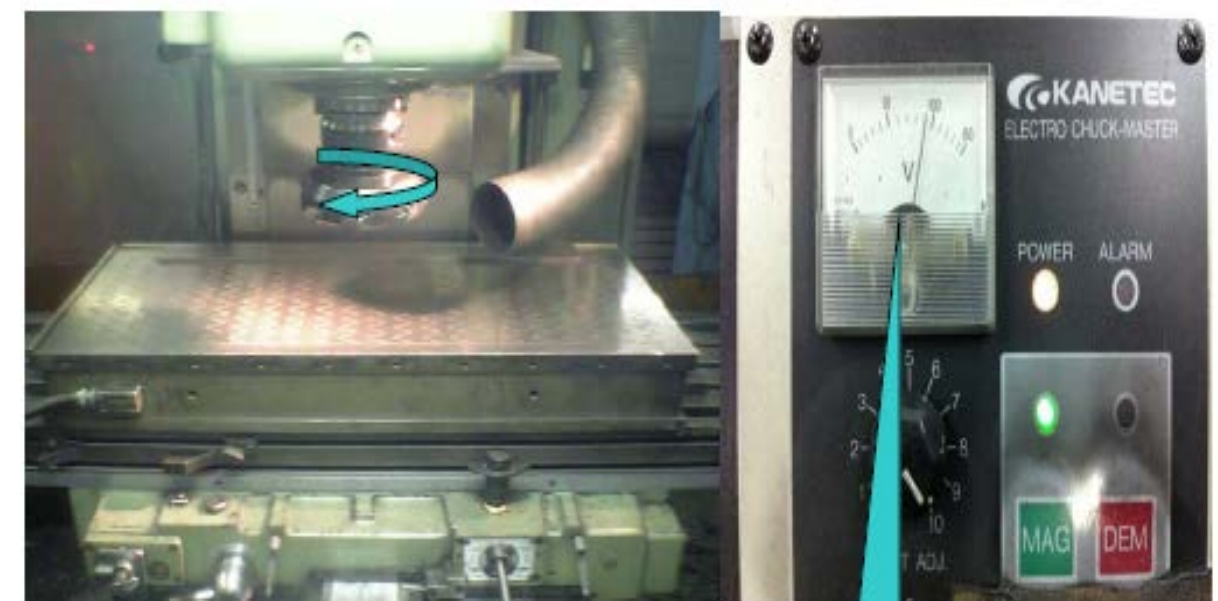
○改善後

磁力 ON で主軸が回転できる

機械的な対応も必要だと考え、インターロック回路を使ってチャックが励磁状態でないと、主軸回転ボタンを押しても主軸が回転しないようにした。

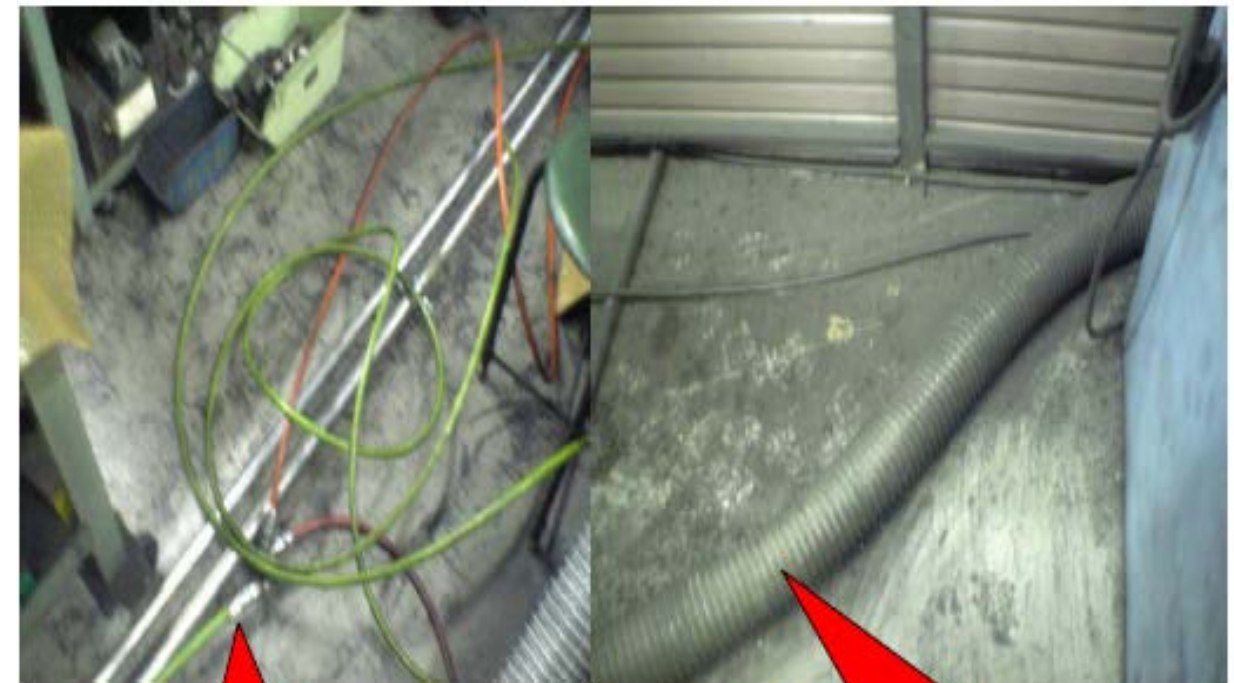
○改善前

機械周辺のエアホースが乱雑に設置されていて、足を引っ掛ける恐れが多いにある。

電気コードが切粉の飛散する所であり、切粉ごと踏んで破損する恐れがある。

集塵機のダクトに足を引っ掛ける恐れがある。掃除もやりにくい。

ホースが乱雑

電気コード・ダクトが床を這う

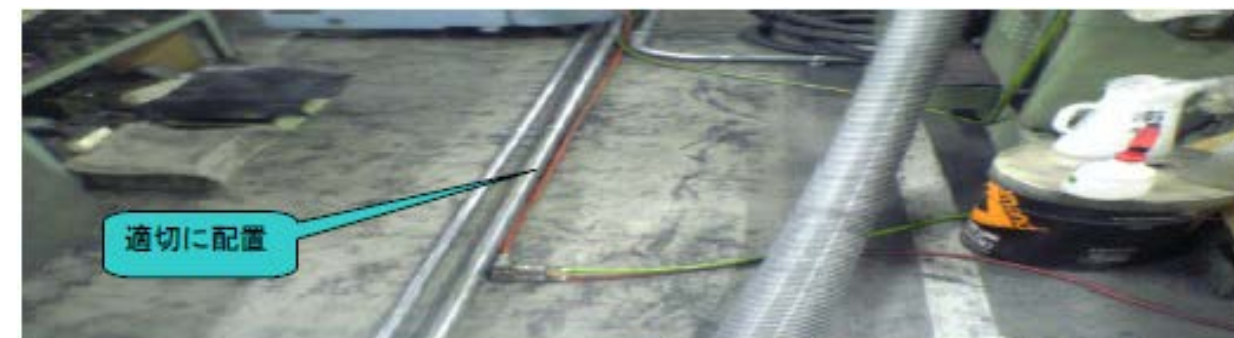
適切に配置

適切な場所、長さのエアホースを設置した。

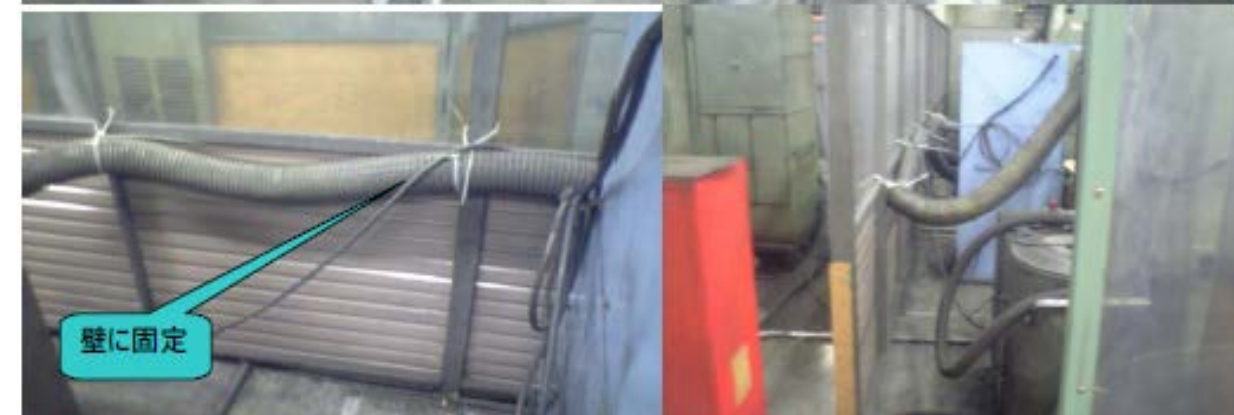
壁に固定

電気コード・ダクトをタイラップで壁に固定した。

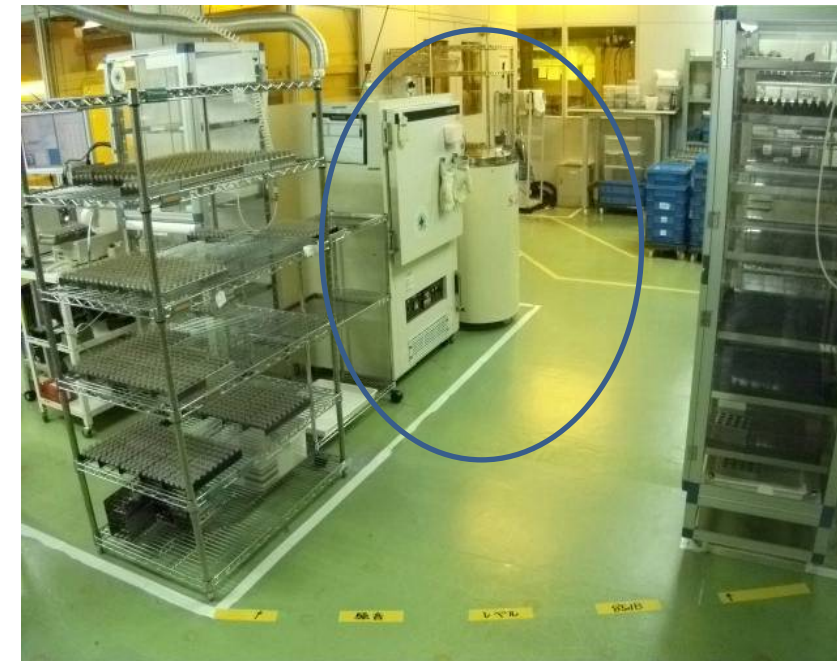
○改善前

- ・超音波洗浄装置から10m位離れた場所で、顕微鏡による外観検査を行うことになった。
- ・超音波洗浄装置からの音がうるさく、頭痛を感じた。
- ・作業環境測定業者により騒音測定を実施したら、85dBを超えていた。

- ①測定結果が判明した時より、暫定として耳栓を装着して作業した。
- ②騒音の発生原因である洗浄装置を覆い、恒久対策とする。
- ③工業者に依頼しパーティションを設置した。

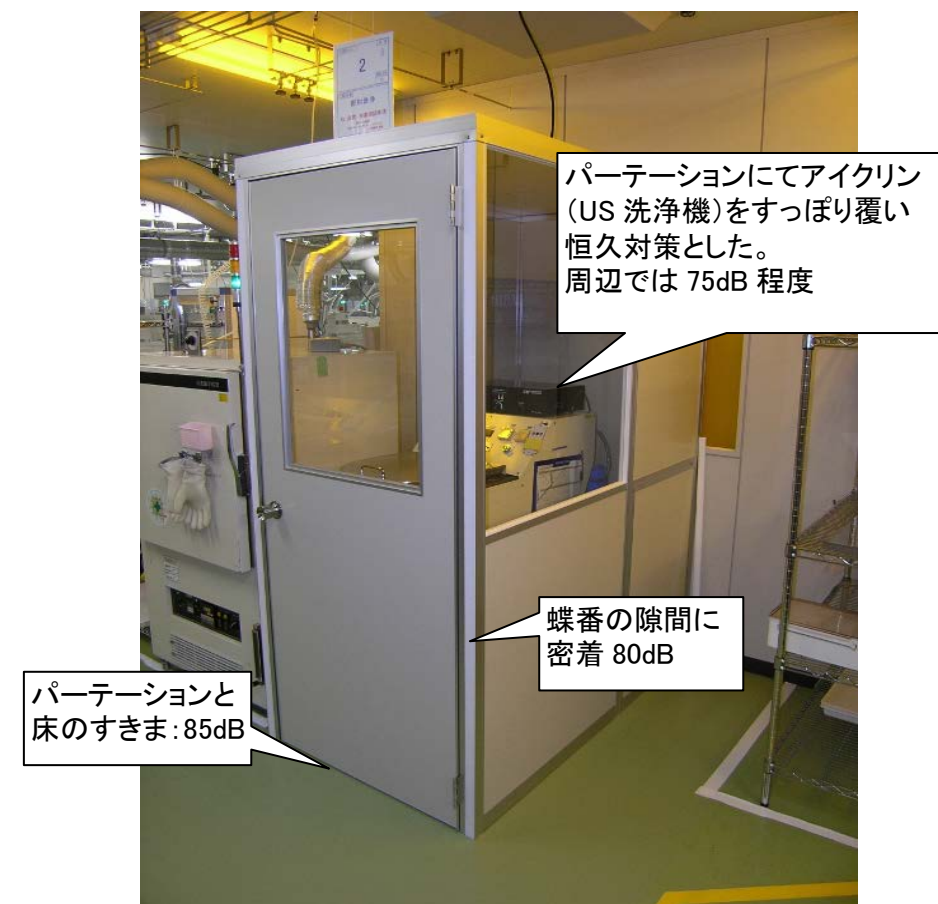
○改善後

- ・対策前の騒音 95dB ⇒ 対策後の騒音 75dB
（洗浄装置の周辺測定値）
- ・法定騒音以内に抑えられた。

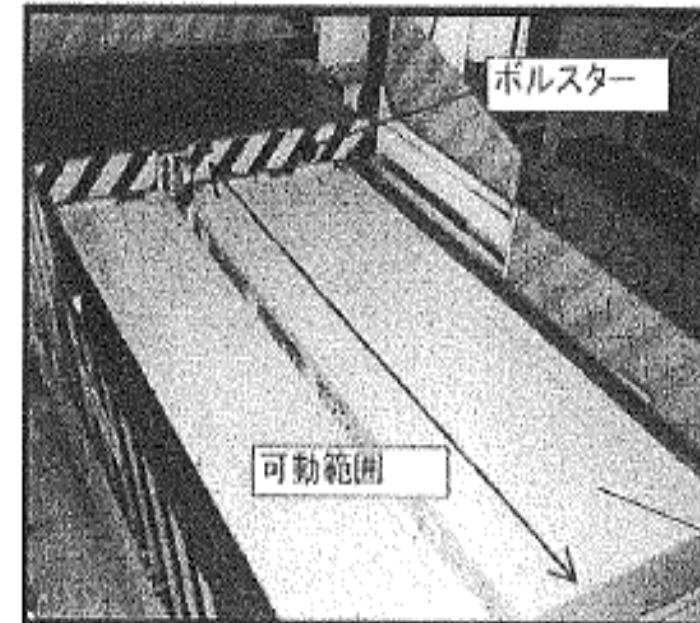
○改善前

金型製作の一つの過程である“当たり”調整に使用されるダイスポットティングプレス機(以下、ダイスポ)には、金型を搬送するボルスターと呼ばれる金型可搬テーブルが装着されている。また、“当たり”調整は作業の特性上、手作業が多くあり、作業者がボルスターの稼働範囲内にいる機会が多くなるが、所有していたダイスポには稼働範囲内の作業者の有無に関わらずボルスターが動き、作業者がボルスターと何らかの間に挟まれる危険性があった。

可動範囲内に、詰め物(鉄板)を入れ作業者が挟まれにくい状態ではあったが、作業者が可動範囲にいてもボルスターは動く状態であった。

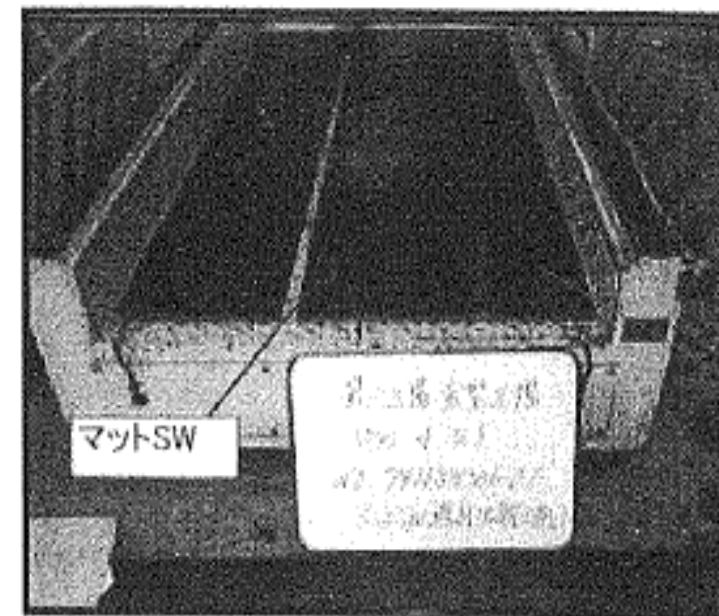
○改善後

稼働範囲に作業者が居ると、ボルスターが動かなくなり、ボルスターと何らかの間にて作業者の挟まれるリスクが無くなった。

可動範囲内に、鉄板の代わりにマットSWを設置し、作業者が可動範囲に居る時にはインターロックが掛り、ボルスターが動かなくなるようにした。

ボルスターの稼働範囲に作業者がいる場合には、その皆をマットSWにより感知し、その信号によりインターロックを掛けるシステム(マットSW追加)を追加した。

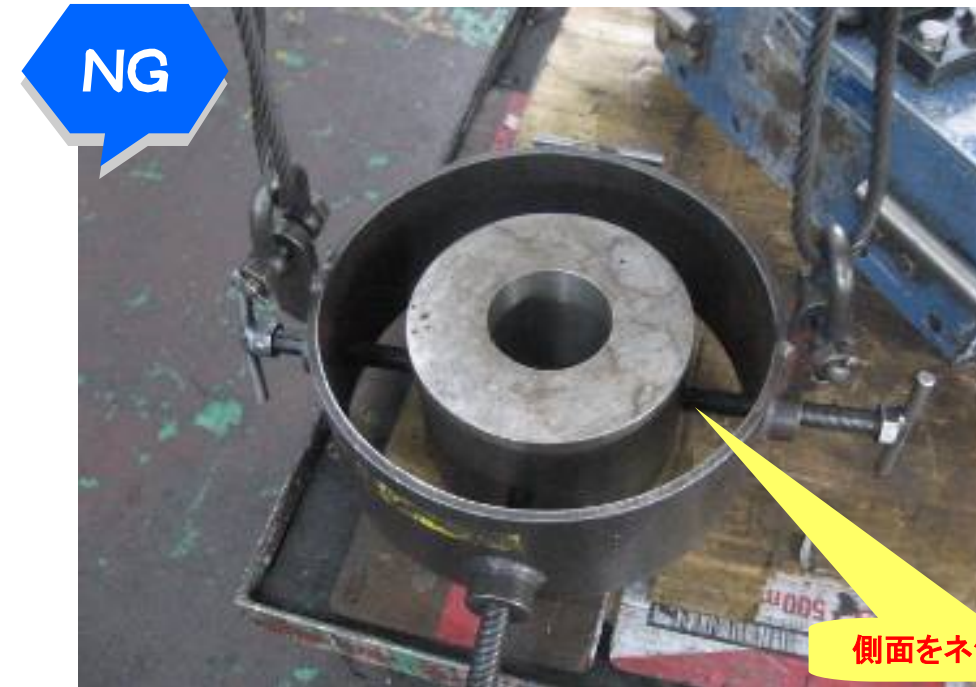
○改善前

マシニングセンターに品物（セグメントスクリュ）を乗せ降ろしする際に専用吊具を使って行っていたが、バンド式のため落下危険があり、改善する必要があった。

可能性	リスク評価			レベル
	ひどさ	頻度	総合	
4	6	2	12	4

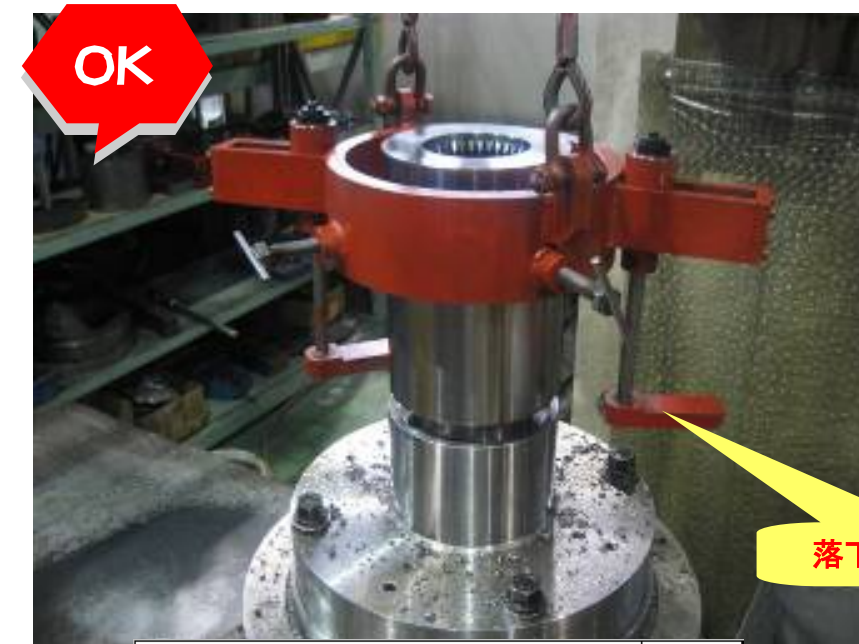
○改善後

可能性	対策後の評価			レベル
	ひどさ	頻度	総合	
4	6	2	12	4
(2)	(2)	(2)	(6)	(2)

特に完成品を機械から降ろす際には、品物の外径に様々なリード加工が施されており、改善（落下防止対策）には困難を要した。そこで公開作業を開催し、多くの人のアイデアを出し合って吊具の改善を進めた。改善内容は、品物の下部に落下防止を挿入できるような吊具を作製した。（費用：約10万円、期間：3ヶ月）

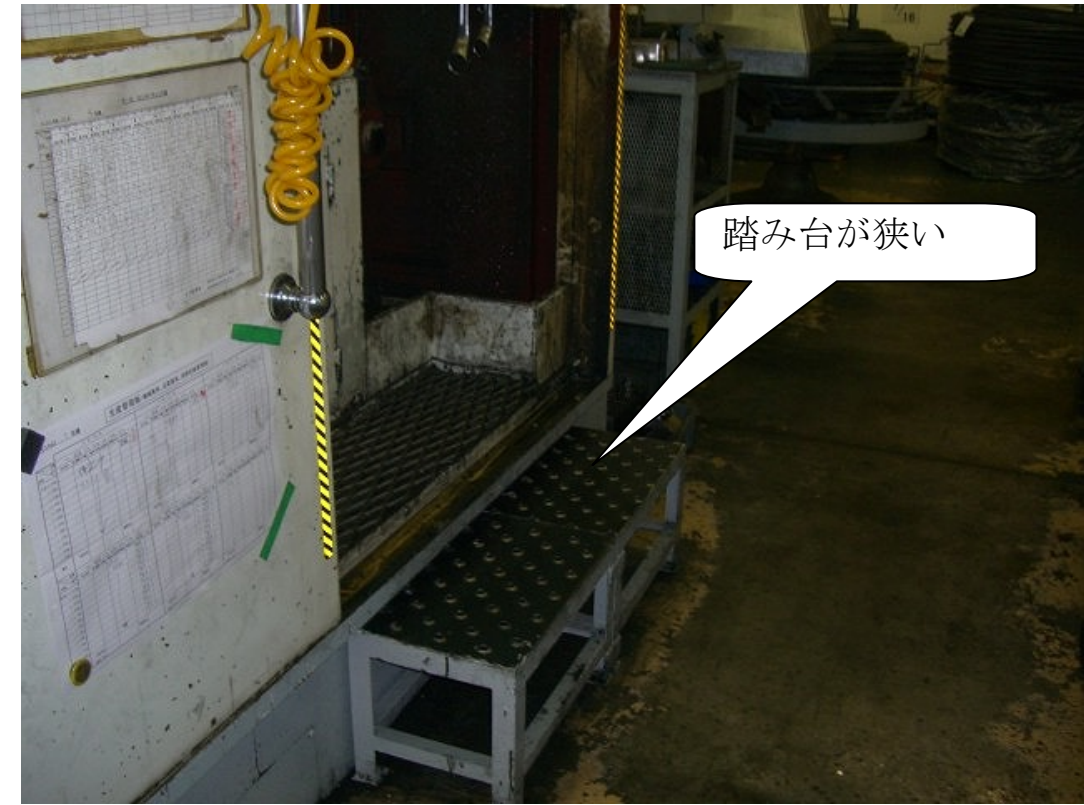
踏み台が狭く、作業時に転倒や転落の可能性があった。ヒヤリハットでも声が上がっており、早急に対策が必要であった。

○ 改善前 狭い踏み台

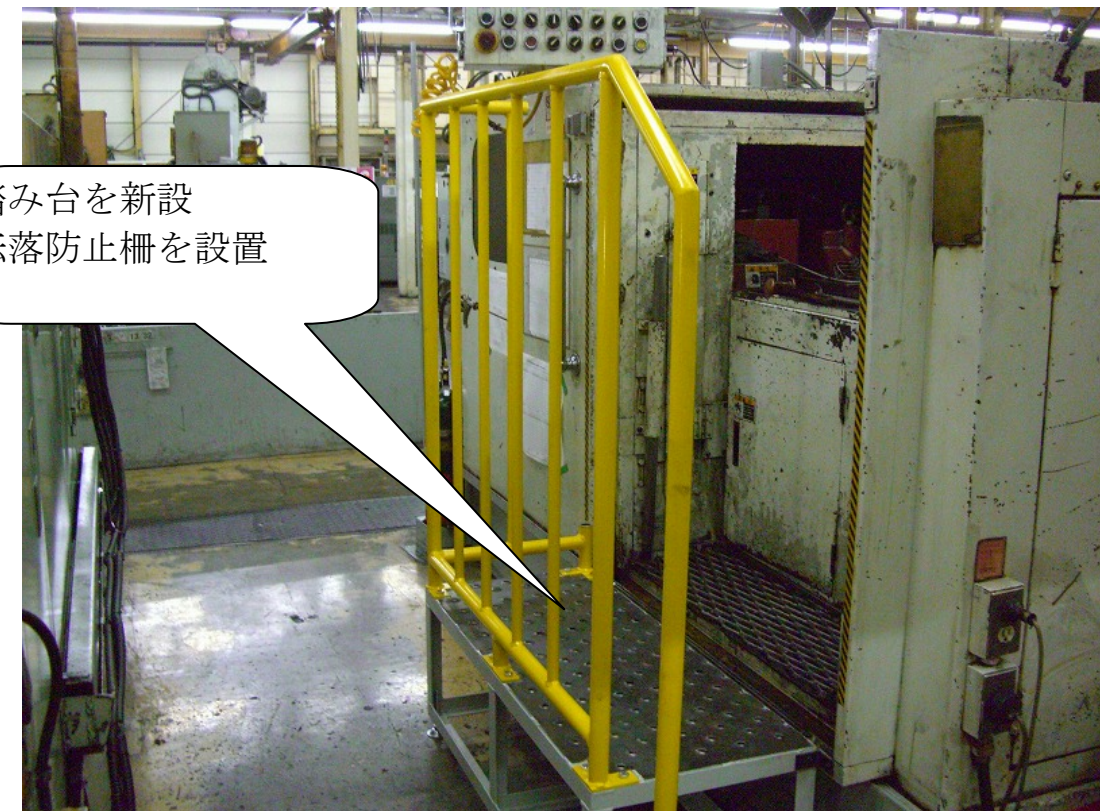
○ 改善後 転倒・転落防止対策実施後

踏み台(幅広)を新設し、後方に転落防止柵を設置
(同機種5台に展開)

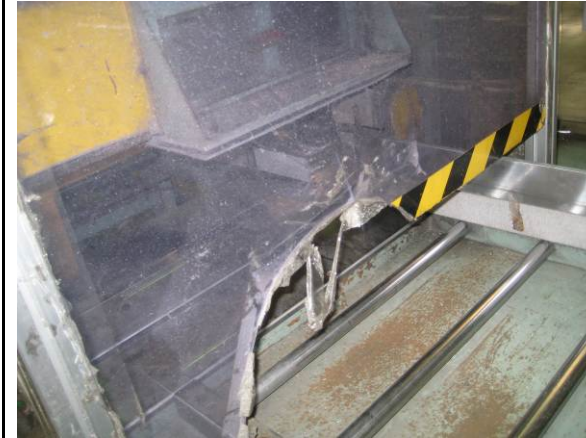
○改善前**① 安全カバー破損**

- ①
アルミ切断機の安全カバーが破損しており、切断材の端部材が跳ねるリスクが発生する。
- ②
切断機周辺のフローアに、エアホースが散乱しているため、作業中に足を引っ掛け転倒するリスクが予想される。

- ①
休設備の塩ビパネルを利用し安全カバーの修復を行った為、購入費用としては発生していない。修復時間は約 4 時間。
- ②
アーリール購入にて約 1 万 5 千円であった。その他、リール架台の鋼材も遊休設備から利用したため、鋼材費発生していない。改善時間は約 5 時間。
