職場改善事例（件名）**空調機ドレーン配管凍結防止****1. 改善の目的と背景**

職場改善事例（件名）**専用パイプ置き場改善****1. 改善の目的と背景**

職場改善事例（件名）

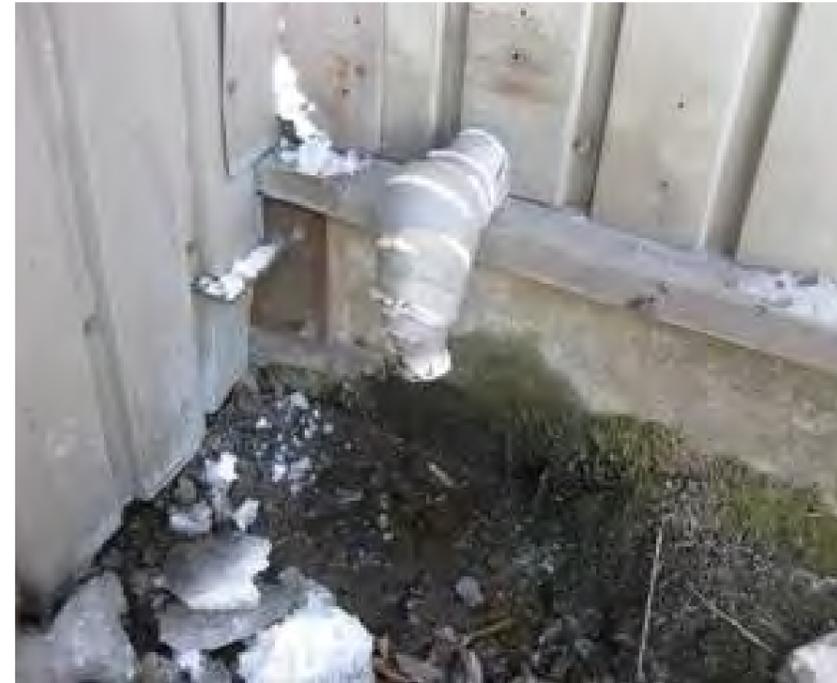
○改善前

空調機のドレーン配管が屋外に剥き出しの状態であり、長期連休中の積雪時に配管部が埋没し排水が出来ない状態となり、ドレーン内部での凍結、また、それによる排水の逆流発生が度々見られていた。

経費削減のためにも、社内既存品で独自にカバーを作成することを検討した結果、一斗缶・塩ビ板等を使用してカバーを作成してはとの意見が多かったことにより、一斗缶と塩ビ板にてドレーン配管のカバーを作成。費用は社内既存品のため無料、カバー作成～効果確認の期間として12月～3月までの約4ヶ月となった。

塩ビ板では耐久性に問題があり、作成したカバーの劣化が著しかったが、一斗缶にて作成したカバーは大きな劣化もなく、継続して使用出来る状態であったことから、すべてのドレーン配管部のカバーを一斗缶にて作成したものを使用することとした。

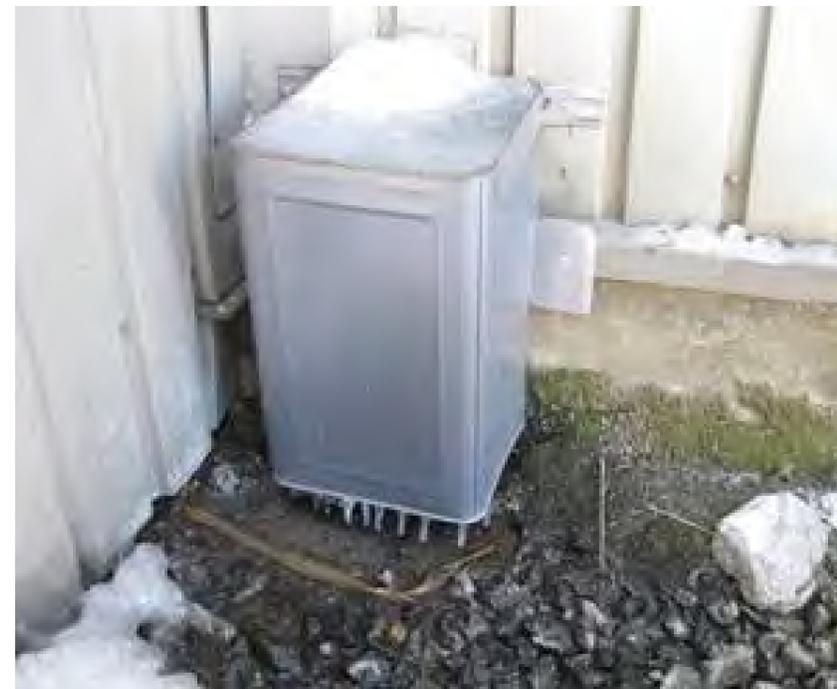
**○改善後**

効果確認の期間中、空調機の凍結、排水の逆流発生はない。

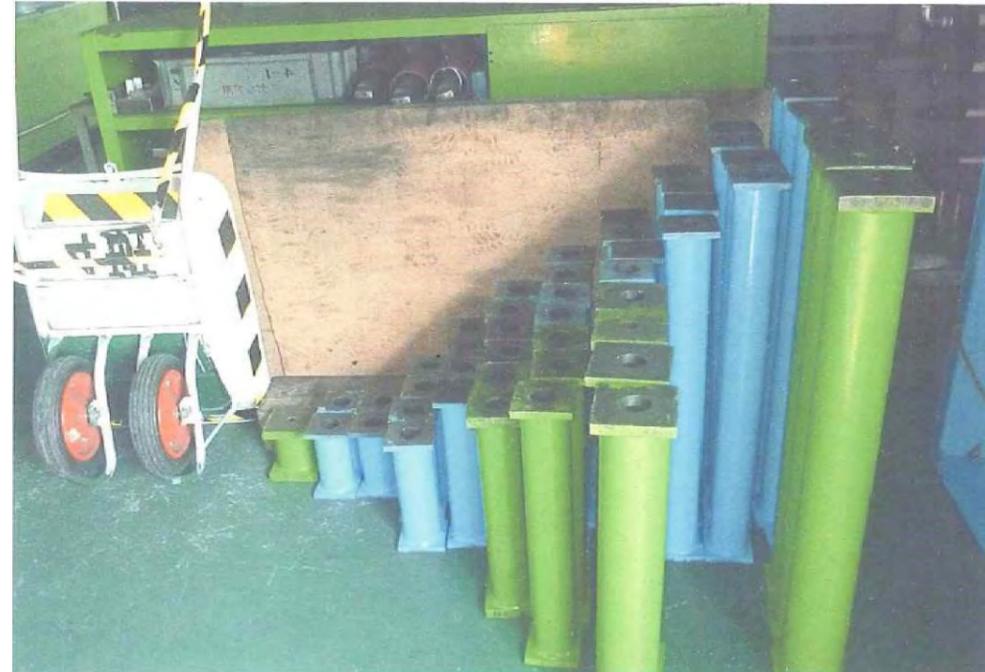
○改善前

作業で使用する専用パイプはまとめて置いていたが、使用後定位置に戻さずに、放置されていたり、転倒防止をしていないため、倒れたパイプに挟まれる危険もあった。

専用の置き棚を作成した。また、転倒防止のチェーンを取り付けた。

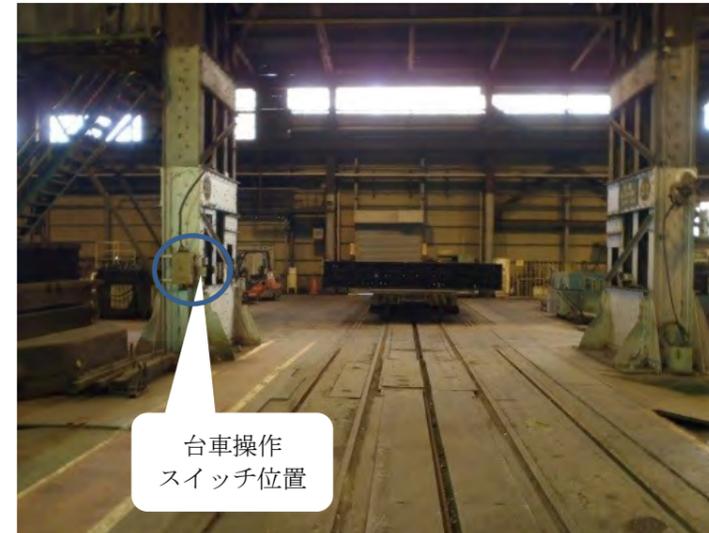
○改善前

横断台車を操作するスイッチは工場中心部の柱に固定してある為、シャッター方向に台車を進行させる場合、積荷の状況などによっては進行方向の視界が悪く危険であった。

シャッター側にスイッチが無い！！

シャッター側の柱に操作スイッチを増設した。

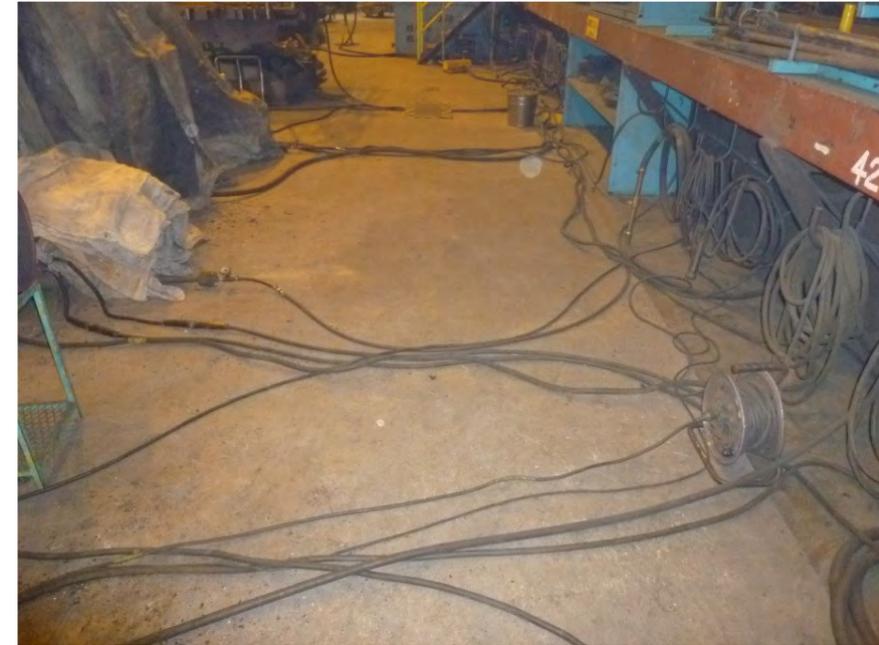
○改善前

溶接作業時は、溶接キャプタイヤのほか、予熱用ガスホース、工具用エアホース、電灯・ファンの100V電気線などが1製品につき数十本の配線類が床上に這わされている。

美観が悪く、足に絡まりつまずきや転倒の恐れがあった。

- ・配線類をある程度まとめて這わせるようにした。
- ・まとめて這わせた上に配線用カバー（ゴムマット）を製作し配線上に敷いた。

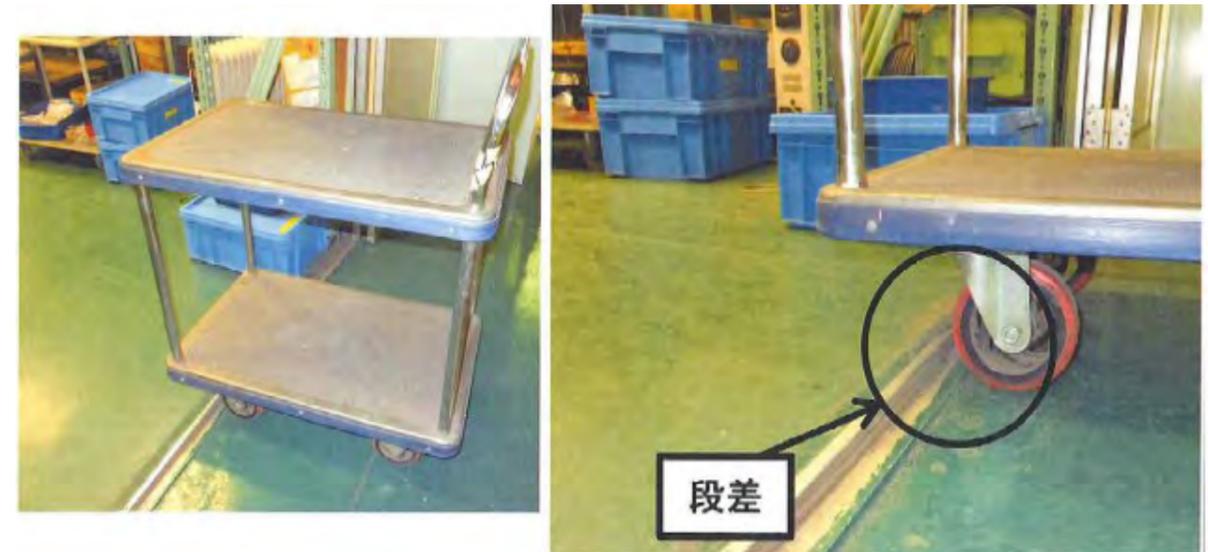
○改善前

手押し車や台車に重量物を載せ、検査室などへ運び込む時に、部屋の入口にある段差を乗り越える必要があり、その際に手押し車から重量物が落下する危険性があった。

また、段差乗り越え時に大きな力が必要となり、作業者の体に負担を掛けていた。

段差の高さに合わせたスロープを製作した。

スロープを常設すると、躓き転倒などの別のリスクが発生するため、スロープに取っ手を付け、設置・撤去を容易に行えるようにした。

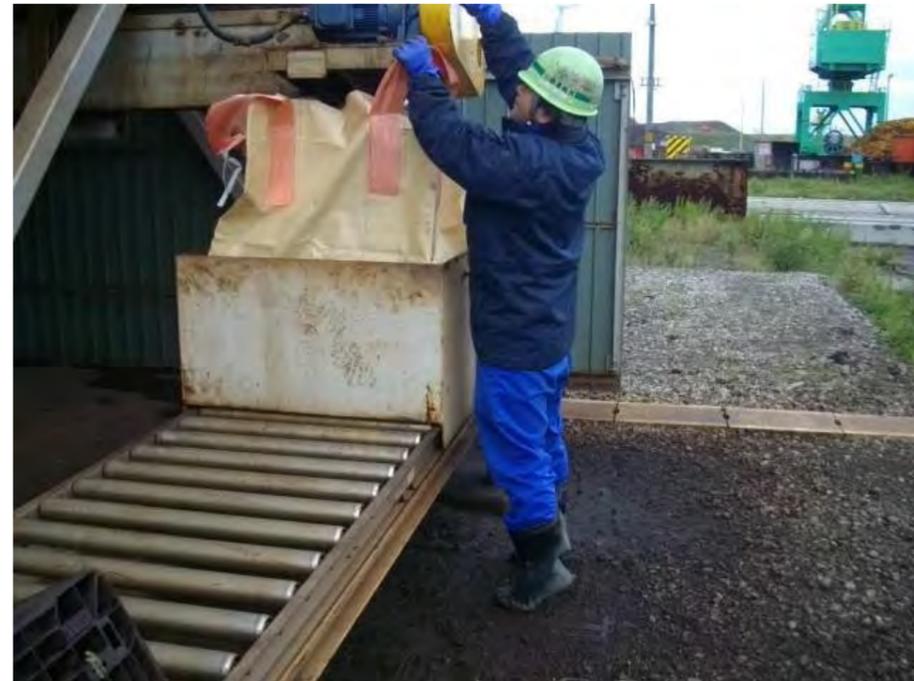
○改善前

工場より排出された粉塵を溜める為に設置してあるフレコンバック置場において、フレコンバックをダストの排出口にセットする際、排出口の位置が高く身体を伸ばしての作業である為に手元・足元が常に不安定な作業であり身体に対する負担の懸念もあった

廃棄処分するスクラップの踏み台を譲り受けダスト排出口の足元に設置した

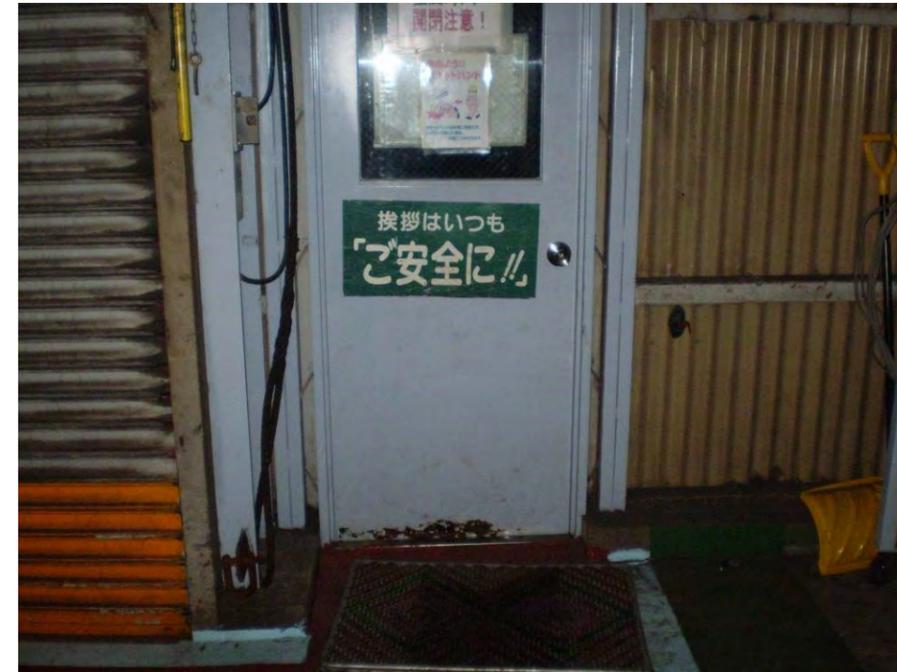
○改善前

工場出入り時に、強風によりドアがあおられ、手足をドアに挟まれる危険性があった。災害に結びつくリスクの低減を図る為、改善を行った。

前後押しタイプのドアだった。

前後押し戸タイプのドアから、左右開き戸タイプのドアに交換

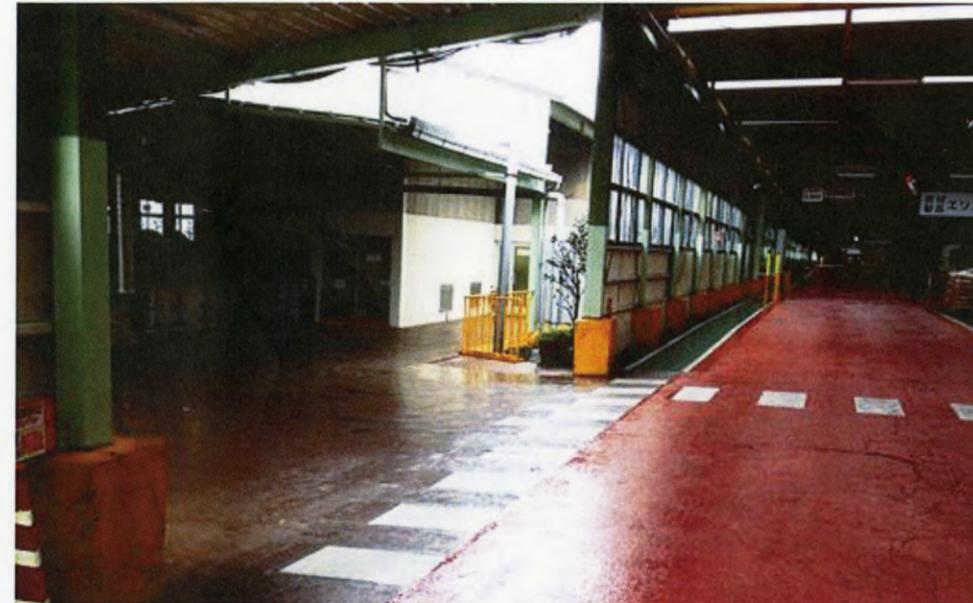
○改善前

通路上にフォークリフトの出入り口が数か所あり、リフト通過時はパトライトで知らせるようになっているが、歩行者が完全に一旦停止をして、横断歩道を歩いていない。

パトライトと音でリフト進入を知らせているが・・・

通路へ安全バーを設置 (3 か所)

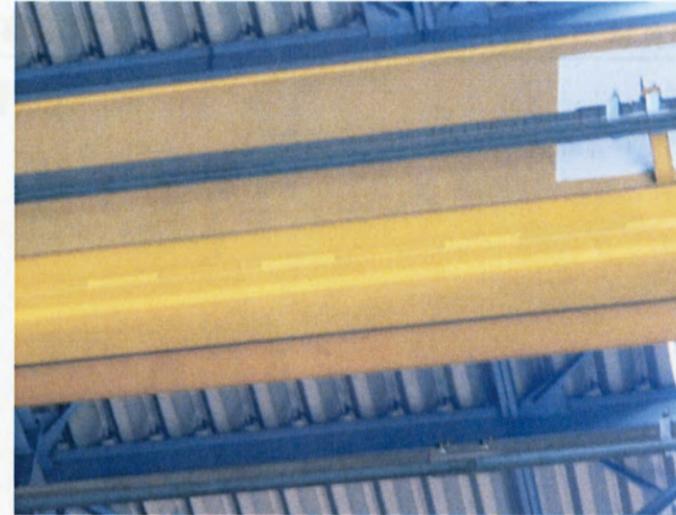
塗装前

天井走行クレーンと片門型クレーンの衝突・接触事故が多く、指差し呼称を推進しているが、中々減少しない状況。

片門型クレーンの横行きレール(I形鋼)に蛍光塗料を塗り、自分が操作しているクレーンの位置と、他のクレーンの位置等を明確化する。

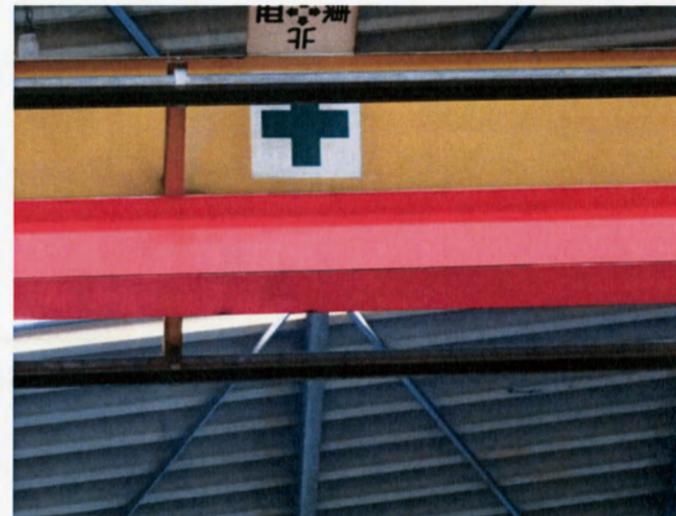
塗装後

衝突・接触事故が 1/10 程度に減少した。

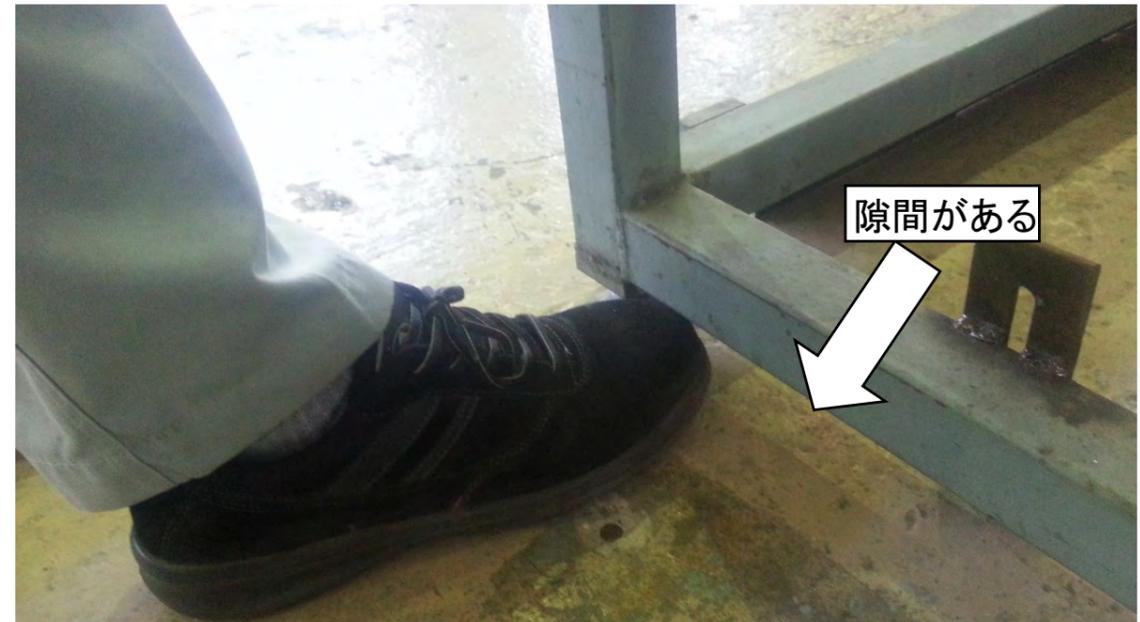
○改善前

切断機レールの土台につま先が入り込む隙間があり、切断材を積載する時につま先が入り込んで転倒する危険がある

土台の隙間を塞いでつま先が入り込まないようにする

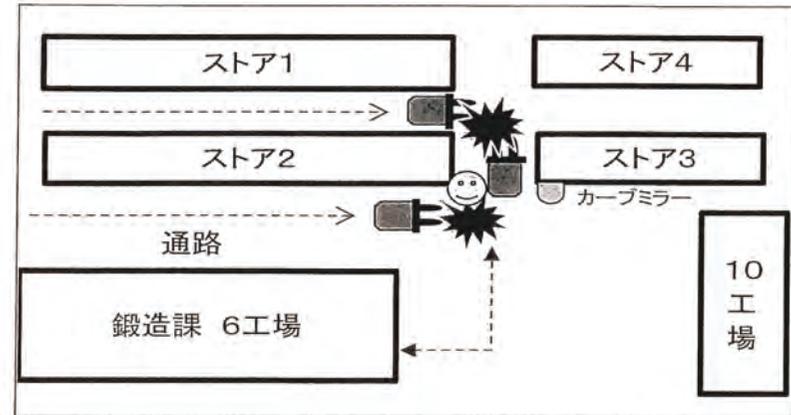
○改善前 狭い踏み台

カーブミラーで確認しているが、死角があり、見難い為、人や他のフォークリフトに接触する危険がある。夜間はさらに見難いとの声が現場作業員よりあった。

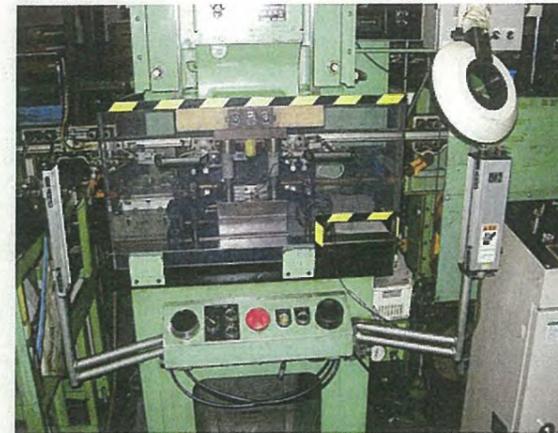
手動単加工プレス機

両手押しボタン(フットスイッチ禁止)や光電管など安全対策はしていましたが、人の倒れこみや金型や製品が破損し飛散した場合の対策が取られていなかった。

作業者はイスに座り製品を一つひとつ両手押しボタンを押して加工しますが、万が一、加工中の製品が破損し飛来しても作業者に当たらないように安全カバーを自社制作して取り付けた。
(カバーを付けると動かないインターロック付)

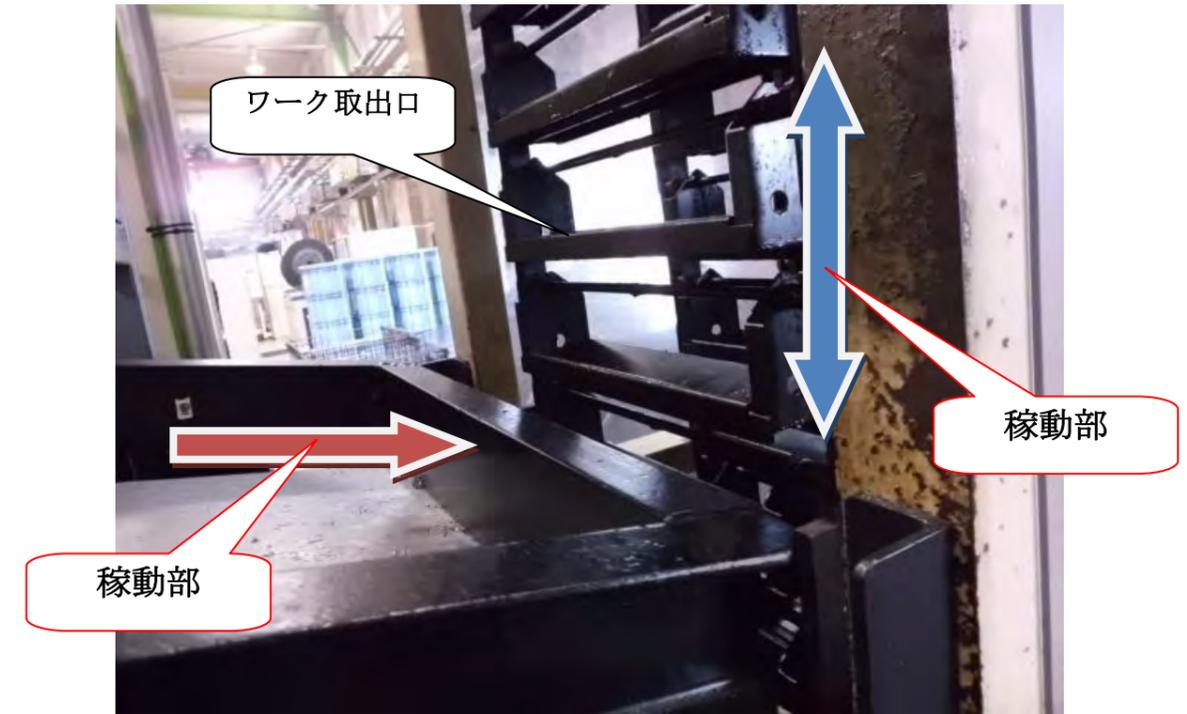
○改善前

- ・ワーク取出し口が 設備の稼動部と交差しており危険である
- ・インターロック等が無いため 作業中に機械が動く恐れがあり大変危険である
- ・取り出し口が床面より 1.3 m と高く また、ヨコに抜くため作業性が悪い

- ・機械の稼動部との交差を減らすため、取出し口を移動する
- ・エリアセンサーにより、作業者が手などを稼動範囲に入れたときは機械が停止するようにした
- ・部品代 ￥80,000 工事 1日

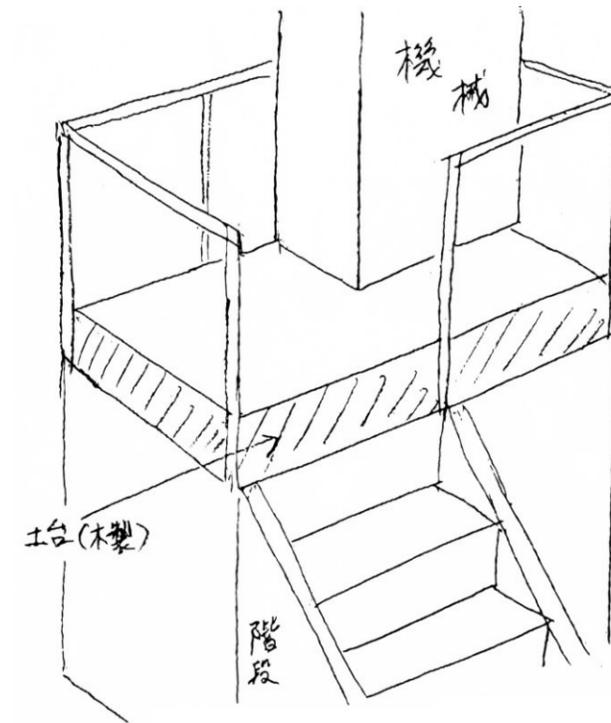
○改善前

機械加工時、階段を登り木製の土台に上がる際、階段の最上部と土台の段差が大きいため、作業者が転倒し、ケガをする可能性があった。

木製の土台を改造、階段との段差を無くした。

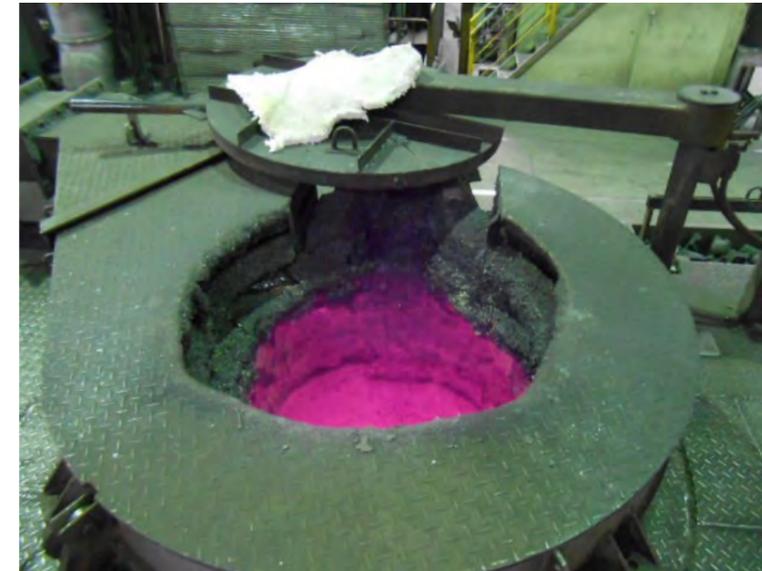
○改善前

炉の解体準備で前日にバケツで水を入れるが、炉蓋を外して入れる為つまずいたりすると炉の中に落ちてしまう危険性があった。

直接注水していた。

5、8t炉のサイズに合わせた転落防止の枠を作り水を入れる時に使うこととした。

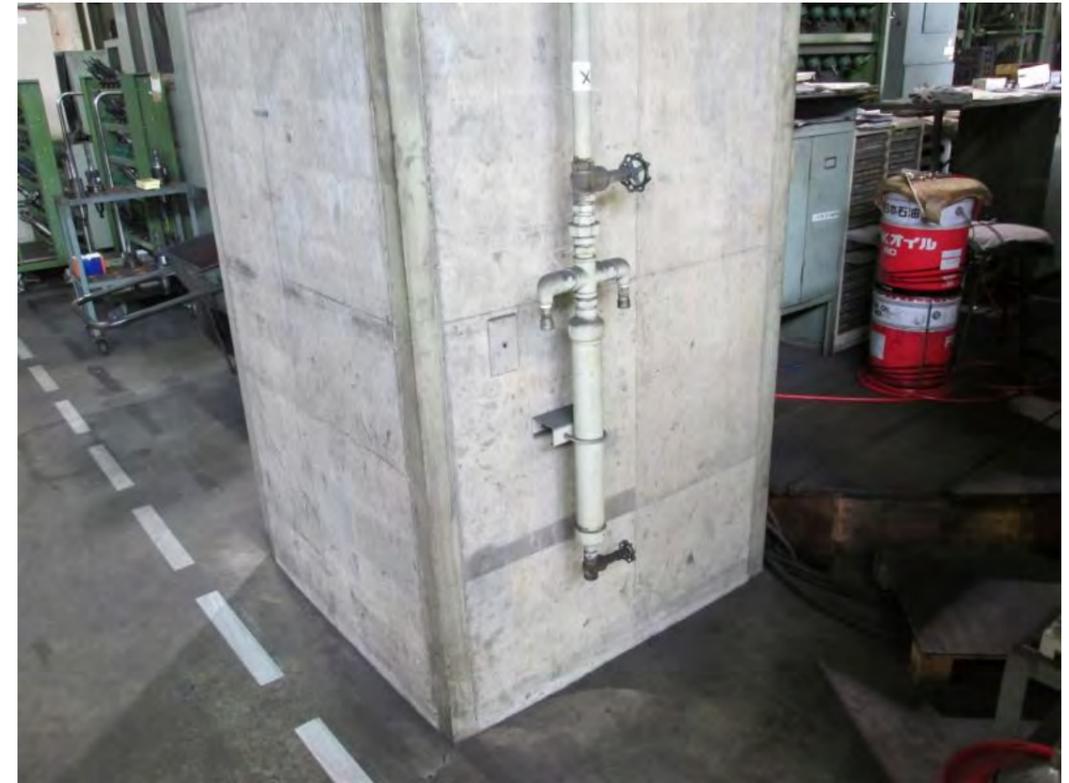
○改善前

パレット置き場付近の柱にエア配管がされており、万一フォークリフト等が誤って接触した場合、重大事故に繋がりがねない。また、破損の際は速やかにエア系統を遮断して修復作業を行う必要があり、生産に影響を及ぼすこととなる。

配管の周囲に保護枠を設置し、配管とフォークリフト稼動域との距離を確保した。

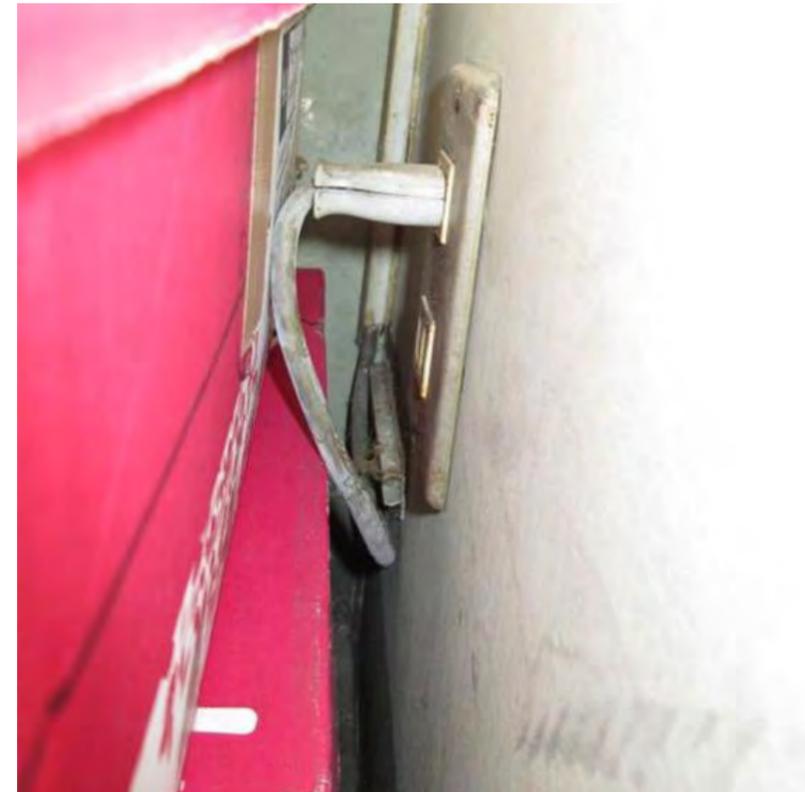
○改善前

棚下の荷物置き場の奥にあるコンセントが荷物の影となっており、気付かぬうちに荷物に押されて、電源プラグに負荷が生じている。このままの状態が続くとコードが断線・過熱し焼損する危険性がある。

コンセントと電源プラグの間にL型プラグを入れた。

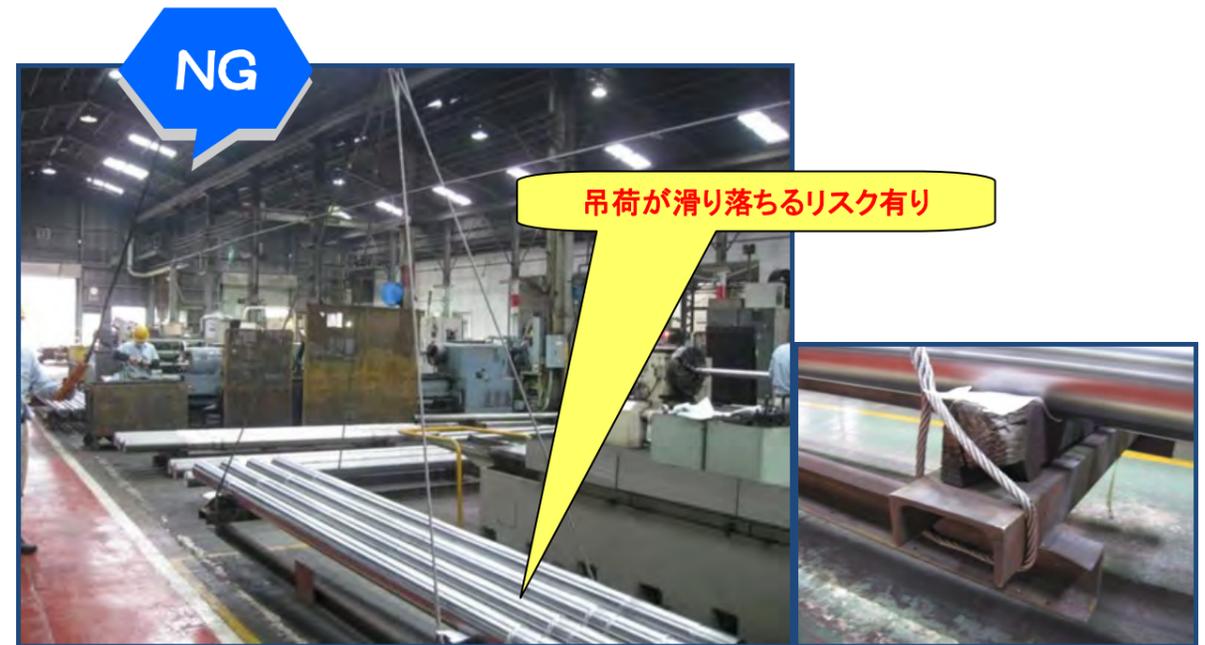
○改善前

射出機の部品であるタイバー (長尺物) を専用架台に4本乗せてクレーンで運搬するにあたり、従来の玉掛け方法では荷振れを起こした時に品物が滑ってズレ落ちる可能性があった。

リスク評価				レベル
可能性	ひどさ	頻度	総合	
2	4	4	10	3

安全な玉掛け方法を検討し、専用吊具の購入、そして、作業者への教育を行い、より安全なクレーン玉掛け作業へと改善した。
(費用: 約6千円、期間: 即実施)

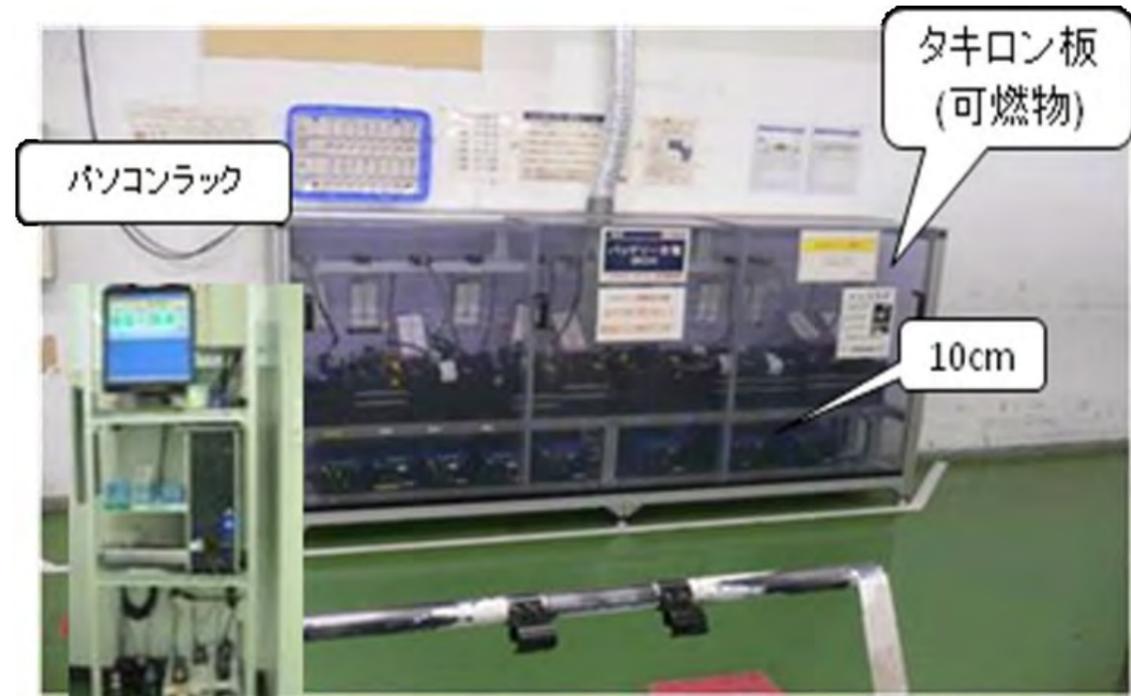
○改善前

バッテリー充電BOXの配置や材料が発火・爆発の起因となるリスクが安全巡視にて指摘された。

改善前		改善後	
頻度	6	頻度	4 2~3/日程度近づく
可能性	4	可能性	1 発火・爆発の危険源は少なくなった
程度	4	程度	4 発火・爆発が起こった際は重大災害となる
合計	14	合計	9
リスクレベル	Ⅲ	リスクレベル	Ⅱ 残留リスクに対する教育が必要

- ①BOXの材料をタキロン板からアルミ板（不燃材）に変更。
- ②充電器とバッテリーを1m離れた。
- ③BOX内にガスが充満しない様強制排気を施した。

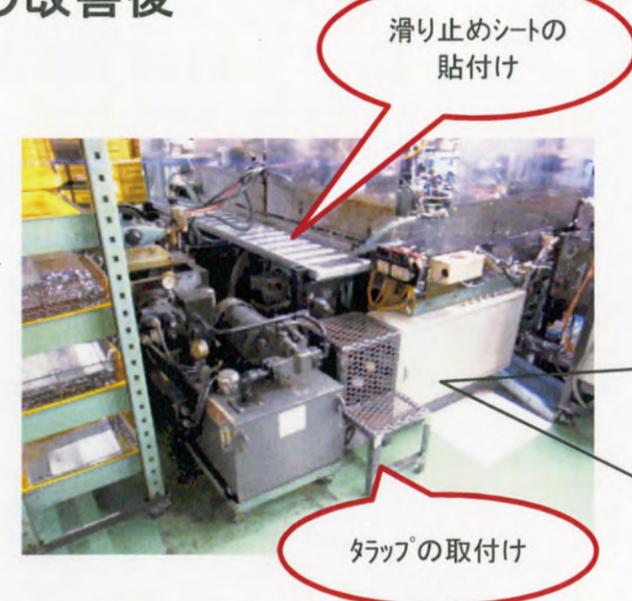
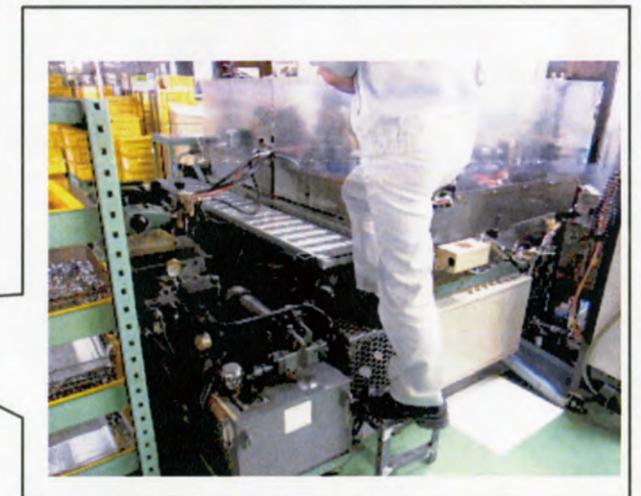
○改善後

タラップが無いため、不安定な油圧ユニットに足を掛けて登っていた。
更に、作業台は鉄板で滑りやすい状態であった。

タラップを取り付けて安全に登れるように改善。
作業台上面に、滑り止めテープを貼り付け。

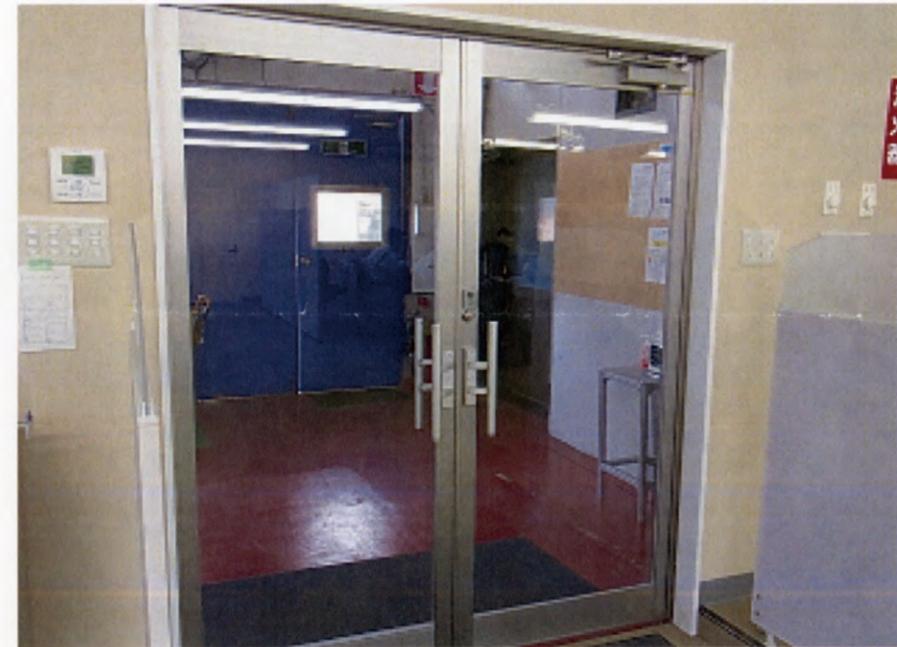
○改善前

全面透明ガラスのため、ガラスがあることに気づかないで、衝突する恐れがあった。

ガラス張り面の高さのくらいの位置に、スモークタイプのフィルムを貼りガラスがあることを通行する人に判りやすいようにした。
費用:スモークフィルム代、約1,000-
施工:約30分

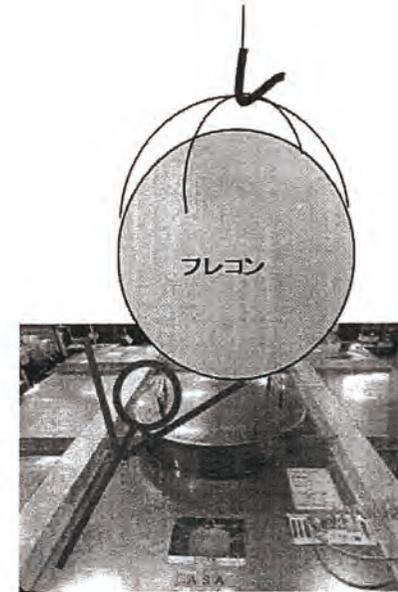
○改善前

樹脂成形工程で、500kgの原料が入ったフレコンから原料タンクに原料を投入する作業があります。
 作業者は、吊った状態のフレコン袋の下に身体を入れ、袋の下側の括られている部分をほどくこととなりますが、この際に万が一、吊っているフレコン袋の紐が切れると、フレコン袋と原料タンクの間挟まれる危険がありました。

万が一、フレコン袋の紐が切れても、作業者が被災しない様、フレコン開封作業用の受け台を設置した。
 併せて受け台の下で開封作業を行う様、作業標準を作成して安全作業の徹底を図った。

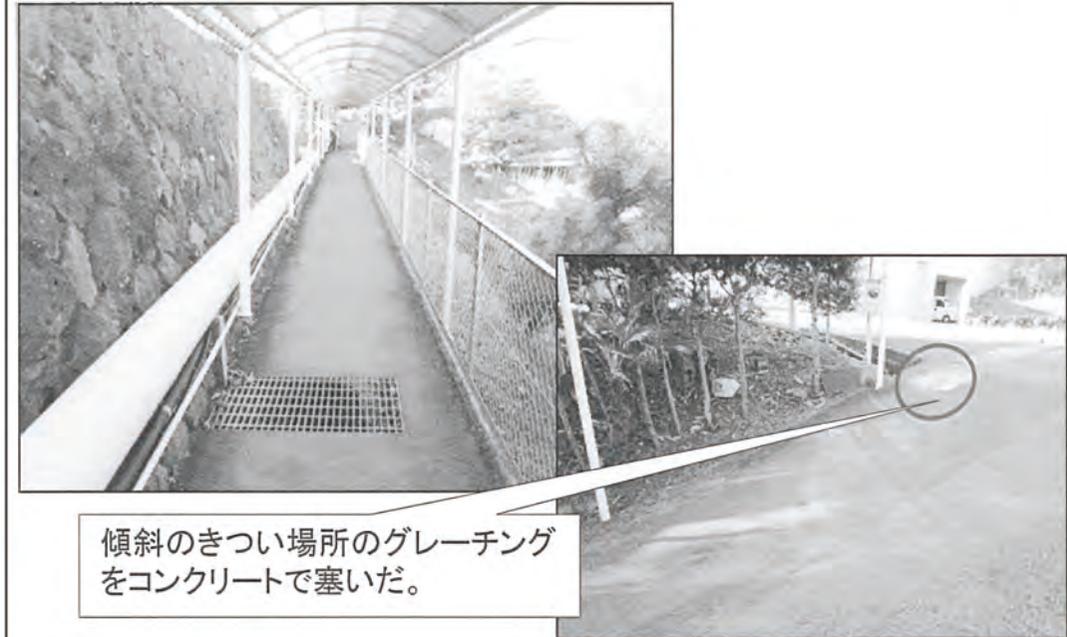
○改善前

工場から厚生棟(食堂)に向かう通路に傾斜があるため、雨天時に足が滑って転倒する恐れがあり、ヒヤリハットも多数寄せられていた。以前に傾斜部分のグレーチングをコンクリートで塞ぎ、注意看板を設置したが、通路全体への対策は未実施であった。

通路全体に防滑塗装を施工した。
