## 職場改善事例 (件名)

### 製鋼工場取鍋傾転台 作業用リフター昇降時の転倒防止

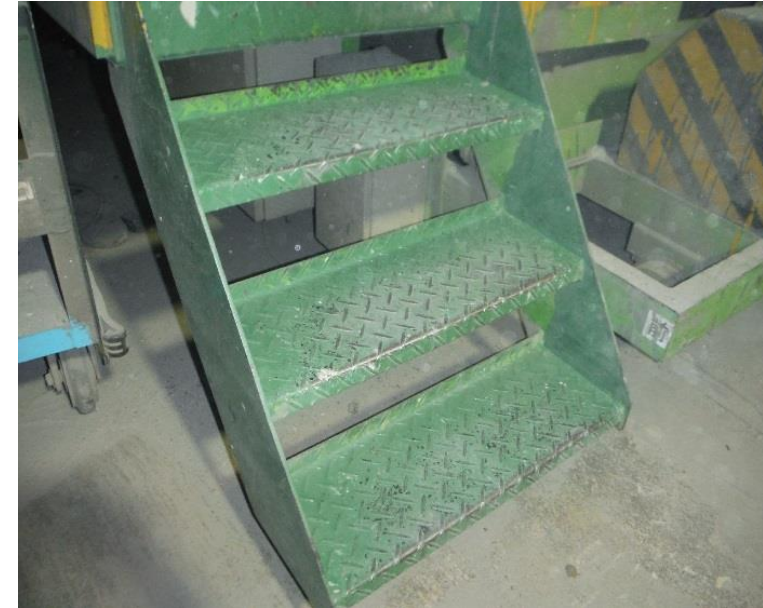
リフター上で取鍋整備等を行う際、昇降階段を使用しているが、踏み板が同色であるため昇降時目測を誤り足を踏み外すことで転倒する恐れがあった。

昇降時、足を踏み外し転倒する恐れがあった。

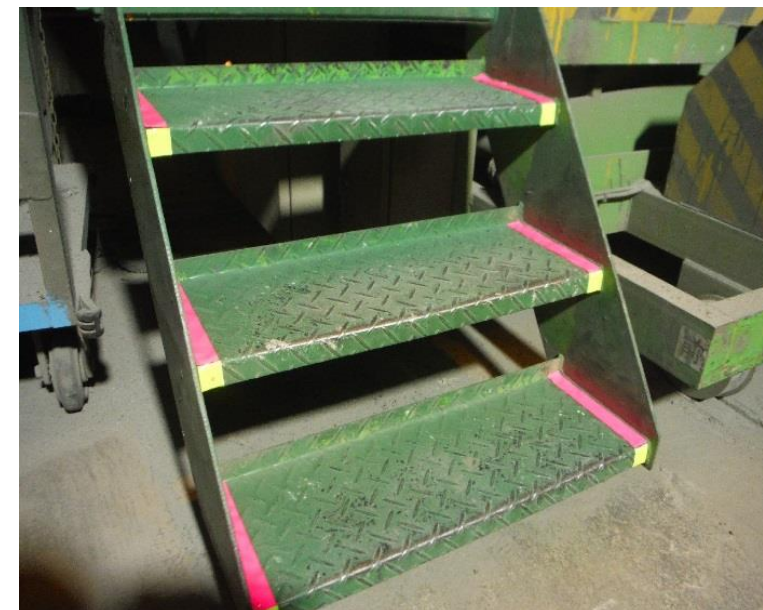
踏み板の両端に2色の蛍光テープを貼り付けた。

踏み板の両端に2色の蛍光テープを貼り付け、視認性を高める改善を実施した。

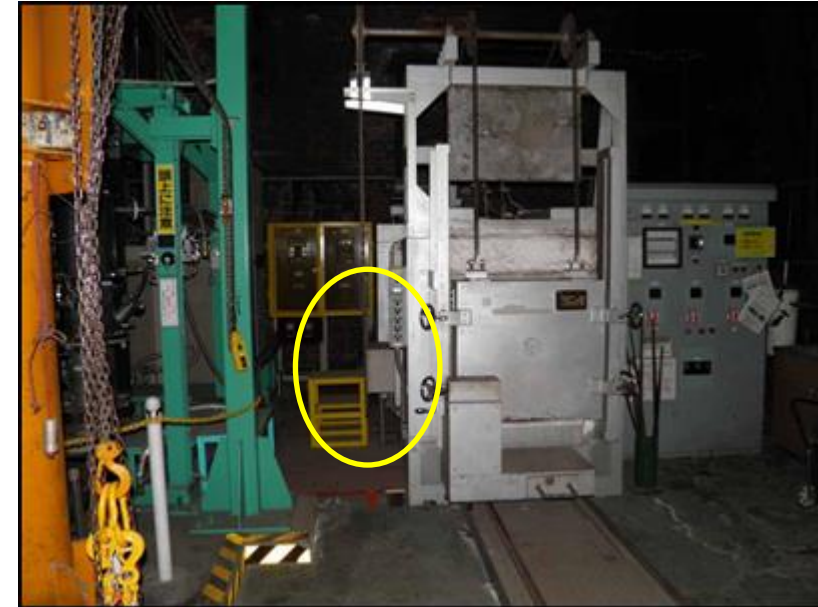
シリコニット炉の熱電対の位置調整を行う際、踏み台に上がって作業するが、この踏み台はサイズが小さいため、転倒あるいは転落する可能性があったことから、改善する。

適切なサイズの踏み台が無く、転落する可能性があった。

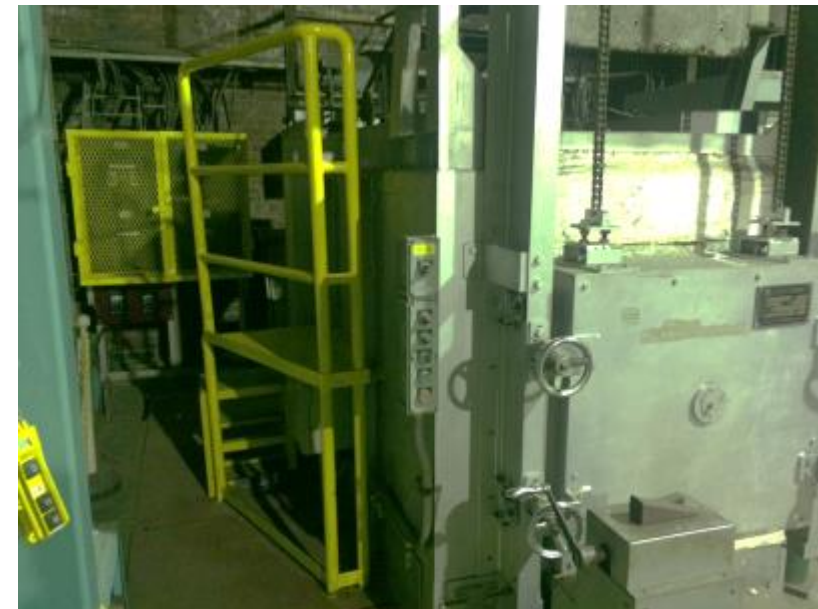
手摺りや柵が付いた適切なサイズの踏み台を製作、設置したことで安全に作業が出来るようになった。

専用の踏み台を製作した。

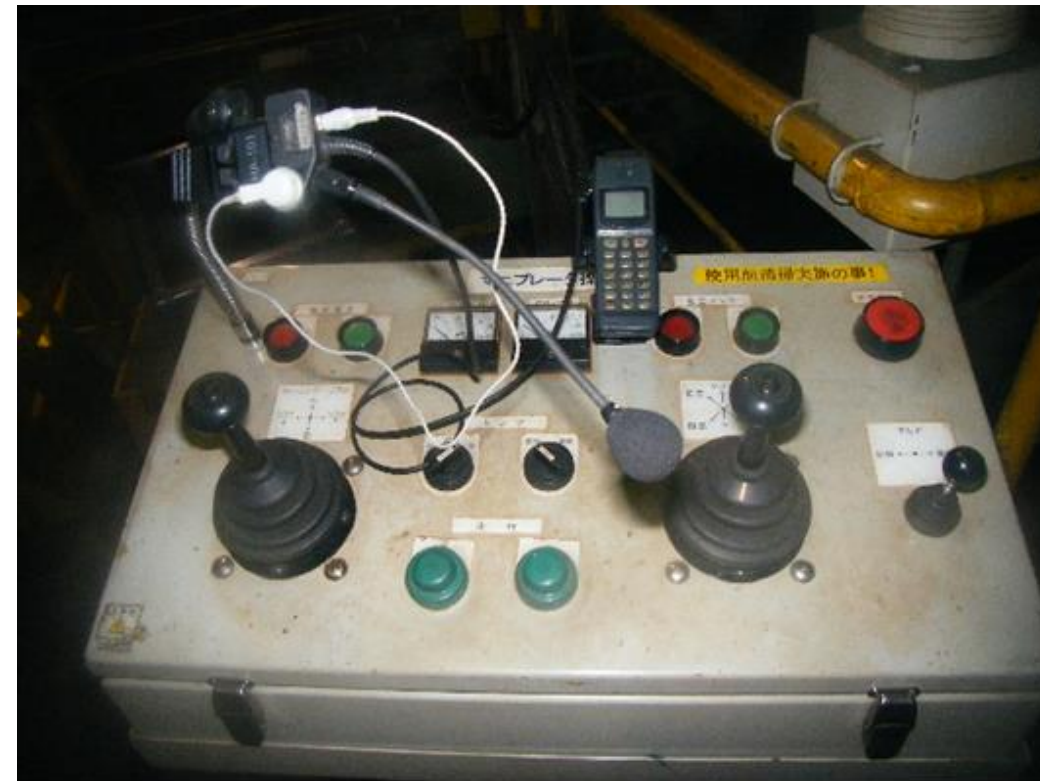
工場内は粉塵等が多い現場であり、設備の操作盤にも粉塵が堆積し非常停止のスイッチの隙間に入り込み、操作不能等の懸念があった。

廃材のアルミ板、アクリル板で製作したい。  
取り外しにすると、付け忘れがあるため、開閉式にしたい。  
上記の条件で内作で製作した。

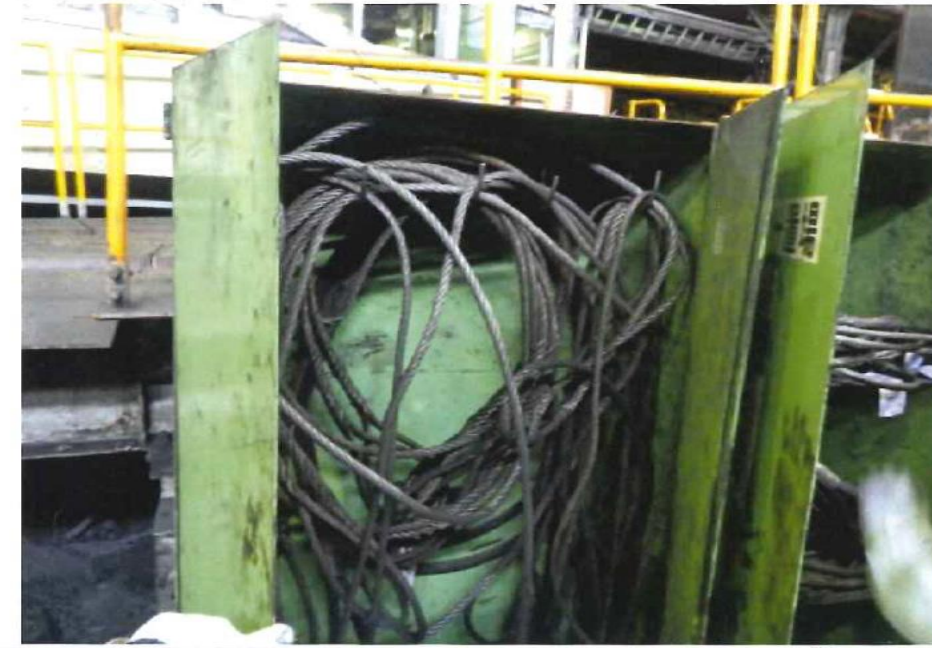
中を開けるとワイヤーが乱雑に置かれており、長さもバラバラで使用する際に同じ長さのワイヤーを探すのに時間が掛かっていた。

中を開けるとワイヤーが乱雑になっている。

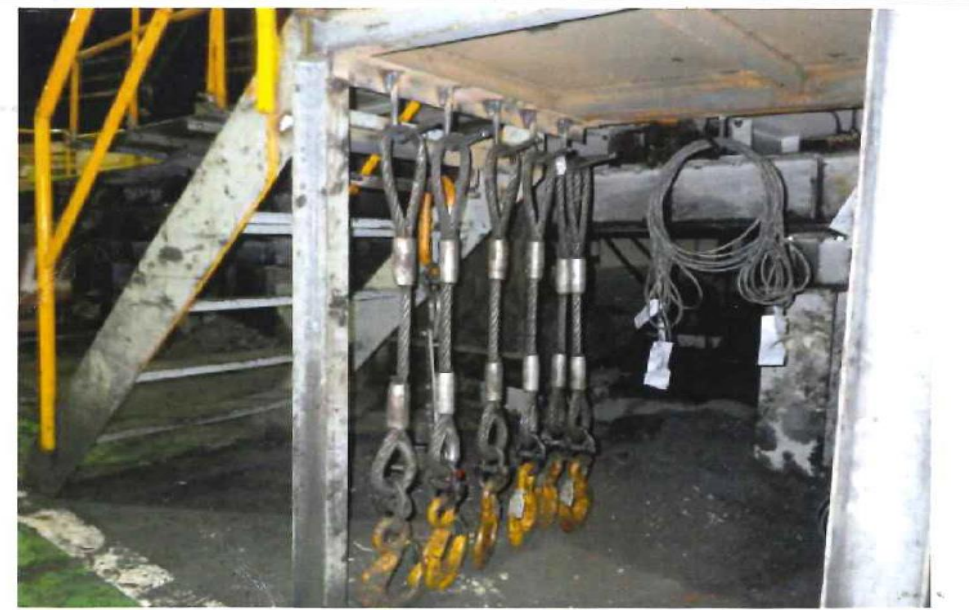
見える化+3定5S  
棚が不要になり、作業通路が広くなりました。

階段の下のデットスペースに置き場を作って収納するようにしました。  
また、ワイヤーを入れていた棚は不要になって、棚を撤去したところの作業通路が広くなりました。  
ワイヤーを掛ける所は、自社製品で作成したので費用は掛かっていません。  
作業期間は1週間です。

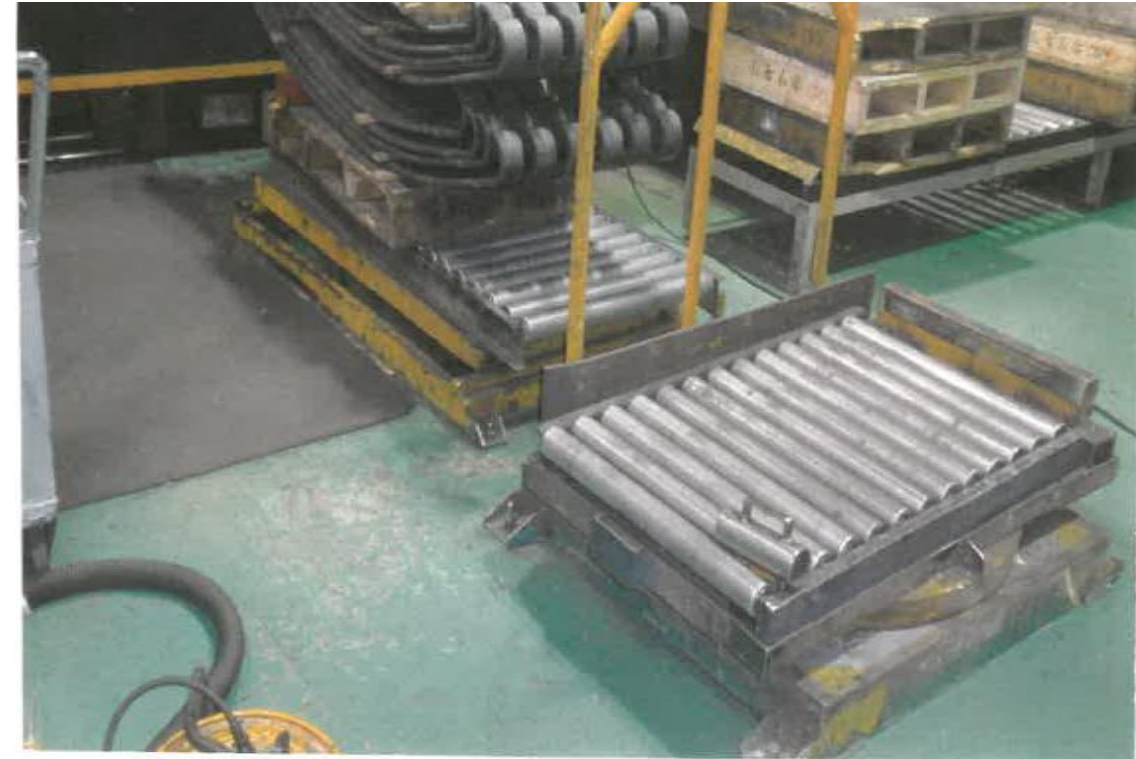
回転テーブル付きローラーコンベアから、リフター付きローラーコンベアへ積み荷パレットを移すとき間違えて回転前にパレットストッパーを抜いてしまい、荷くずれを起こしそうになった。  
 (重大ヒヤリハット)

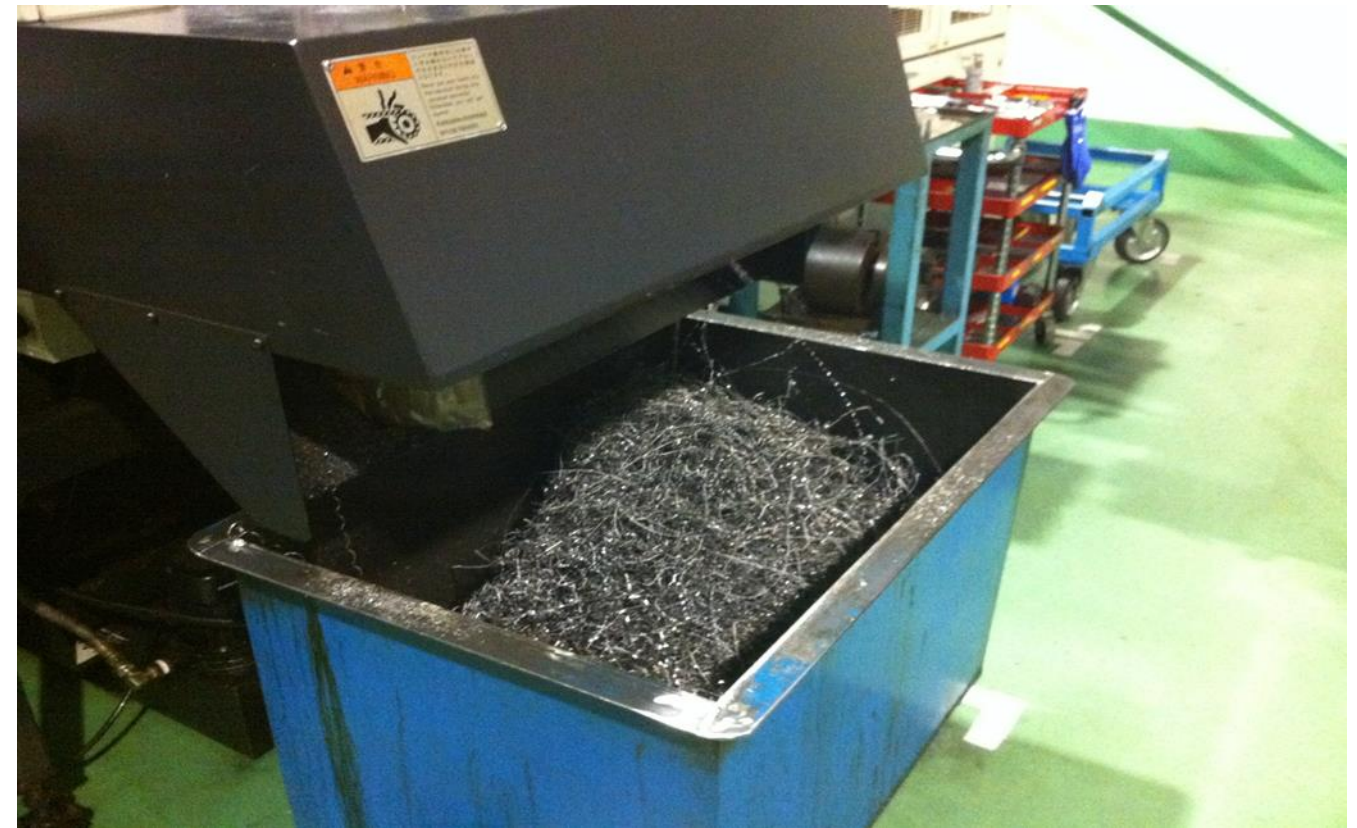
NC 旋盤の切粉排出部に切粉がたまると通路に切粉が飛散して、歩行時に危険である。

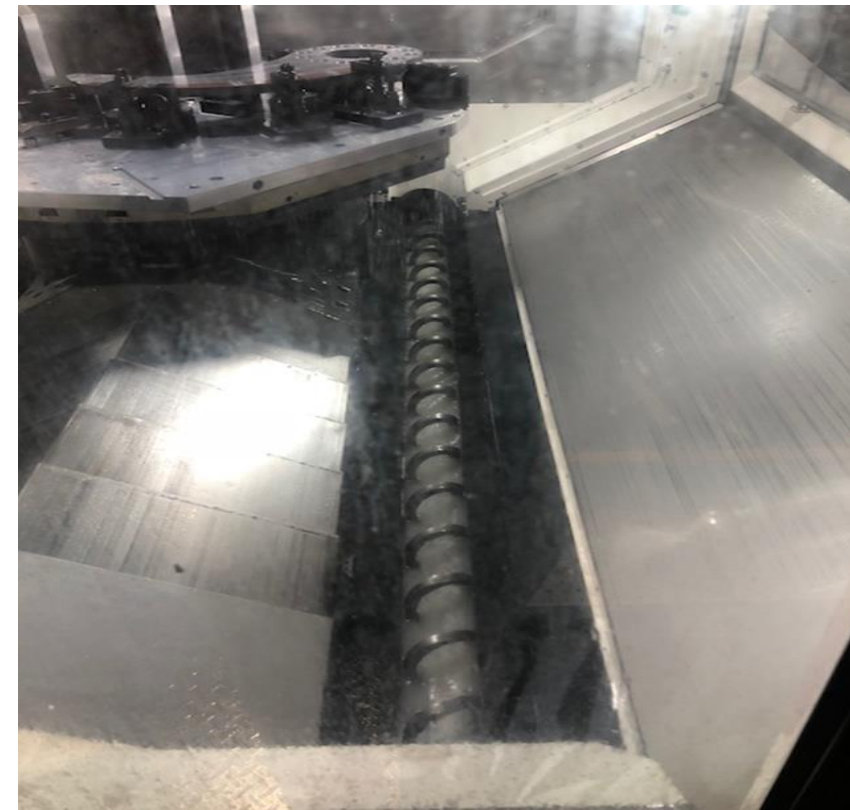
新規導入設備5軸制御MCにて、コイルコンベアに保護カバーが無く、加工品の脱着の際、作業者がMC内に入り作業を行うが、右写真の様にコイルコンベアに切削粉が落下しやすい様に、カバーが傾斜している為、作業者の足もコイルコンベア側に落ちやすく、作業も容易では無い。  
(設備の誤作動でコイルコンベアが作動すると、作業者が巻き込まれる可能性も有る)

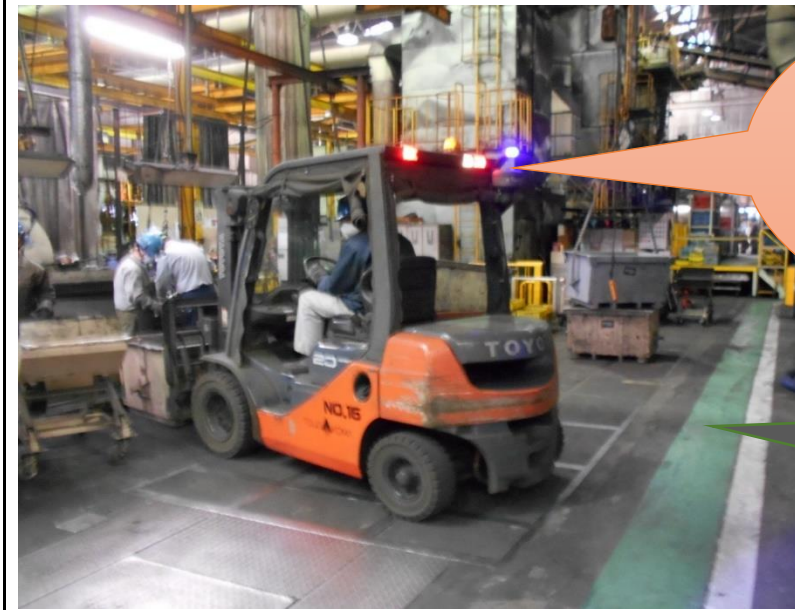
上部にバックライトが取付けてある。

歩行者はバックしてくることが分かりづらい

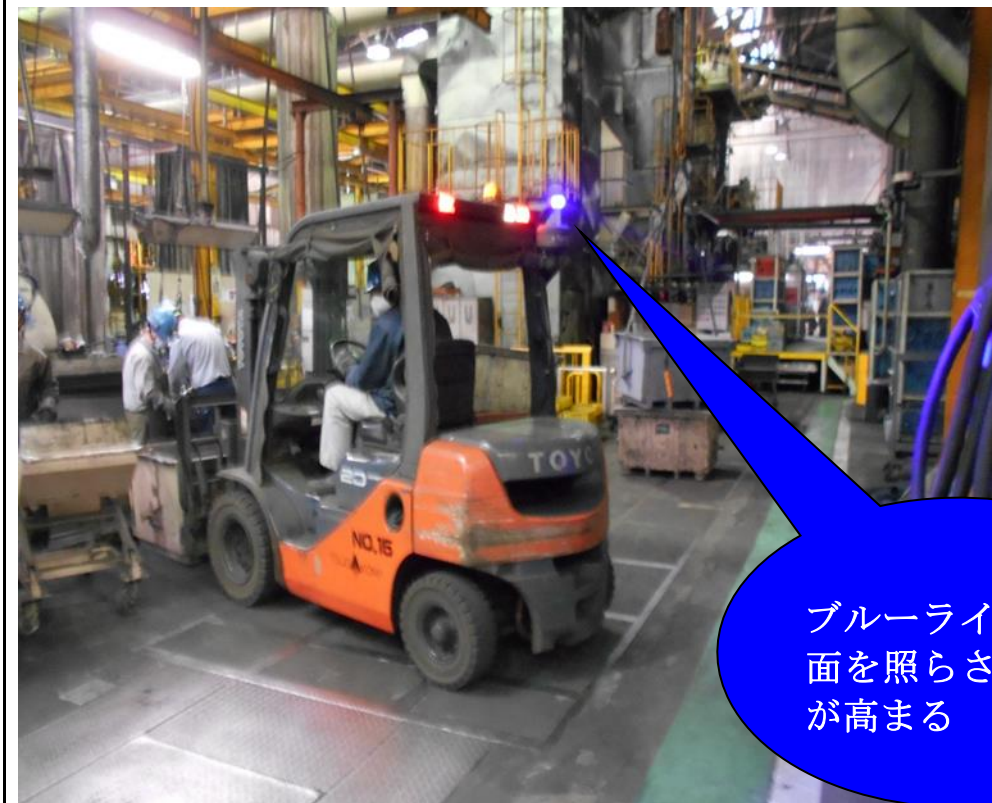
ブルーライトで床面を照らされ認識が高まる

- 右の写真通り、フォークリフトがバック走行しようとした際にブルーライトが自動点灯するようにした。このブルーライトでバックブザー以外に周囲の作業者にフォークリフトの接近を知らせるようにした。

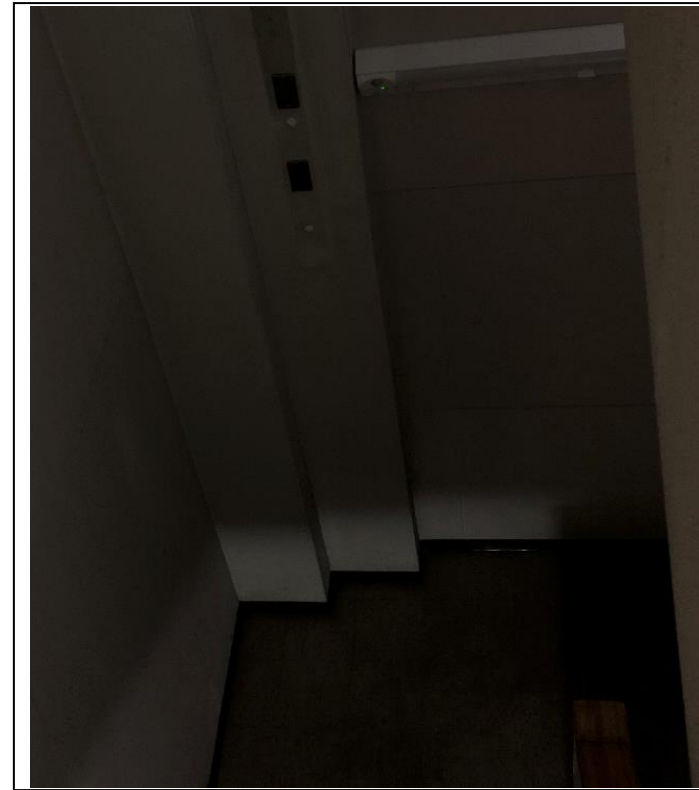
夜など、消灯されていて特に暗い時は手さぐりでスイッチを探さなくてはならなかった。  
階段は足を踏み外すおそれがあり特に危険だった。

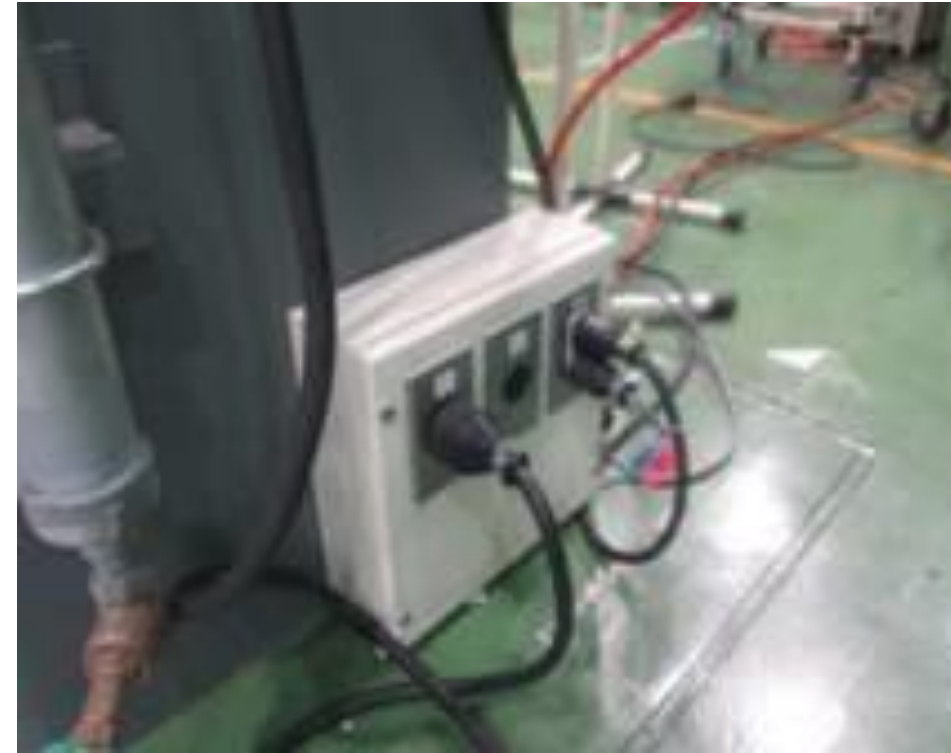
レイアウト変更中の作業場において、プラッター、パレットなど色々な物が置かれるが、意識しないと電源BOXと接触したり、誤って電源コードを引っ掛けたりする。

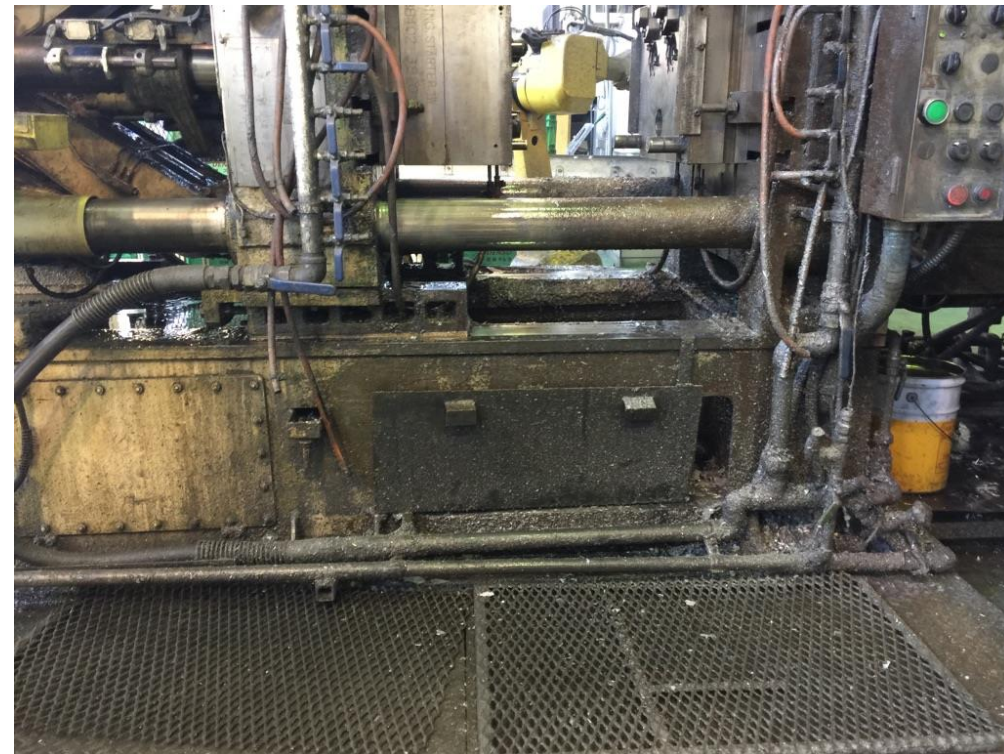
旧式のダイカストマシンには安全扉がないため、離型剤やエアブローなど動作中に高温の飛散物が装置正面側に飛散し、やけどなどの危険性が高かった

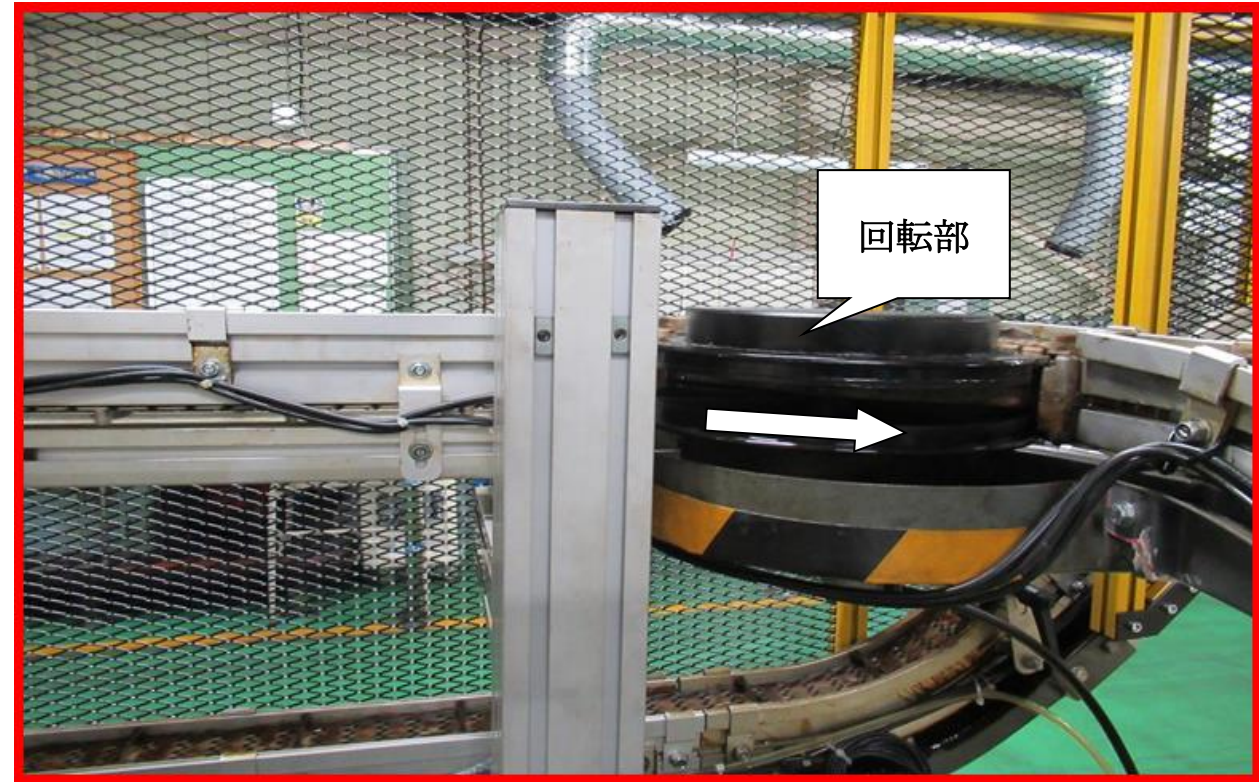
フレックス搬送の回転部が剥き出しになっているため指や作業服が巻き込まれる危険性がある。

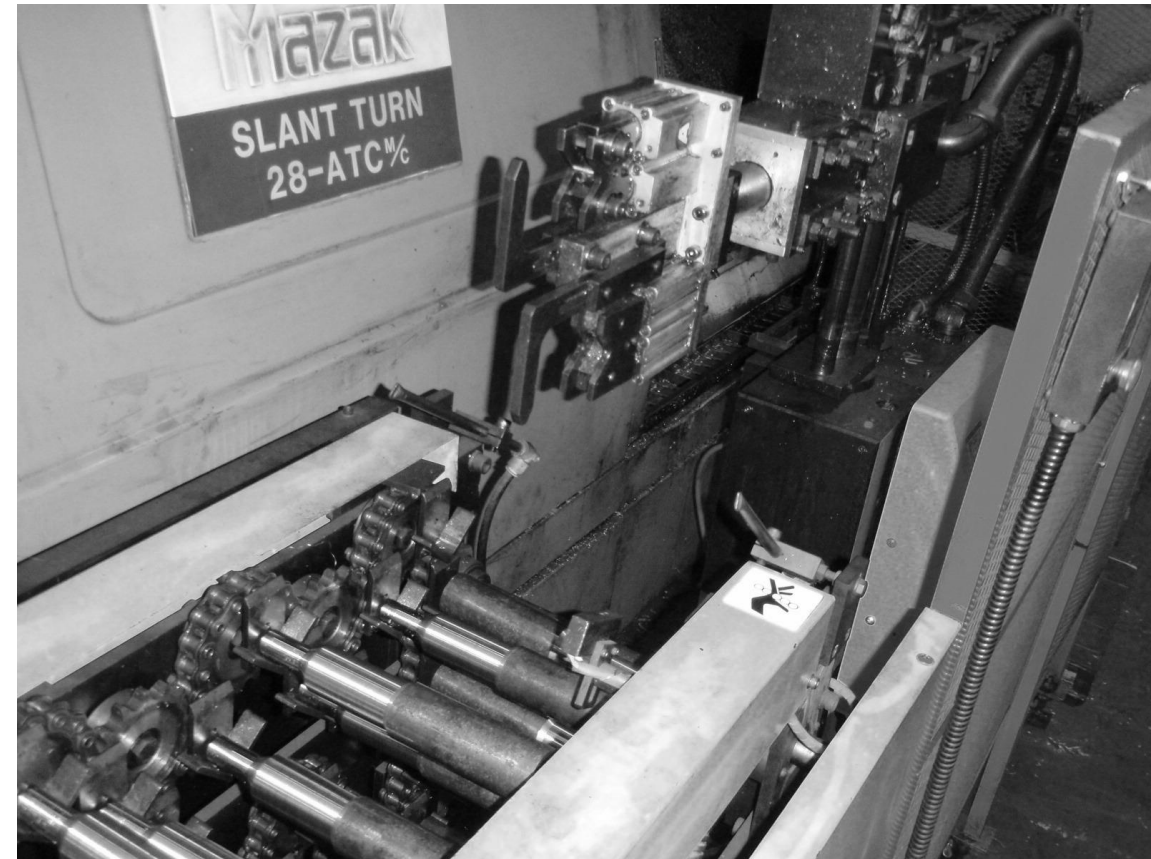
旋盤工程では通常旋盤加工と軸加工を NC 旋盤にてかけもちしている。60 本入りマガジン内のワークは 1 工程終了するとトンボさせる必要がある。(手動で反転) 駆動させながらの作業は時間がかかり、手を挟む危険がある。

○改善前 軸の反転は人の手で行う。(マテハンに反転機能なし)

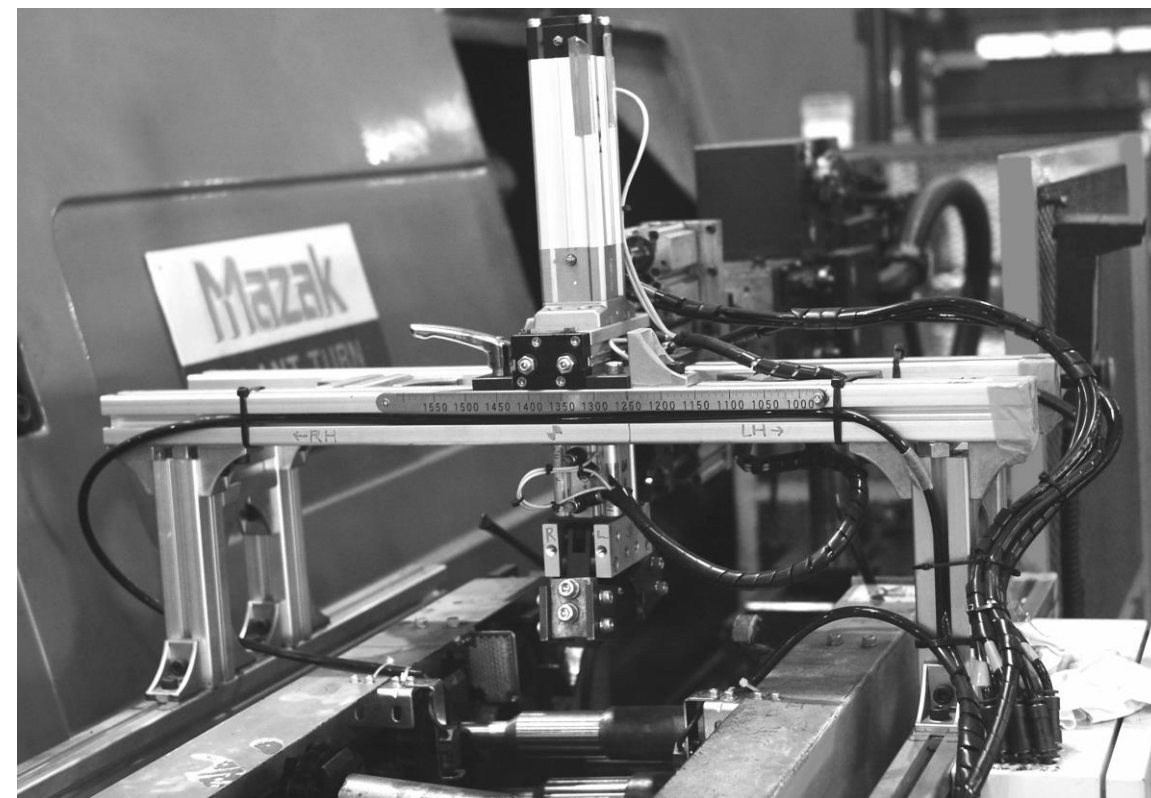
○改善後 1 工程の終了したワークを検知すると自動で反転する

アルミフレームを組み、直動回転可能なシリンダ+クランパを使用。光電センサ追加してポカヨケとした。シーケンスは電気課にお願いした。予算はプログラム込で約8万円、(空圧関連機器以外は流用品) 期間 2 ヶ月

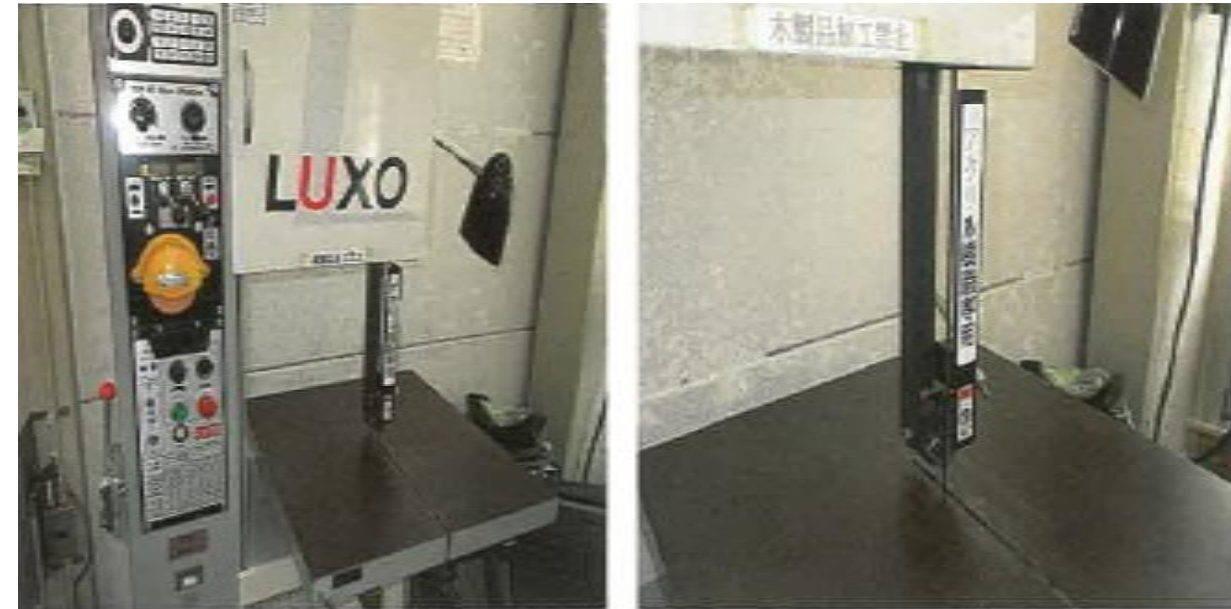
ノコギリの刃がむき出しとなっていて触って怪我をする恐れがあるため不使用時に刃を覆う安全カバーを取り付けた。

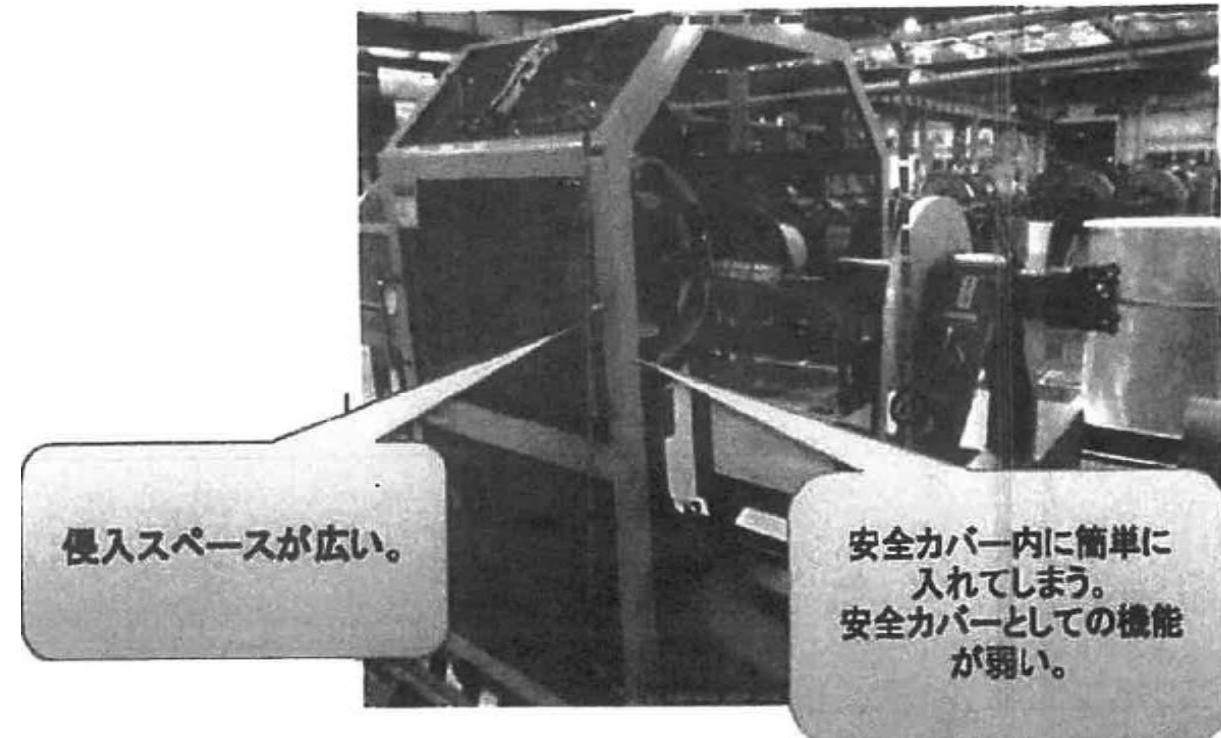
高速回転している部位に対して、安全カバーとしての機能が不足しており、誰でも侵入出来てしまう為、巻き込まれの危険性が非常に高い

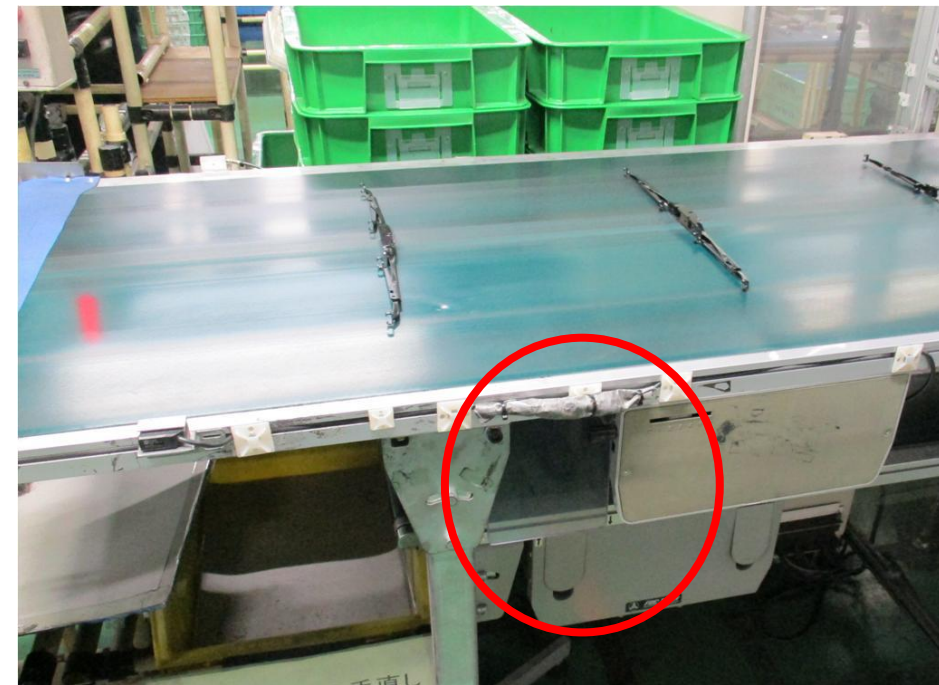
コンベアー駆動部に手が入る危険性がある。

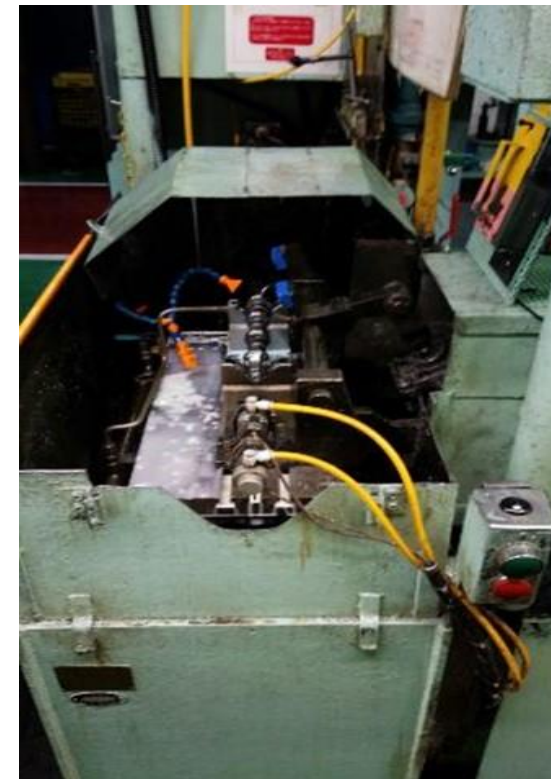
開放型設備で、設備稼働中でもワークに触れる事が可能であったため、挟まれ・巻き込まれ災害に繋がる危険がある

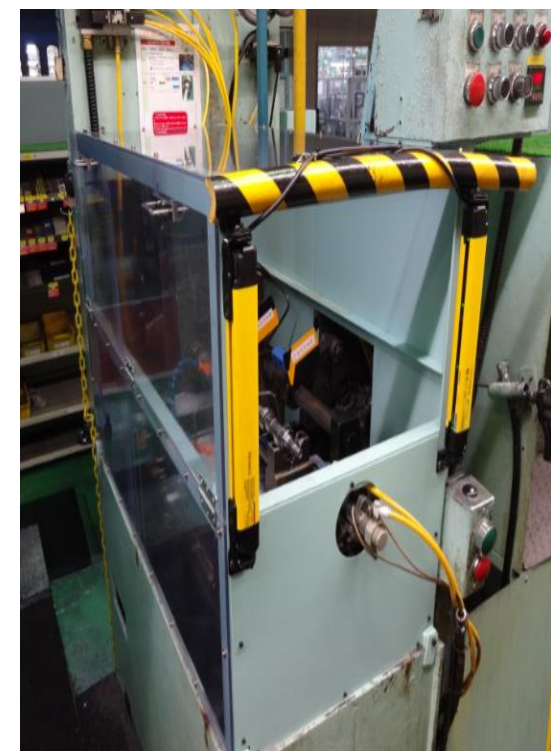
- ・塞いでも支障のない箇所には、カバーを設置
- ・塞ぐことが困難なワーク投入口には、エリアセンサーを設置

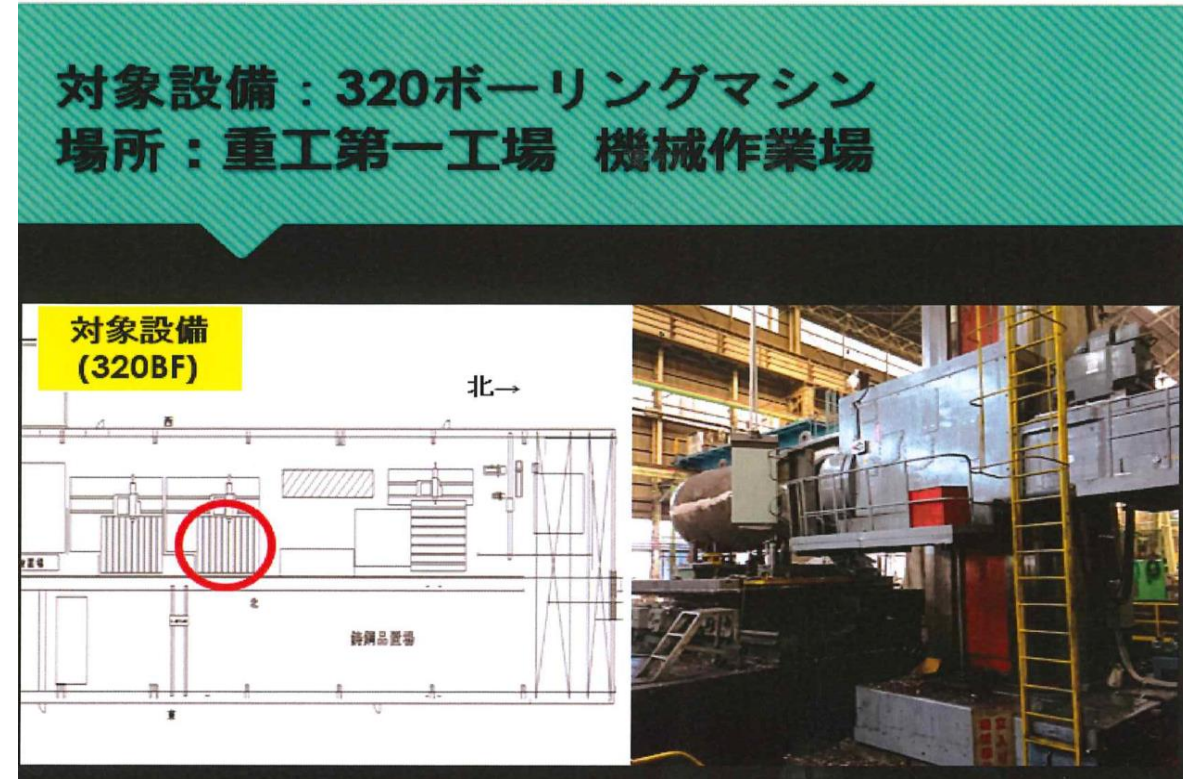
設備は導入から40年以上経っており、油圧によるクランプ機構の機能が弱っているため、油圧が下がる事例が発生し、作業者が頻りに油圧計の確認を行っている状況。

- ・作業者が油圧が下がっていることに気付かず、回転テーブルが動く。

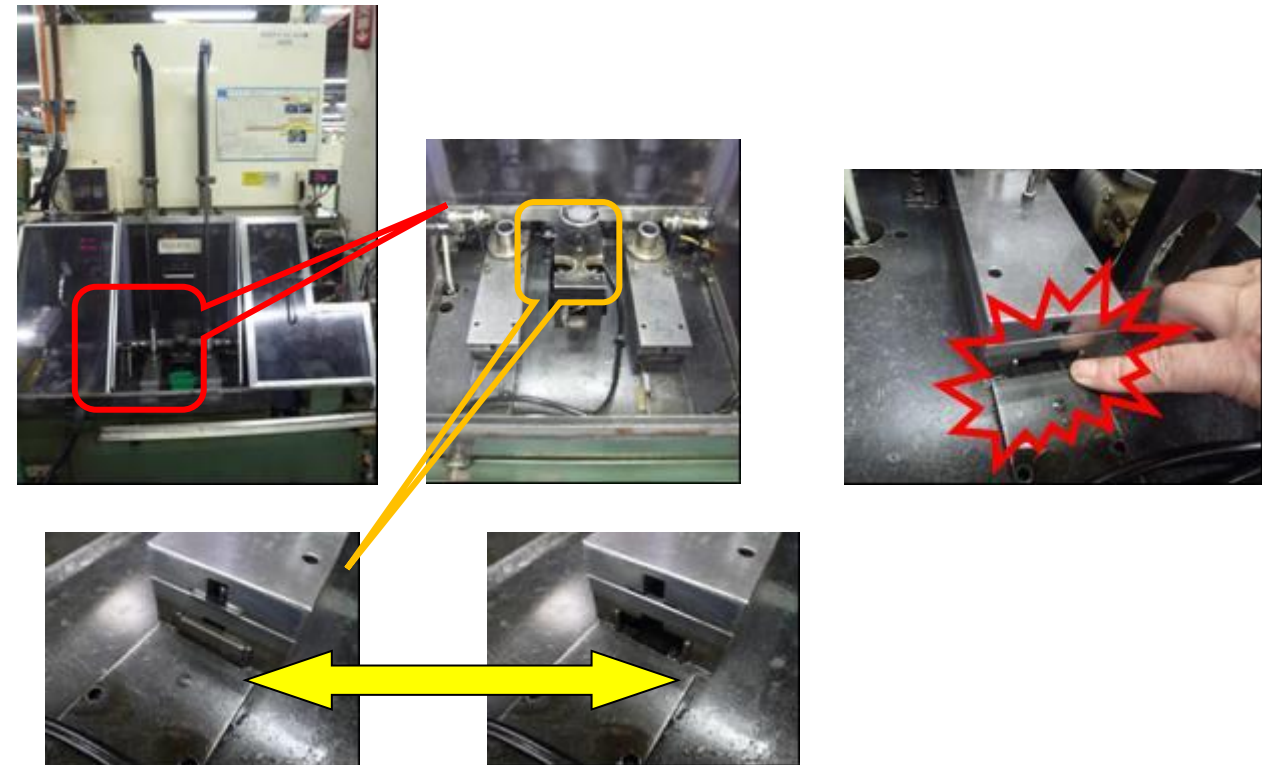
- ・「はさまれ・巻き込まれ」の労働災害が全社的に多発している為、各職場で洗い出しを行ない今回、シール挿入機の定配ユニット部に隙間が発生する事から、指を挟まれる危険が想定される為、対策を行ないました。

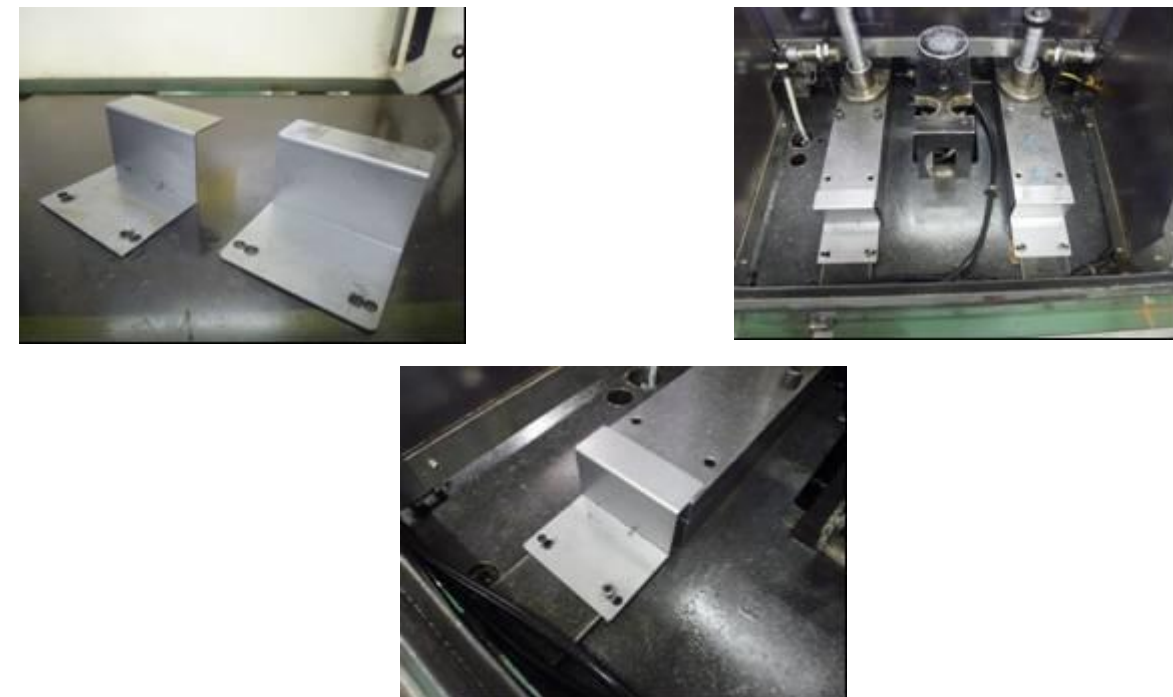
- ・隙間が隠れ、そこに指が入らずに被災防止となった。

- ・設備に既にネジ穴がある為、そのネジ穴を利用して安全カバーを取り付けた。
