職場改善事例（件名）**簡易NC円筒研削盤に於ける安全対策改善工事****1. 改善の目的と背景**

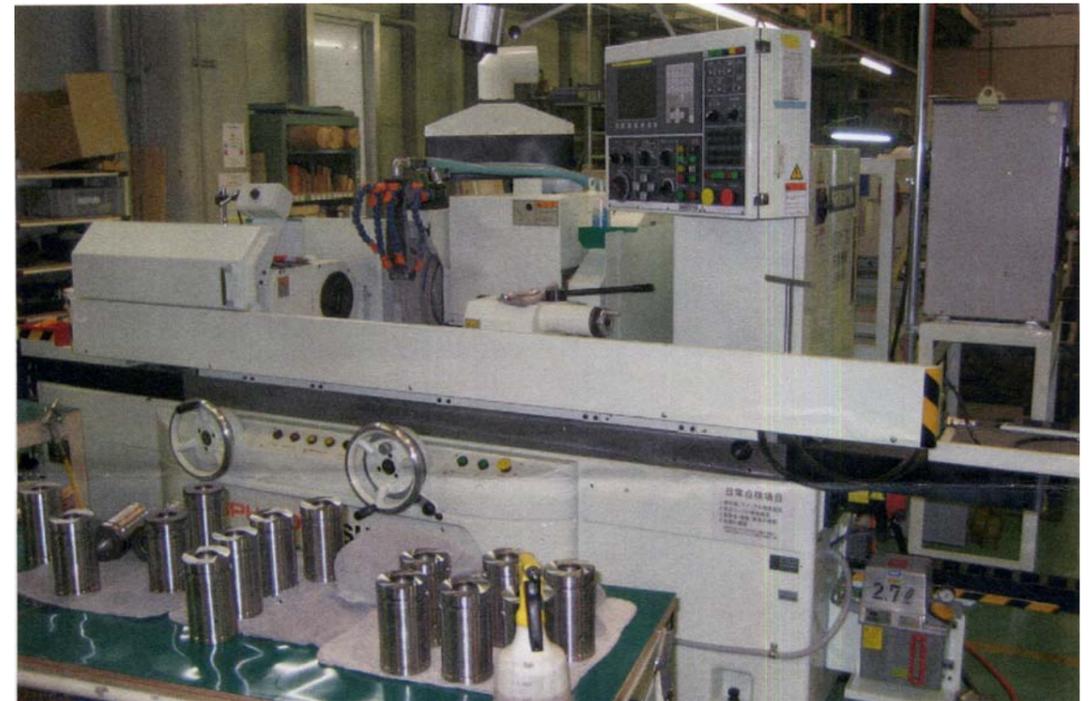
○改善前

本年1月に当社の現場（機械加工工場）にて、首記機械を操作中に災害が発生した。ワークに砥石が当たり、その際、ワークが作業者の額部を直撃し、負傷に至った。直接的な要因は操作の誤り（テーブル送り速度切替モレ）であったが、対策として、その同一要因による災害の再発防止が急がれた。
