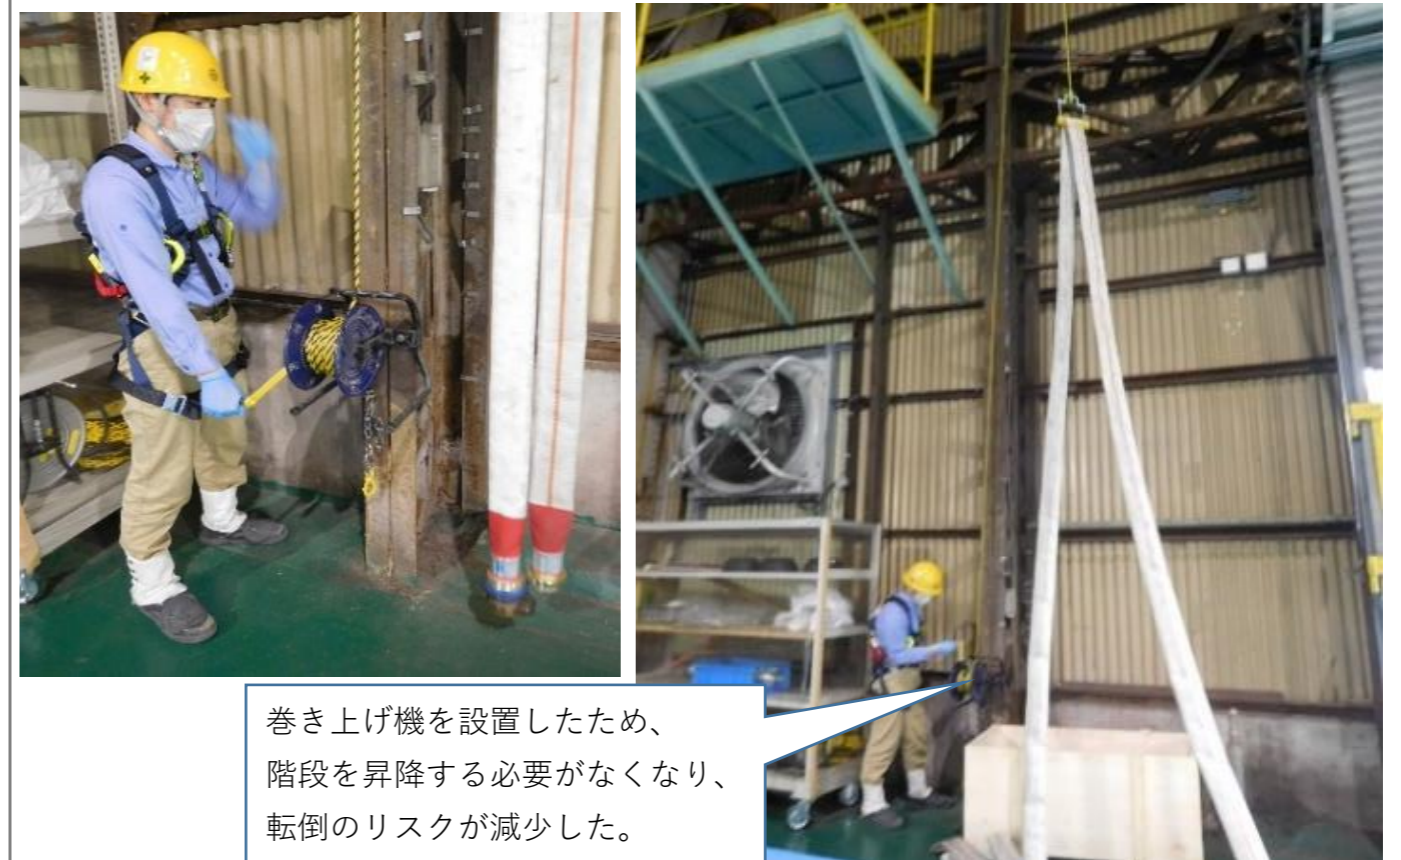
- ・耐水試験用ホースを乾かす際、高所に行く必要があり、階段の昇降時に足を滑らせ、転落するリスクがあった。
- ・ホースをかける手摺りから地上までの長さよりホースが長い為、ホースの下部が土間についてしまい乾きにくい。

巻き上げ機を設置したため、階段を昇降する必要がなくなり、転倒のリスクが減少した。

- ・工場の天井部に滑車を設置し、ホースを乾かす為の巻き上げ機を製作した。

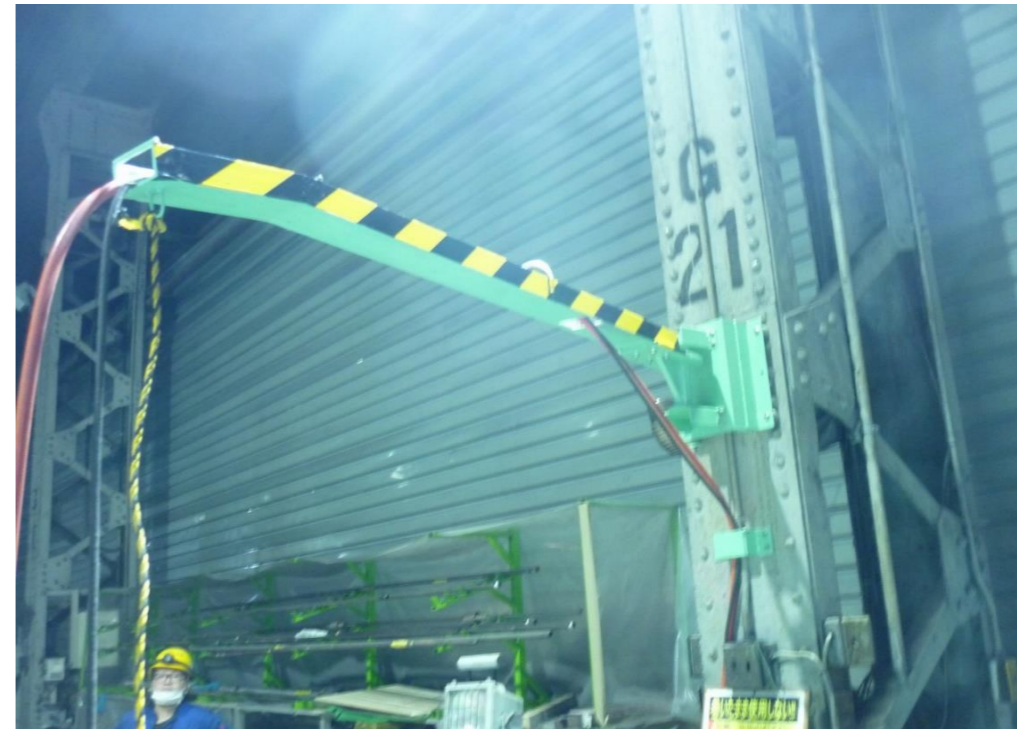
- ・製品の手仕上げ作業において電気やエアを動力とする工具を使用するが、電気コードやエアホースを床に這わせているため、歩行者がつまづいて転倒する可能性がある。
- ・安全性と共に作業性にも問題があるので改善が必要だった。

- ・電気コードやエアホースを床に這わせて使用している。

- ・パイプ・C形鋼などの鋼材を使用し、動力源設備のある柱から作業者の手元近くまでコード類をひける様に、首振りビームを制作した。

- ・柱に首振りビームを取り付けて、床を這わせる配線を無くした。

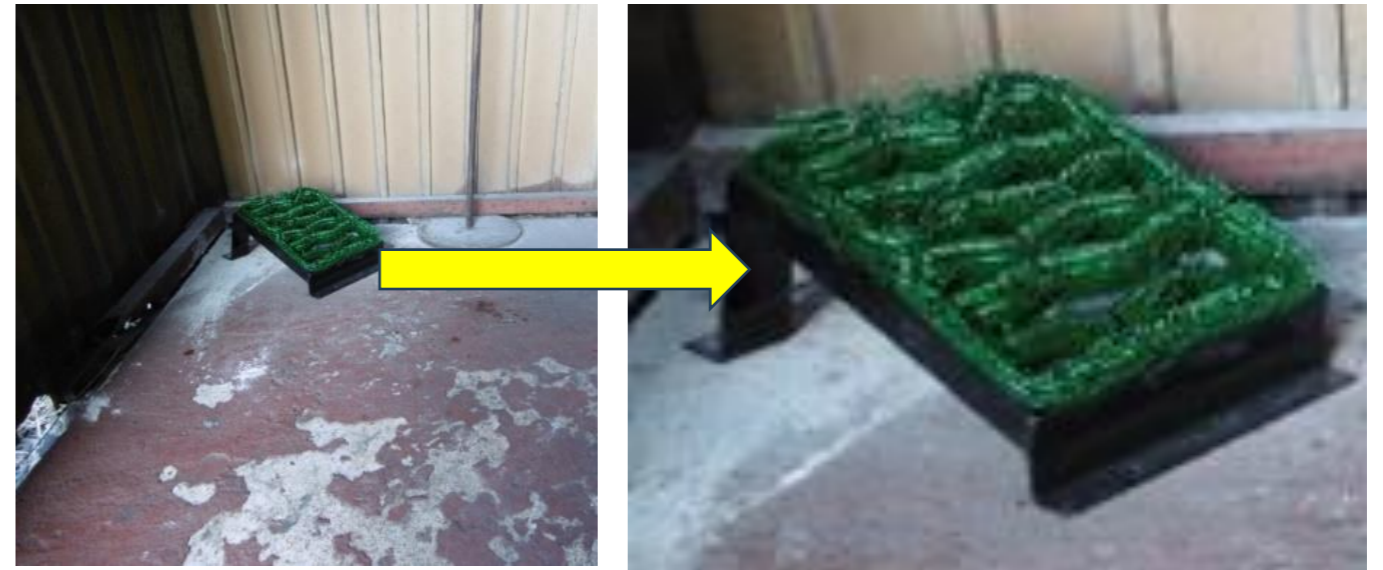
- ・工場に入る際、安全靴の裏に雪が付着していると、歩行中に滑って転倒する危険がある。
- ・特に安全通路・作業通路ではペンキ塗りの時に滑る可能性が高い。

- ・靴の裏についた雪を払ってから工場に入れるように、工場出入り口に「雪落としマット」をアンカーで打ち込み設置した。

工場入口に雪落としマットを設置した。

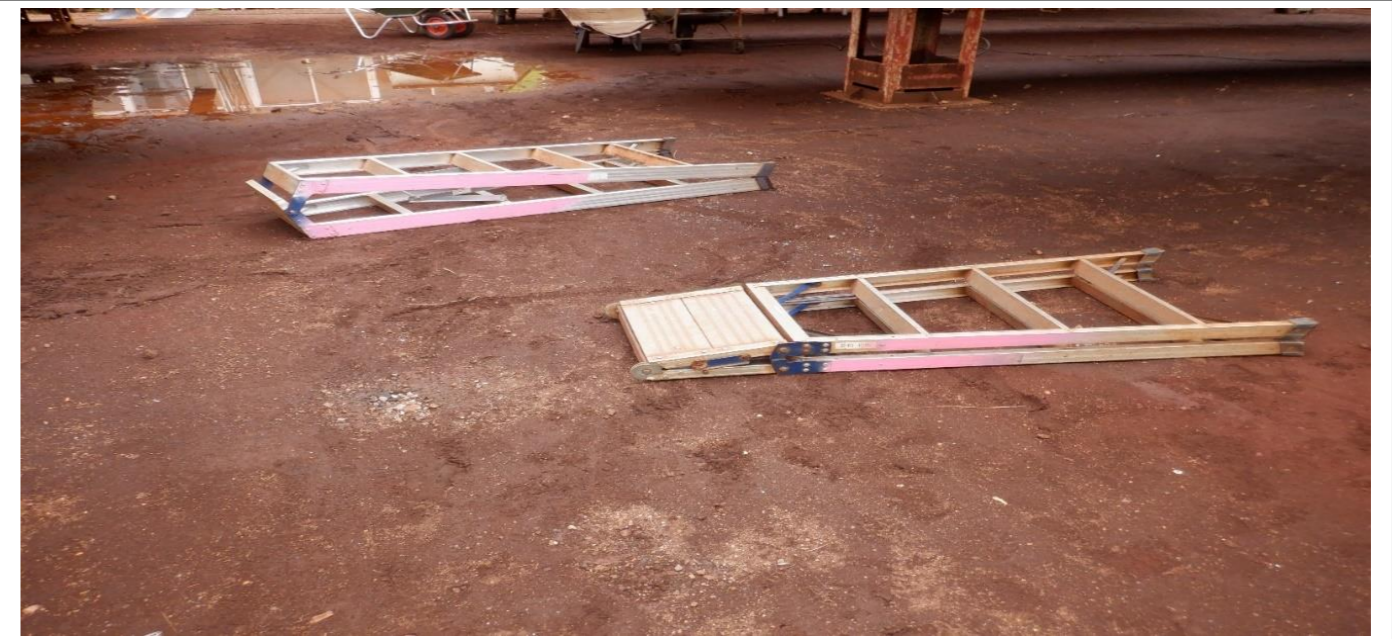
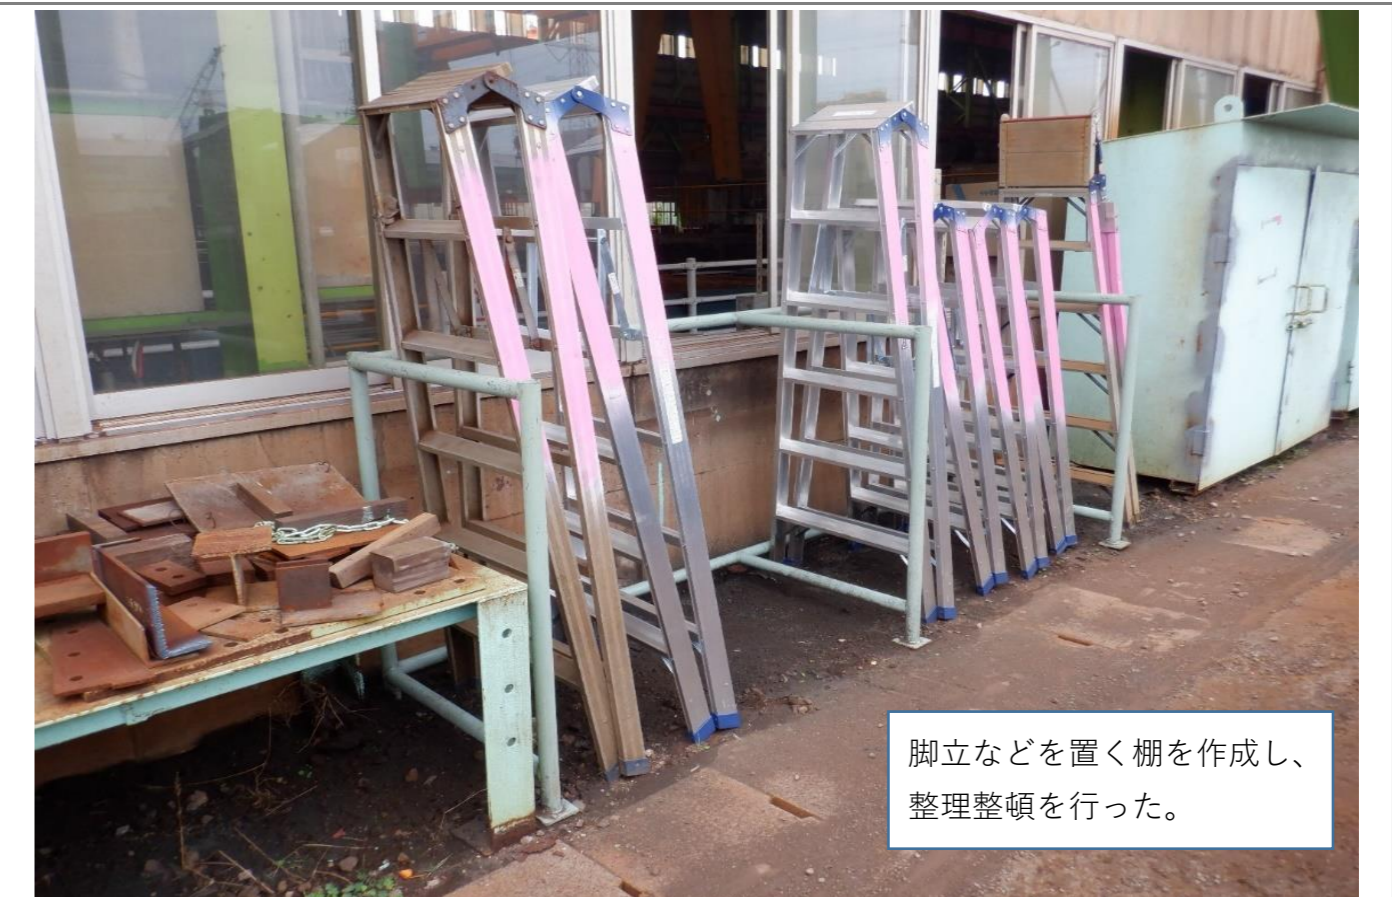
・脚立などが使用後にそのまま放置されることがあり、歩行者がつまずいてしまう危険があった。

残材のパイプなどを利用して、脚立などを置く棚を製作した。
(残材を使用したため費用は0円。期間は4時間程度。)

脚立などを置く棚を作成し、整理整頓を行った。

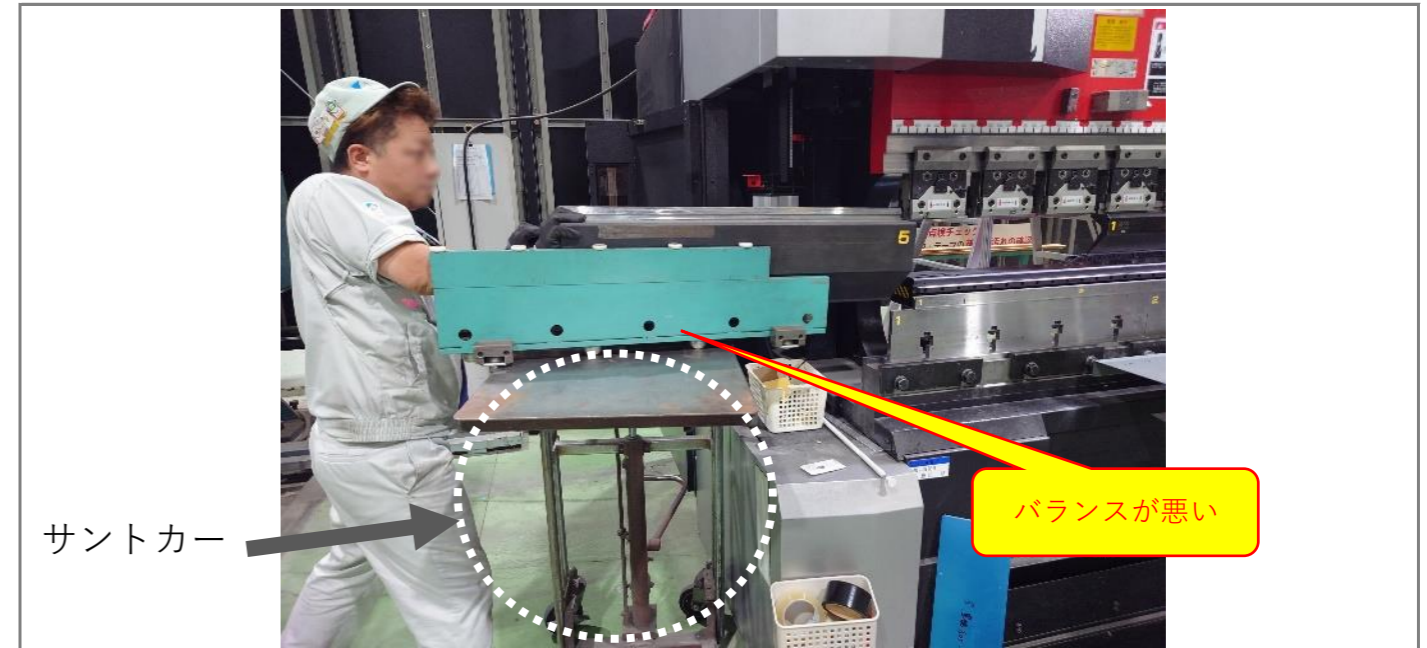
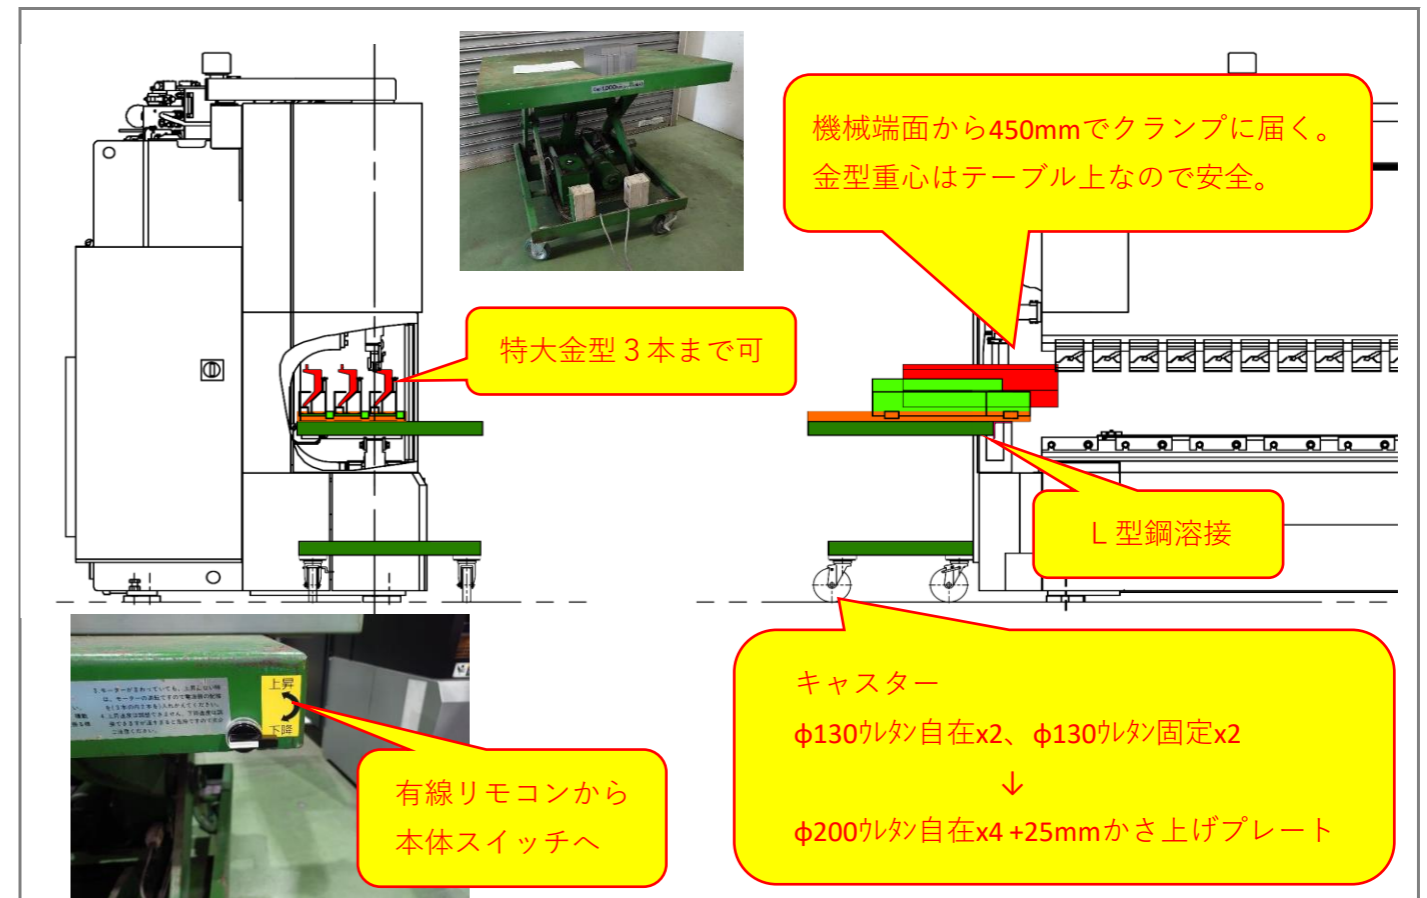
プレスブレーキ（ベンダー）の金型交換作業台の改善

・4 mベンダーの特大金型（60 kg）をサントカーを使って交換する際に、バランスを崩して落下する危険がある。

・遊休設備となっていた電動テーブルリフターを改良し、金型を載せる受け皿を取り付けクランプに届くようにした。
・電動テーブルリフターの有線リモコンを取り外し、操作スイッチをリフター本体に取り付けることでリモコン配線を撤去し、操作スイッチは電気回路を変更してテーブルの上昇下降をクレーンのようなインチャング（寸動、微調整）操作を行えるにした。

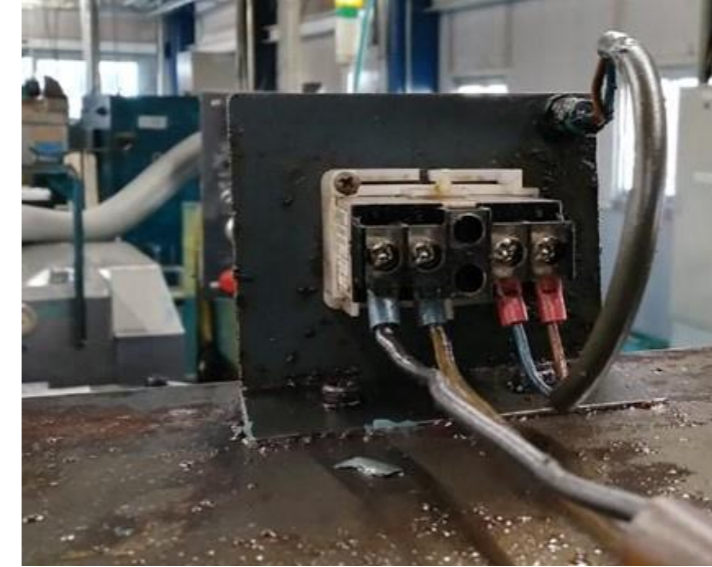
・研磨機（古い設備）の上部に後付けされたカウンターがある。背面カバーが無く、配線がむき出しの為、漏電、感電の危険があった（設備清掃時に接触する危険性がある）。

・カウンターの配線部分にカバーを取り付けた。（作成期間：1週間）

配線盤にカバーを設置した。

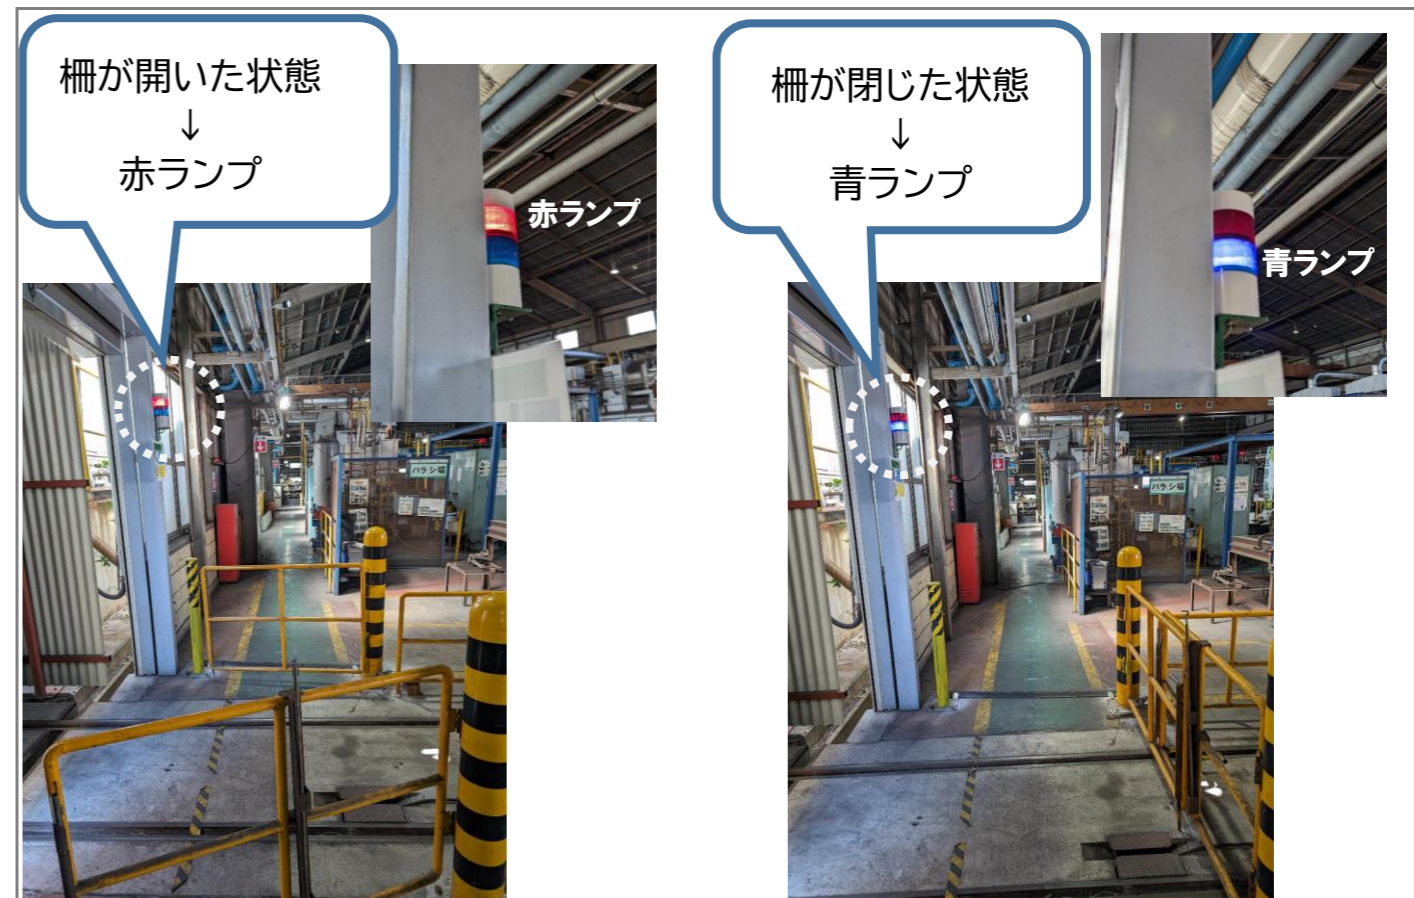
・作業者が通る通路と、棟間台車（搬送台車）のルートが交差しているが、通行して良い状態なのかが分かりにくい。

・作業者が通行する作業通路と、工場間の運搬に使用する棟間台車（搬送台車）が交差する場所があるが、周囲に注意喚起する方法が無かった。

・通路を通行できる状態なのかを分かりやすくするため、棟間台車が通る際、柵の開閉状態が分かるように信号を設置した。

柵が開いた状態（台車が通れる状態）：赤ランプ

柵が閉じた状態（台車が通れない状態）：青ランプ

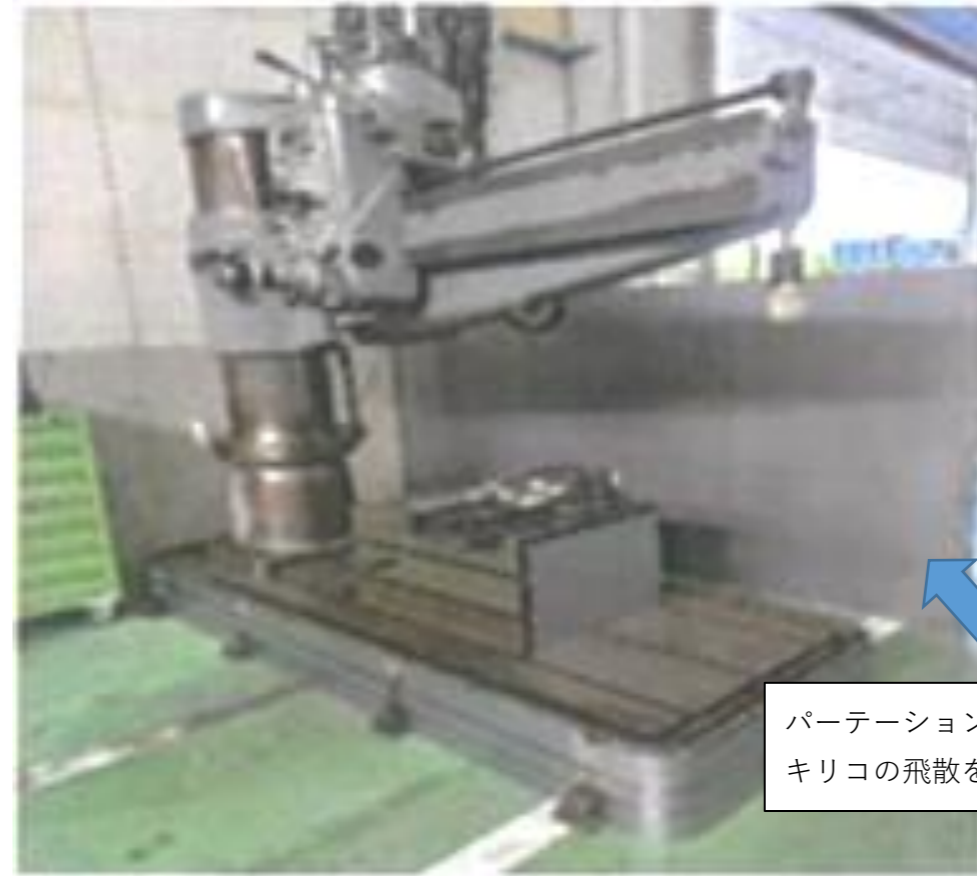
ラジアルボール盤使用時に、キリコ（金属の削りくず）が周囲に飛散し、歩行者やリフト運転者に当たるのを防止する。

キリコ（金属の削りくず）が、シャッター出入口付近を通行する人やリフトに飛散する。

・社内にある端材を利用し、パーテーションを作成し設置した。（作成期間：3日）

パーテーションを取付けた事により、キリコの飛散を防いだ。

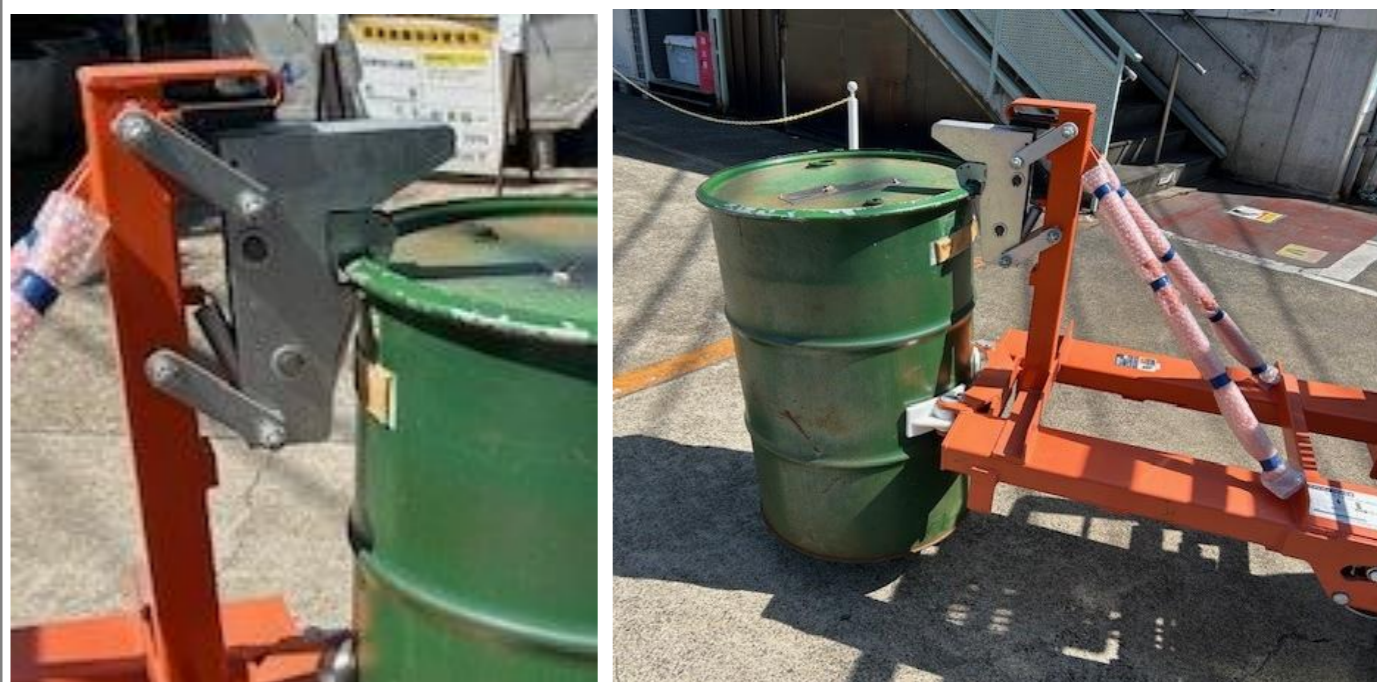
背景：200ℓの油入りドラム缶をフォークリフトで運搬する作業があり、現状ではドラム缶の蓋の突起部をフォークリフトの爪で挟んで持ち上げているため、不安定である。
 問題点：突起部に爪を引っ掛けているだけなので、振動でドラム缶が爪から外れフォークリフトと接触、運転者がフォークリフトから落下し、頭を打つ恐れがある。
 目的：運搬中のドラム缶が落下することによる災害を未然に防止する。

ドラム缶のフタの突起部にフォークの爪を引っ掛けているだけなので、振動等でドラム缶がフォークの爪から離脱する恐れがある。

取組み：ドラム缶運搬作業のリスクアセスメントを実施した。
 内容：①ドラム缶運搬方法の対策立案
 ②ドラム缶運搬器具選定
 ③取組み内容：既製品のドラム缶キャッチャーを購入
 費用：189,000円
 期間：1ヵ月

- ① 専用アタッチメントでドラム缶突起部を固定するので外れない。
- ② 取付方法が簡単なので、訓練すれば誰でも操作できる。
- ③ がっちりとガードされる為、運搬途中に外れる災害は0になった。

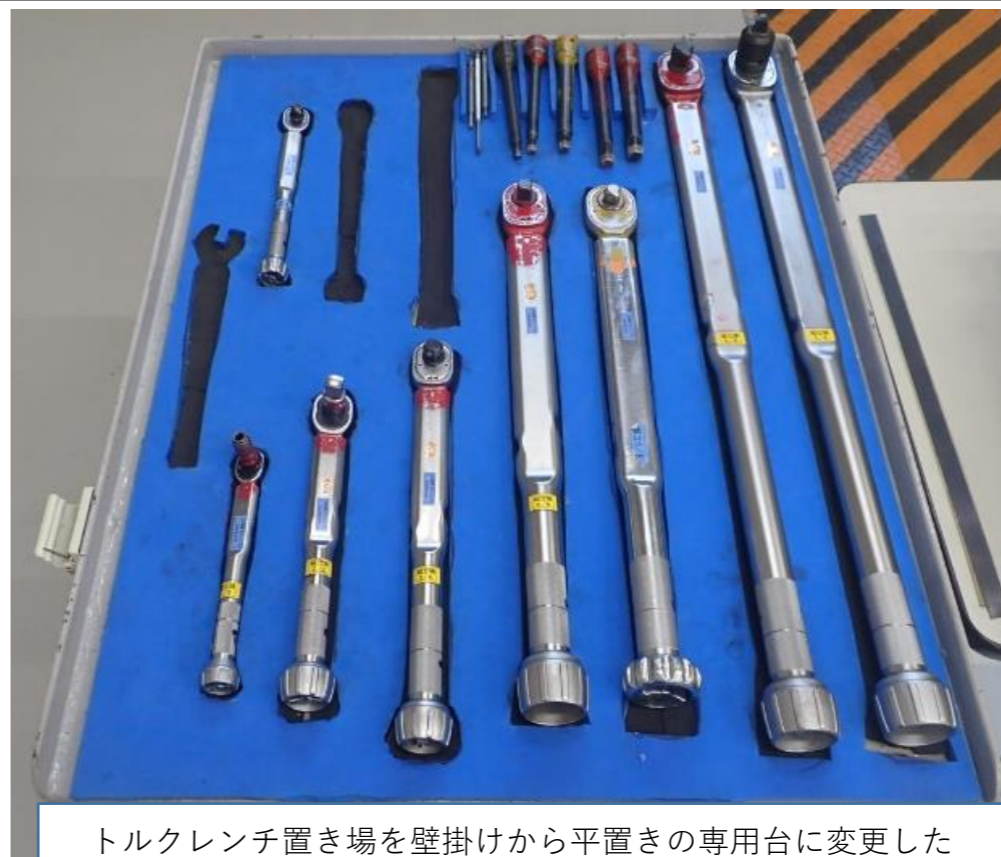
・作業場のトルクレンチ置き場において、トルクレンチ本体・つけばなしのソケット・近接する工具が接触したり、落下したりするなどして、怪我をする恐れがある。

・平置きで安定するトルクレンチ専用台（台車）を作成した。

トルクレンチ置き場を壁掛けから平置きの専用台に変更した

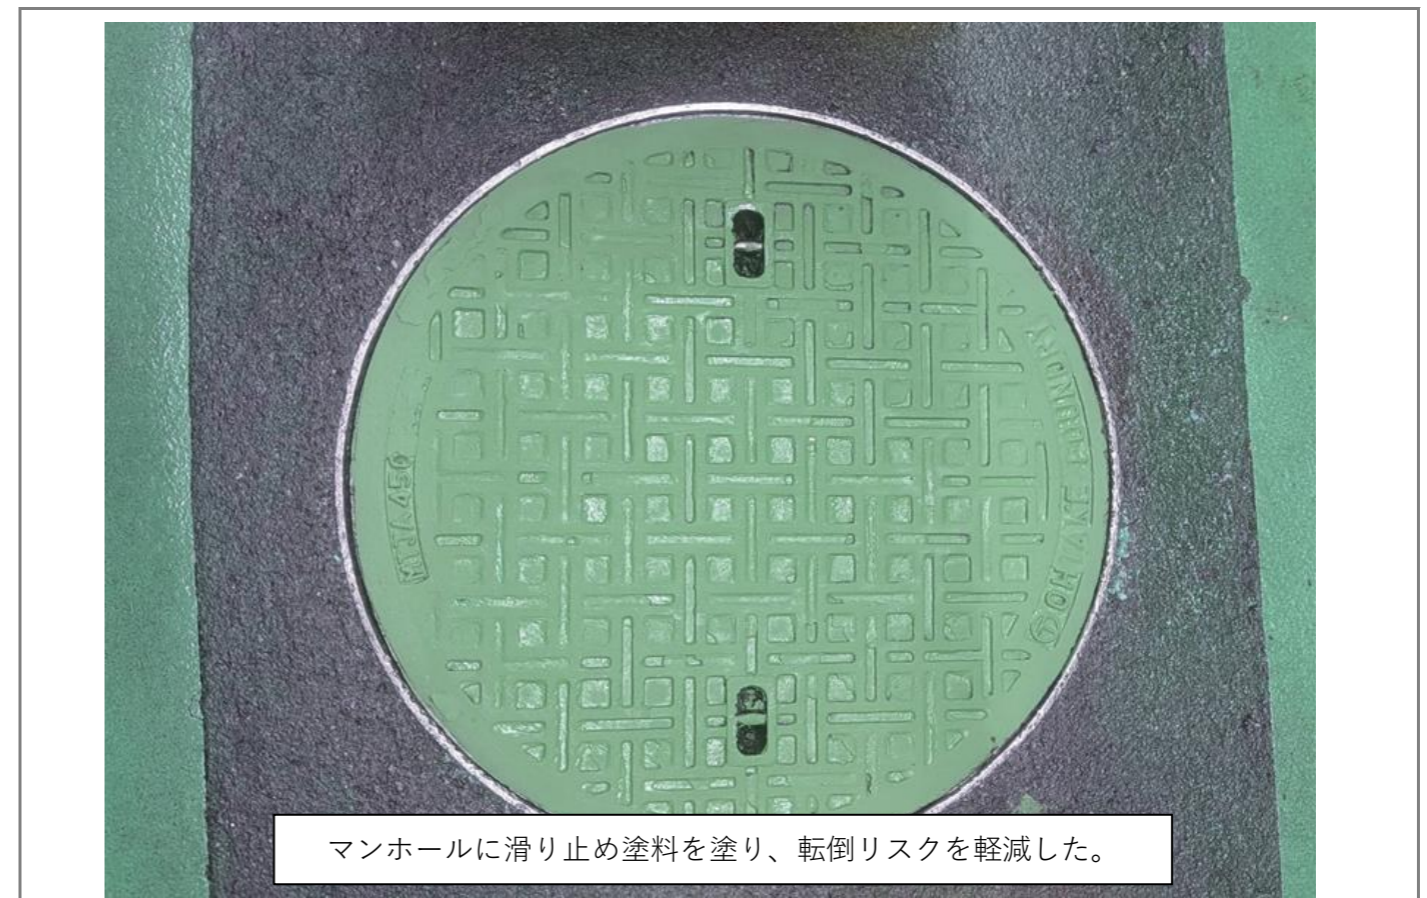
・作業場の床面にマンホールが何か所かあるが、表面の劣化により、少量の油が付着しただけでもすべりやすくなっていて、リスクが高い状態にある。

・滑り止めの塗料を購入し、マンホールに塗った。
塗料 1 kg（3,830円）

マンホールに滑り止め塗料を塗り、転倒リスクを軽減した。

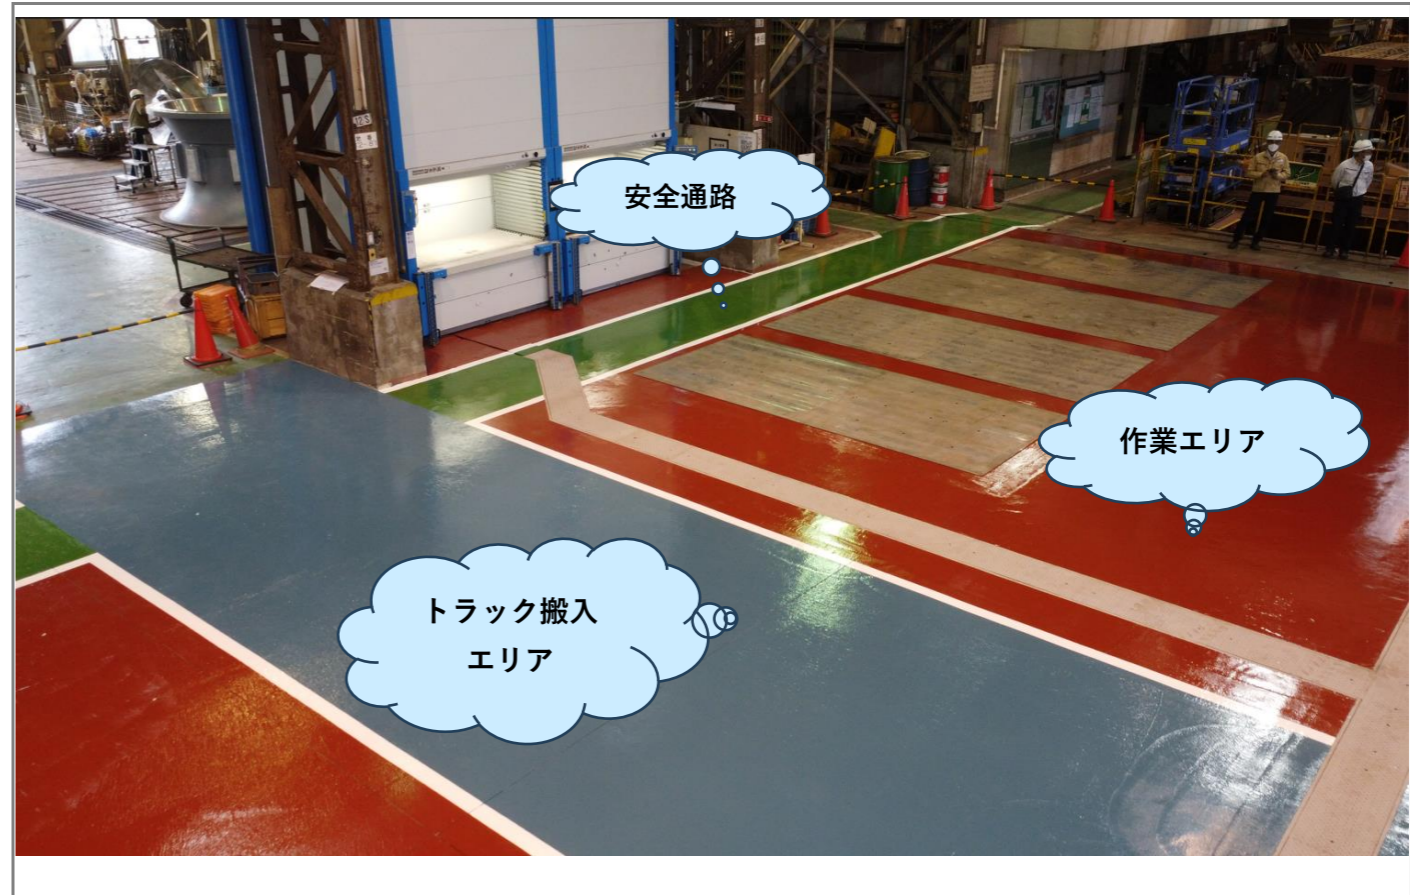
- ・作業場床面の凹凸をなくし、台車での部品運搬時の作業性向上。
- ・安全通路を見学者、従業員等が安全に通行出来る様検討する。

- ・床面全体の床レベルを合わせ段差等を無くす。
- ・通路と作業場の間に間仕切を設けエリアを明確にし、安全通路、作業エリアを確保する。

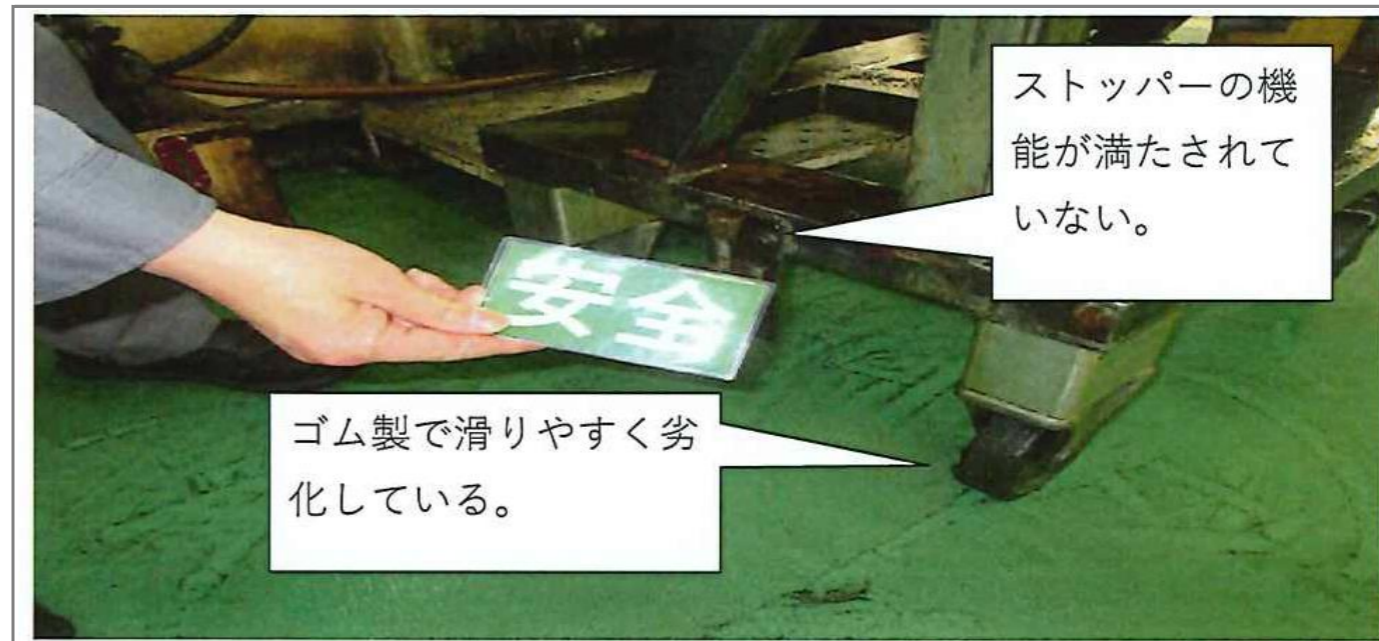
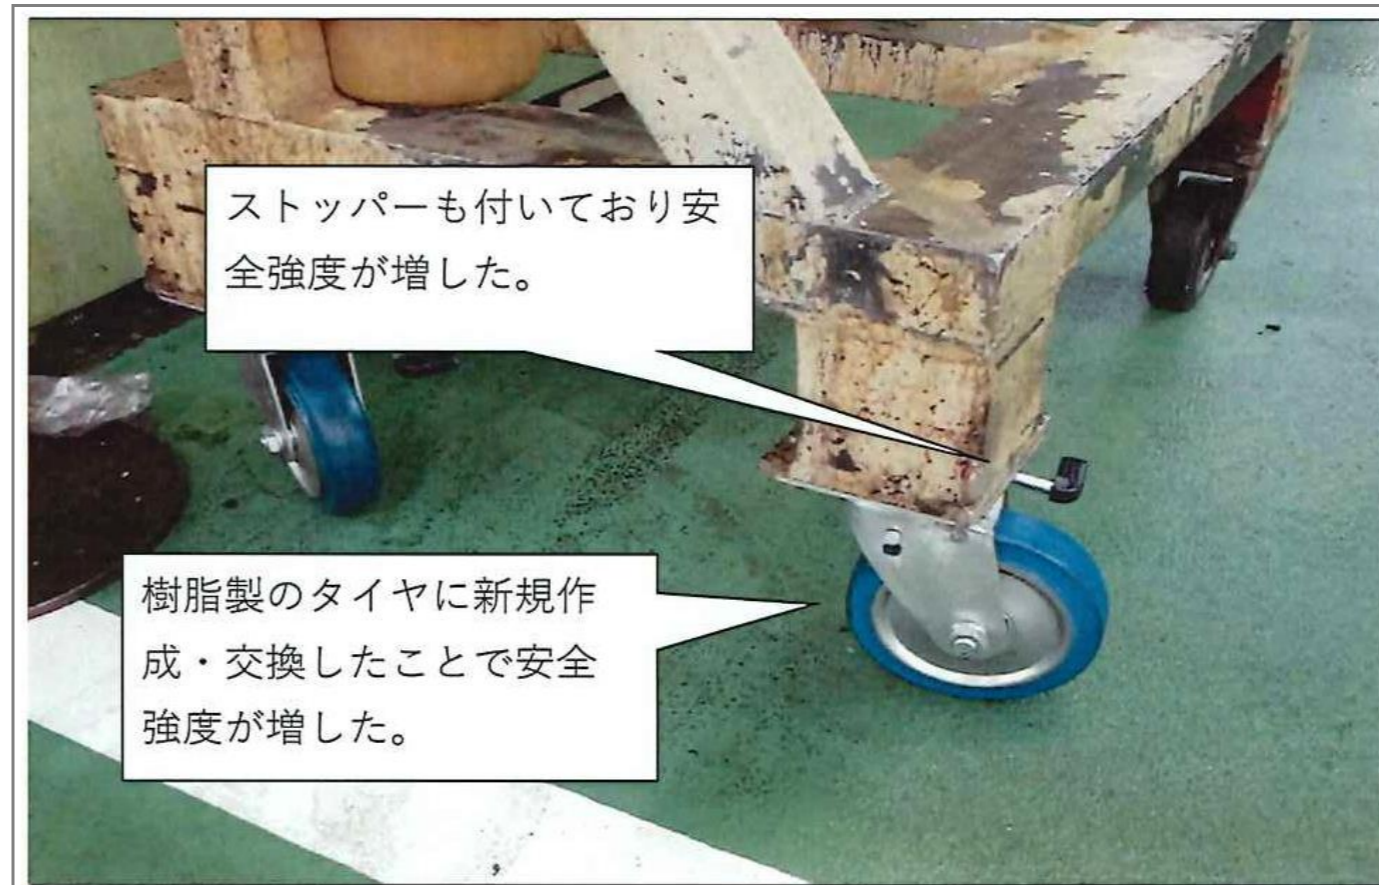
- ・台車のタイヤはゴム製で、経年劣化している。
- ・ストッパーも同様に劣化しており、ストッパーとしての機能を十分果たしていない。
- ・地震などで台車が動いた際に、製品が落下して身体に当たったりするなど、労災になる可能性があるため、改善が必要。

- ・台車のタイヤをゴム製から樹脂製のストッパー付きのものに交換した。

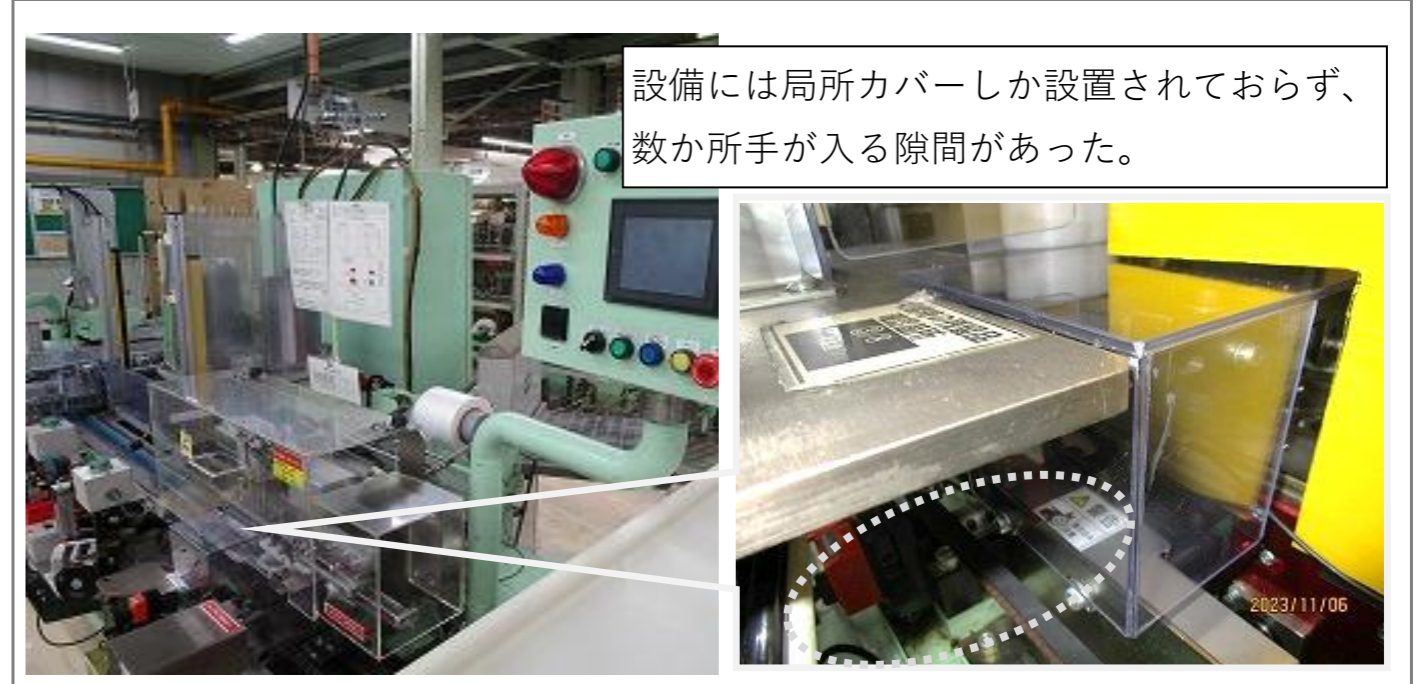
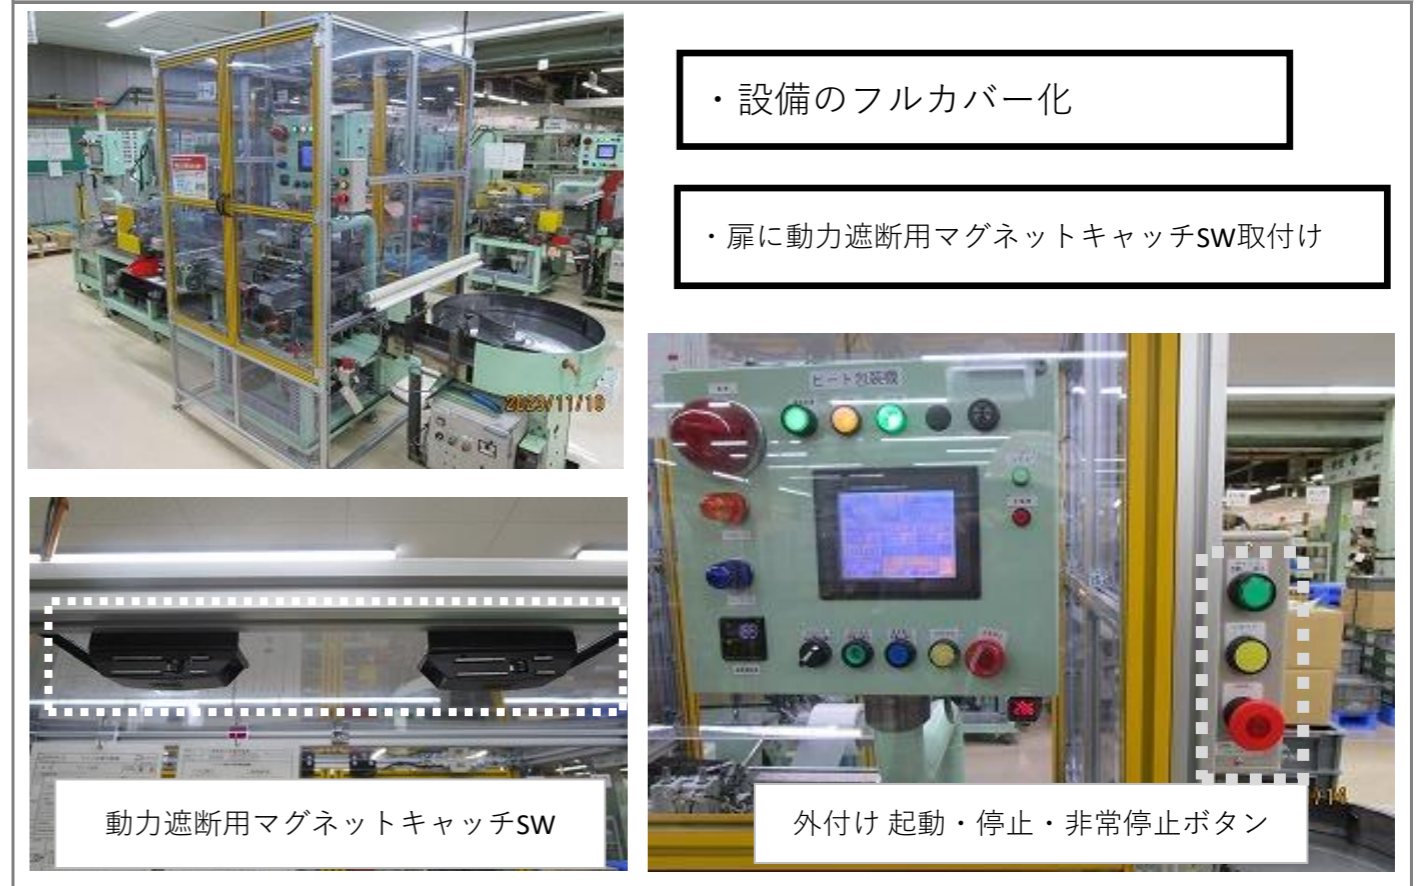
設備自動運転中に指を挟まれた

設備・・・手の入るスペースがあった

・設備のフルカバー化、加えて扉に動力遮断用マグネットキャッチスイッチを取り付けた。

・扉を開けると近接スイッチが反応して設備が非常停止するプログラムに変更した。

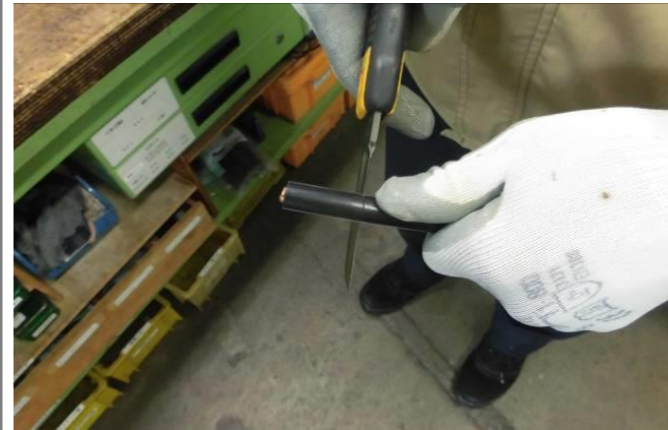
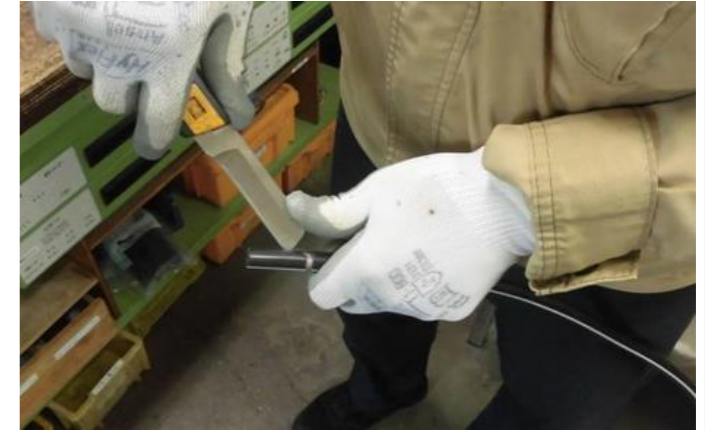
- CVTケーブル被覆を剥ぎ取る作業は電工ナイフを使用して行っている。
- このケーブルの絶縁被覆は非常に固く、切り込みを入れる際に滑ってナイフで手を切るリスクが高かった。

1. 電工ナイフで剥く長さの外周に切り込みを入れる。
 2. 外周切り込み箇所から先端へ縦切り込みを入れる。
 3. 切り込んだ部分をペンチではぎ取る。

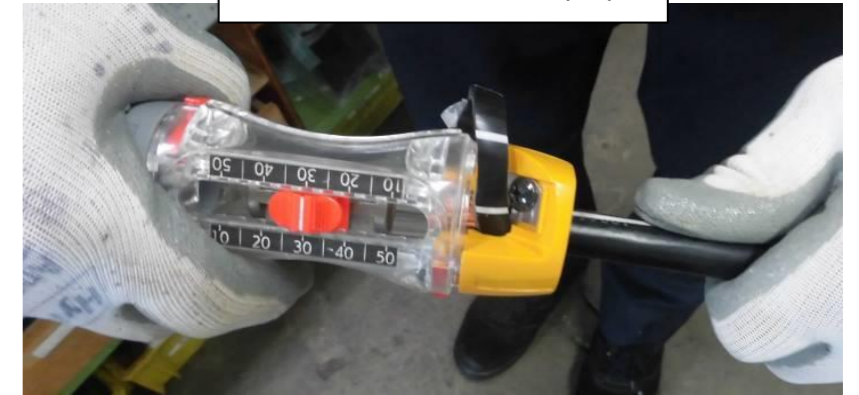
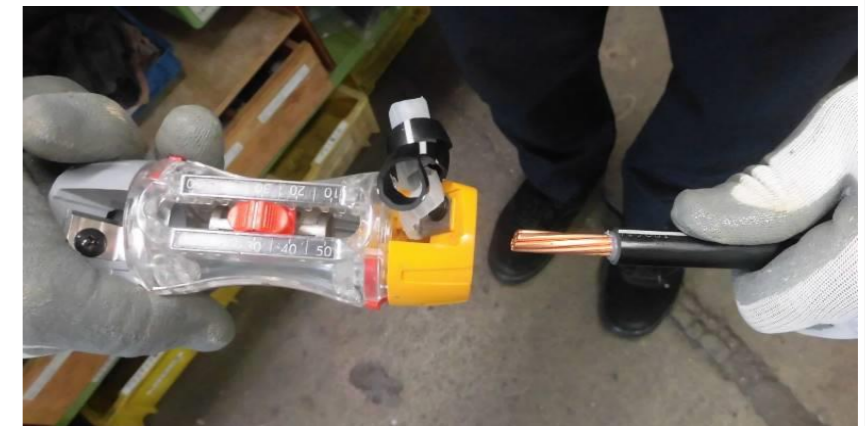
1. ケーブルサイズに合った刃具をセット
 2. スライド釦で剥き長さを決定
 3. ケーブルを奥まで挿入
 4. 本体を回転させ皮をむく

専用工具での被覆剥き作業

- 切創リスクの低減と作業効率の改善策の検討を行い、専用工具である「トリッパーCV」を導入することとした。

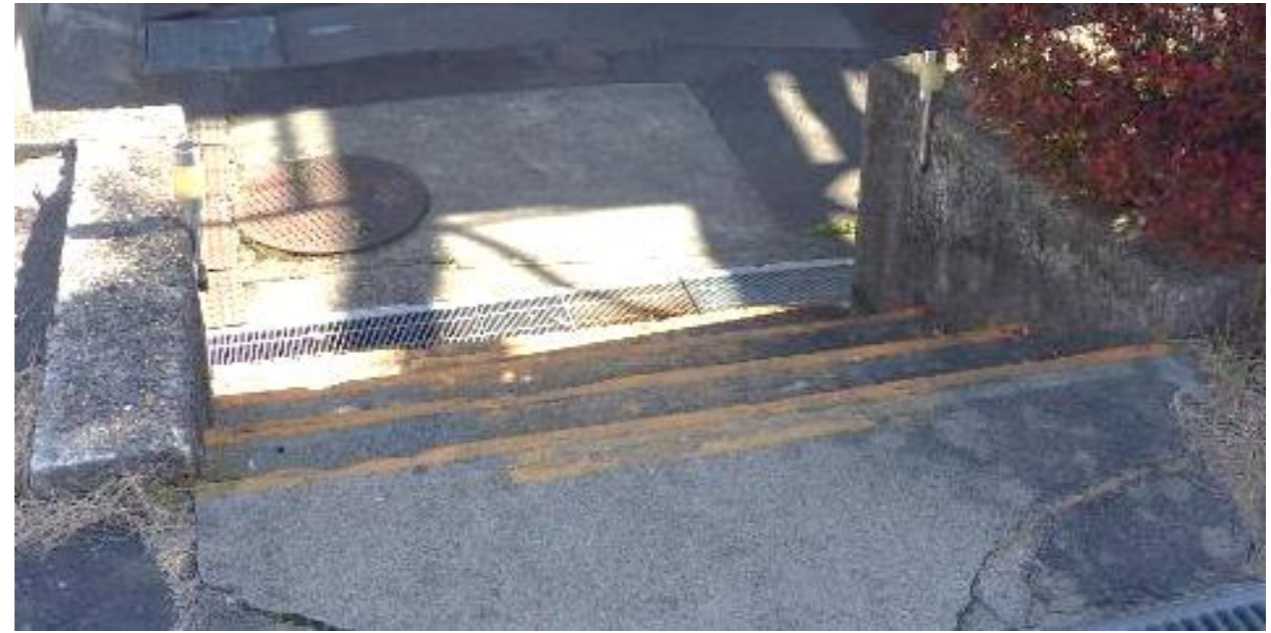
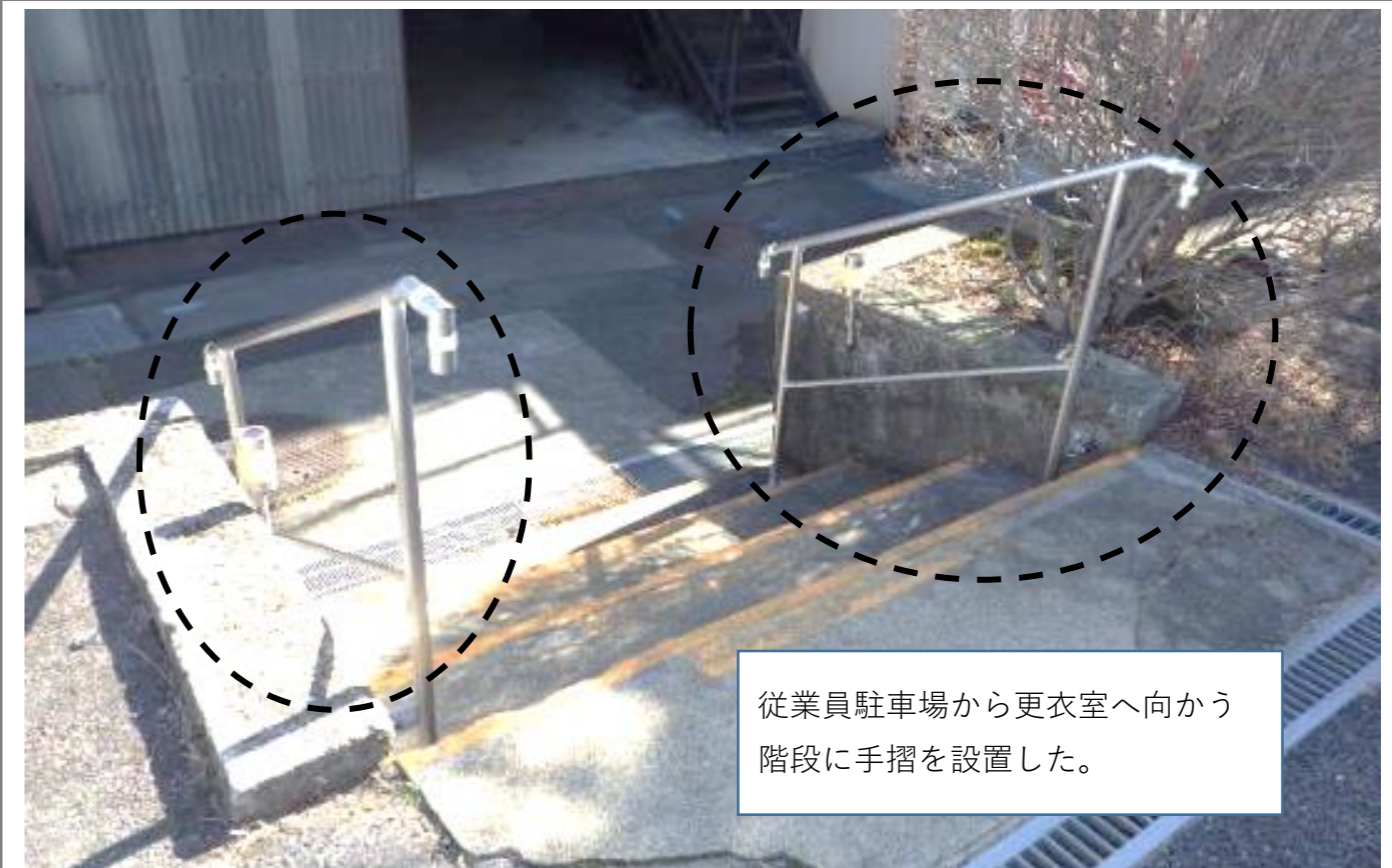
従業員駐車場階段に手摺りを設置

・従業員駐車場から更衣室へ向かう途中にある階段に手摺りが無く、利用者から手摺りを設置して欲しいという要望が出された。

・階段に手摺りを設置した。
費用：195,000円（工賃込み）
期間：見積り～完成まで約1ヵ月

従業員駐車場から更衣室へ向かう
階段に手摺を設置した。
