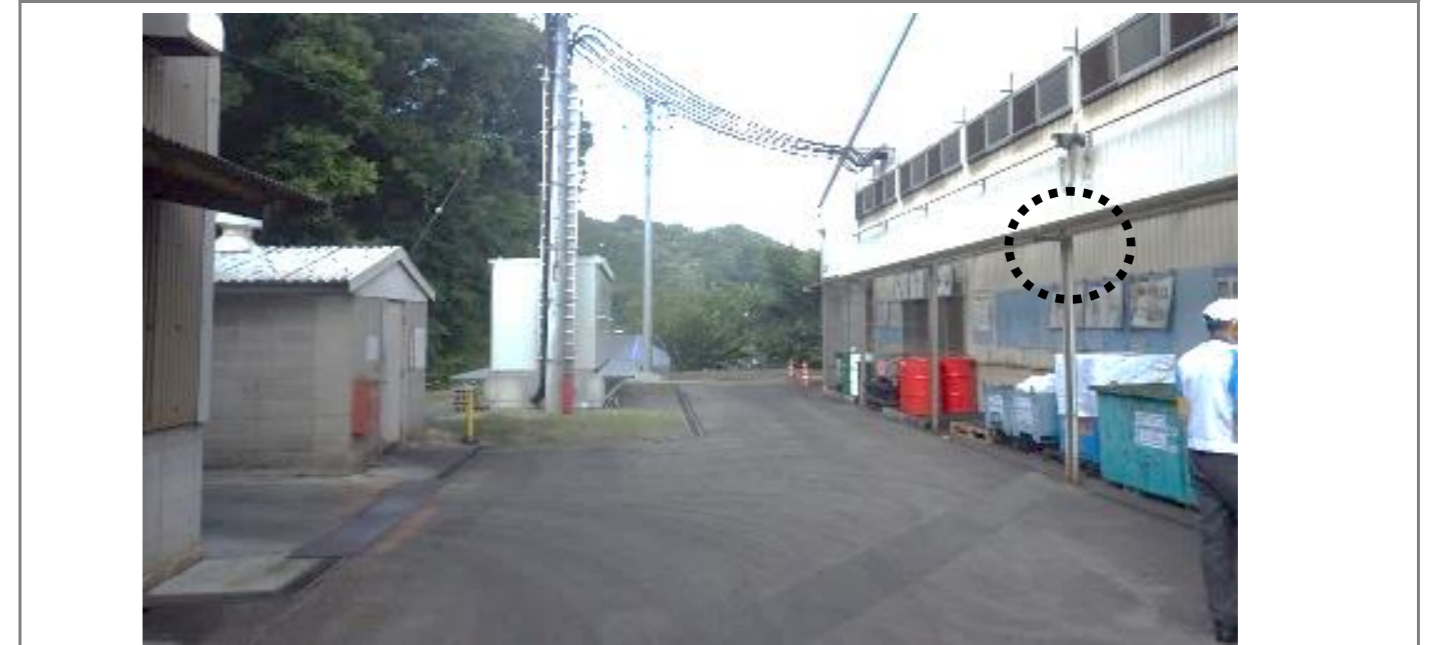
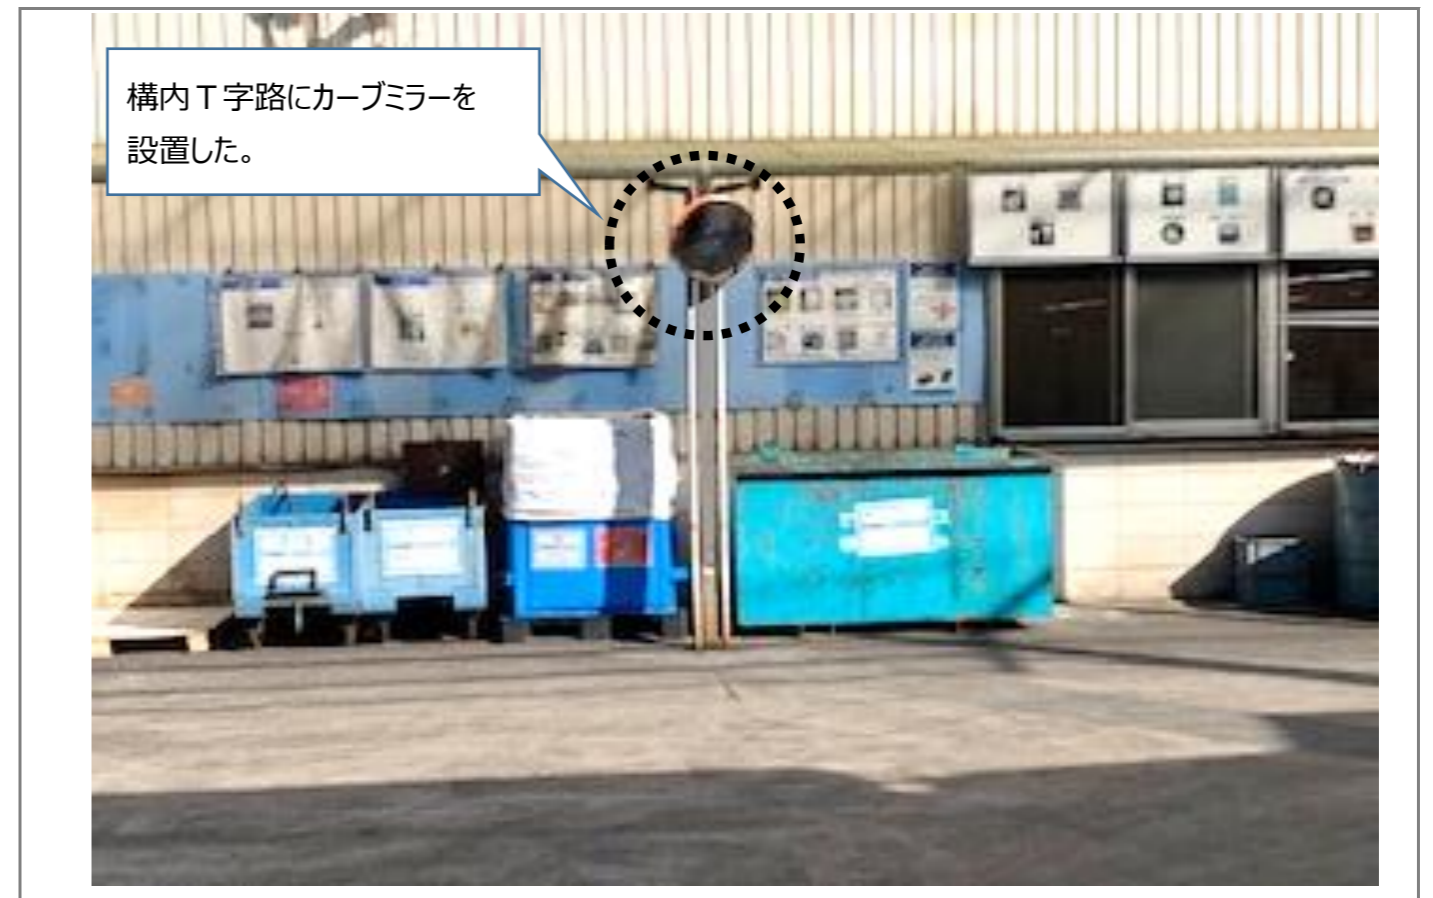
・フォークリフトが建屋の間からT字路へ抜け出す際に見通しが悪く、出会い頭に衝突する恐れがあった。

・T字路にカーブミラーを取り付けて目視確認をやすくした。

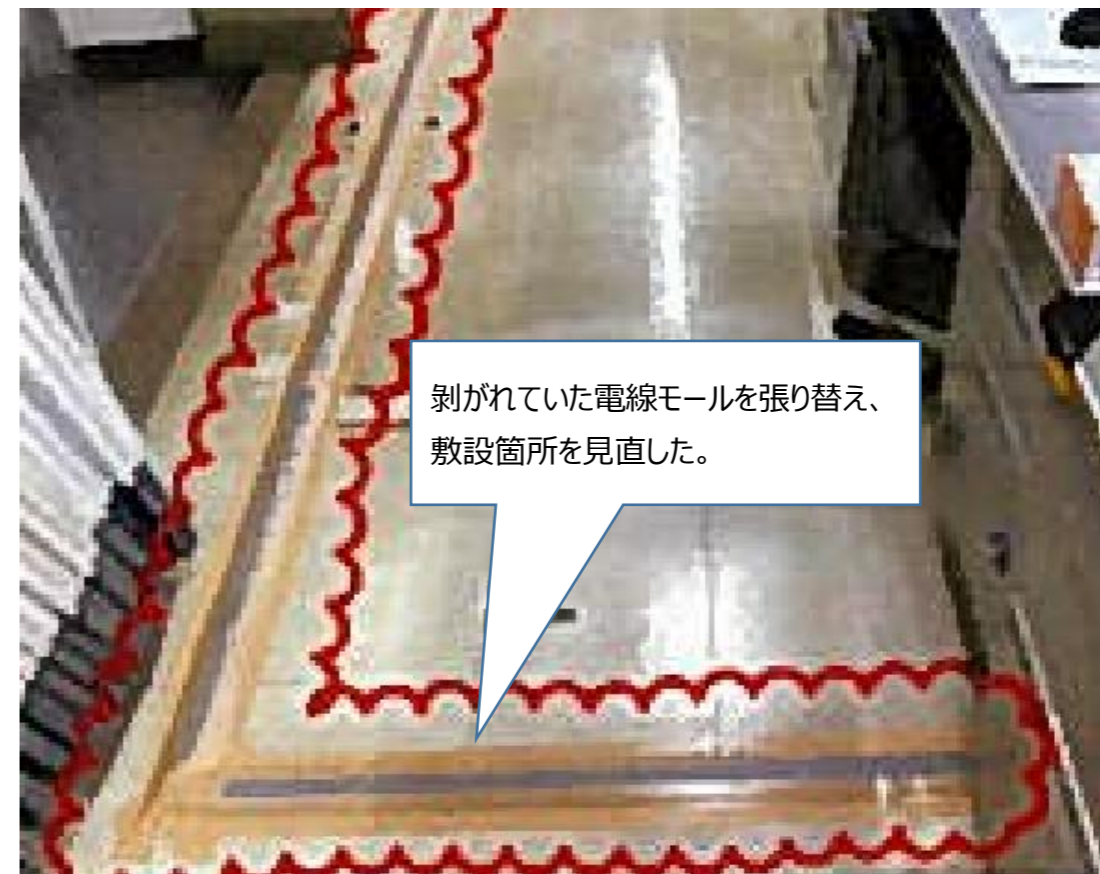
- ・床に敷設されている配線モールの端部が剥がれており、つまずきの原因になっている。
- ・配線モールは机の下も通っていて、業務に支障のある状況となっている。

- ・配線モールの張り替え、敷設箇所の見直しを実施した。

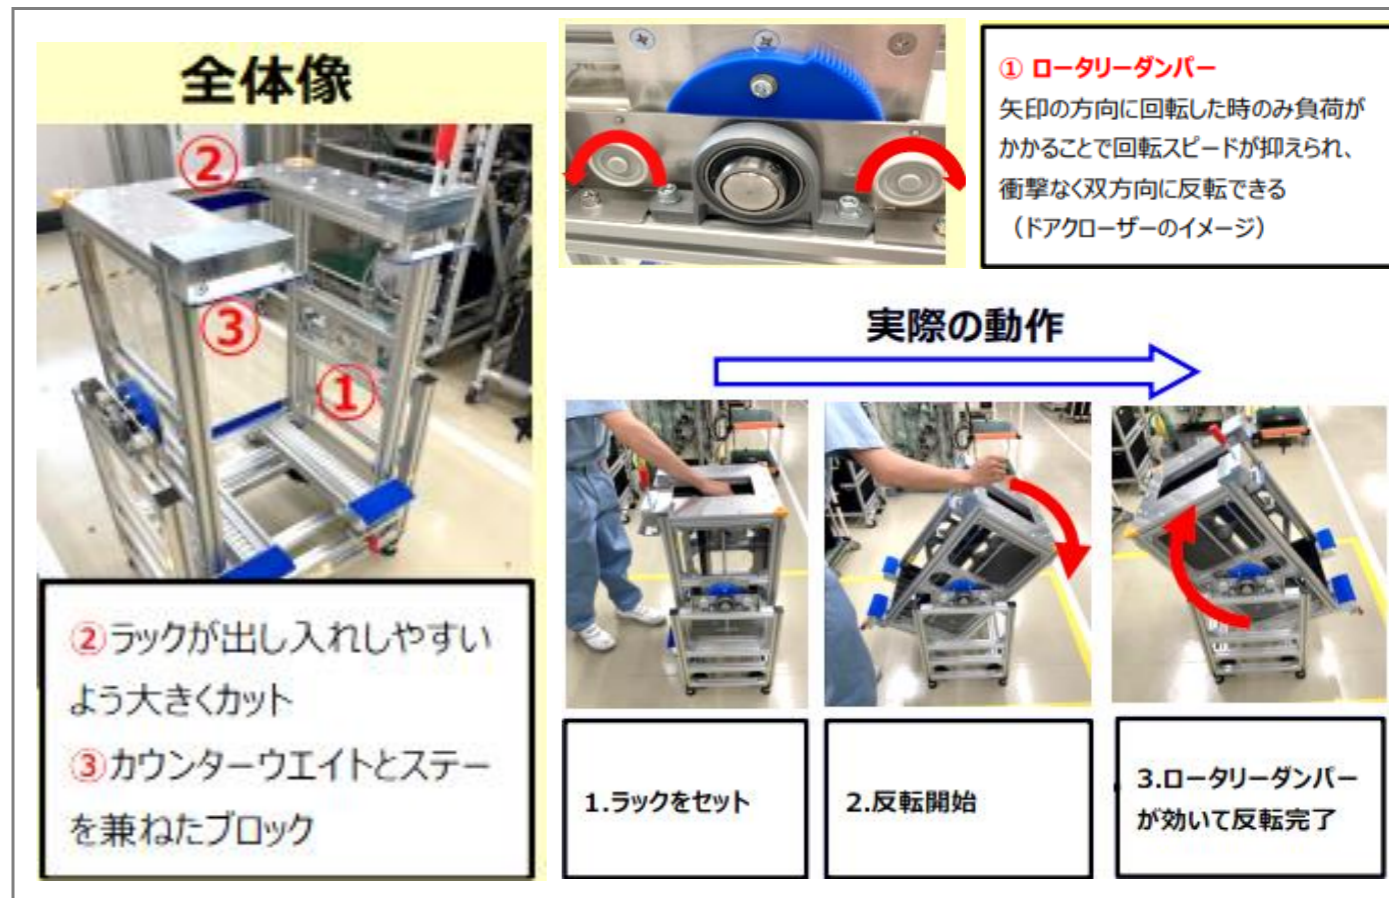
- ・電子基板の入ったラックを上下180度回転させる作業がある。
- ・電子基板は精密機器でもあるので、衝撃に注意しながらゆっくり反転する必要がある。
- ・電子基板の入ったラックの重量は最高で14kgとなり作業により腰痛になるリスクがあった。

→上記2つのコンセプトで検討し、「基板反転用のからくり台車」を作成した。

- ・ロータリーダンパーで反転をアシストする事により、衝撃に配慮した反転が可能になった。
- ・誰でも楽に反転作業ができ、作業時の腰痛リスクを低減した。

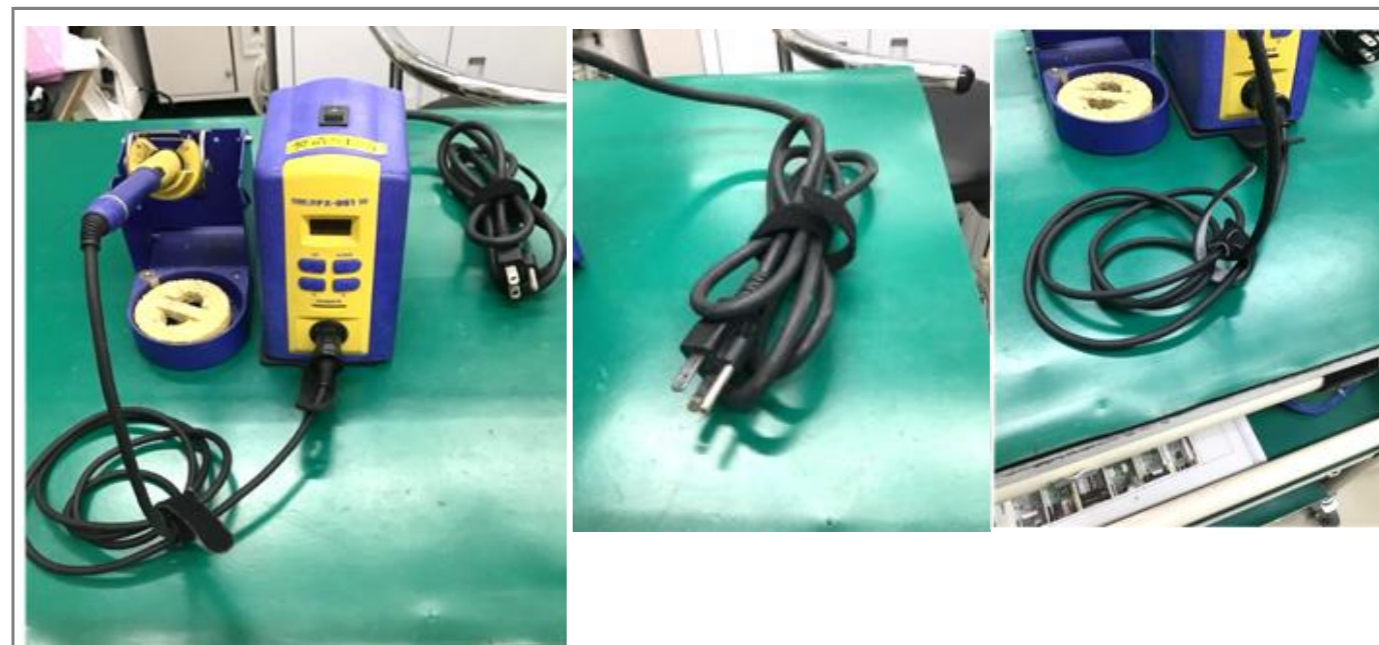
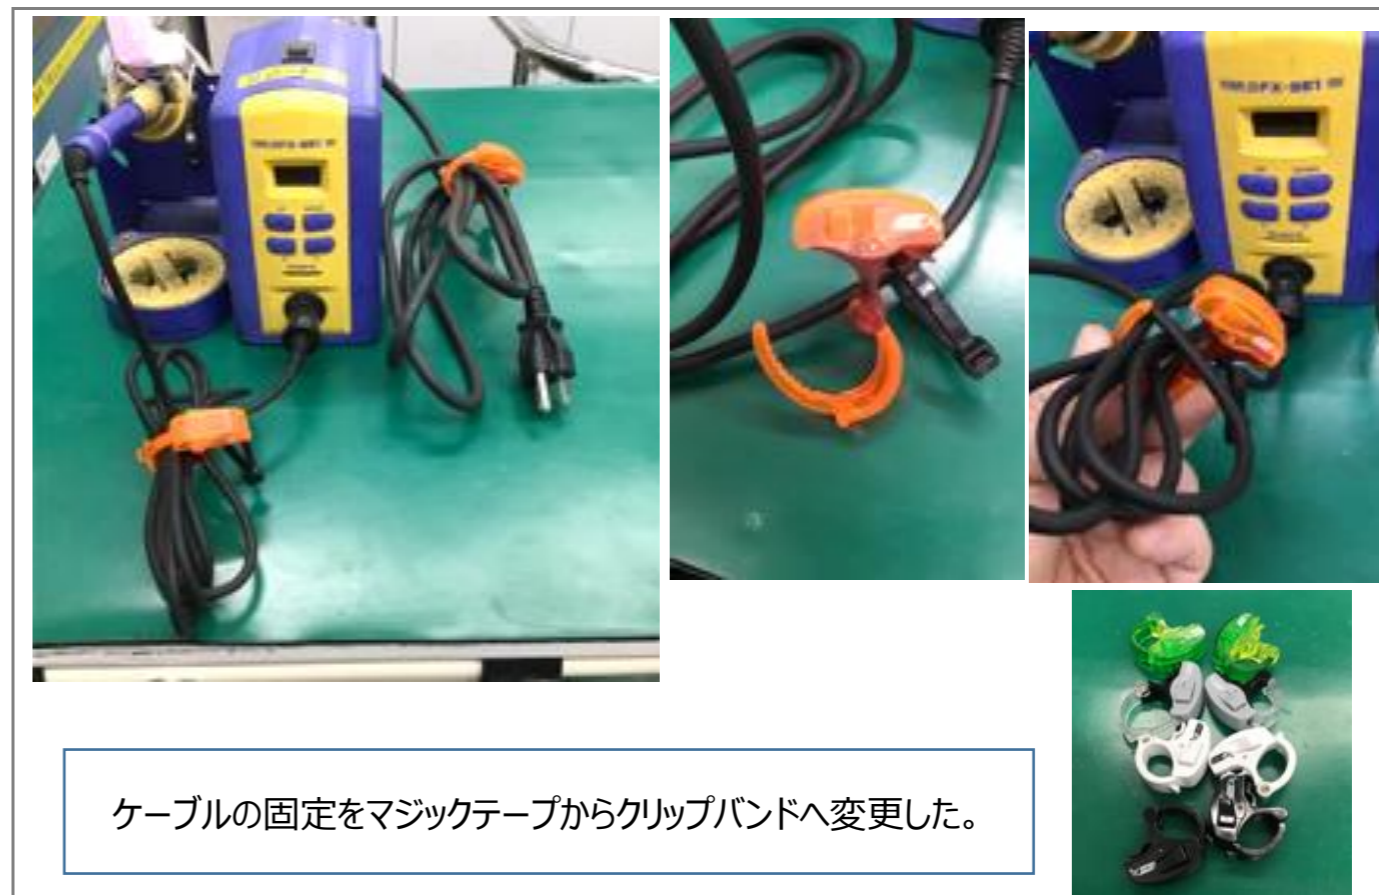
- ・半田ゴテのケーブルをマジックテープで固定しているが、劣化で固定が緩くなっていたり、剥がれてしまう。
- ・固定が緩んで引っかかると、断線して感電する恐れがある。また、半田ゴテが落下してケガにつながる。

- ・マジックテープの使用をやめ、ケーブル固定用のクリップバンドを導入した。

ケーブルの固定をマジックテープからクリップバンドへ変更した。

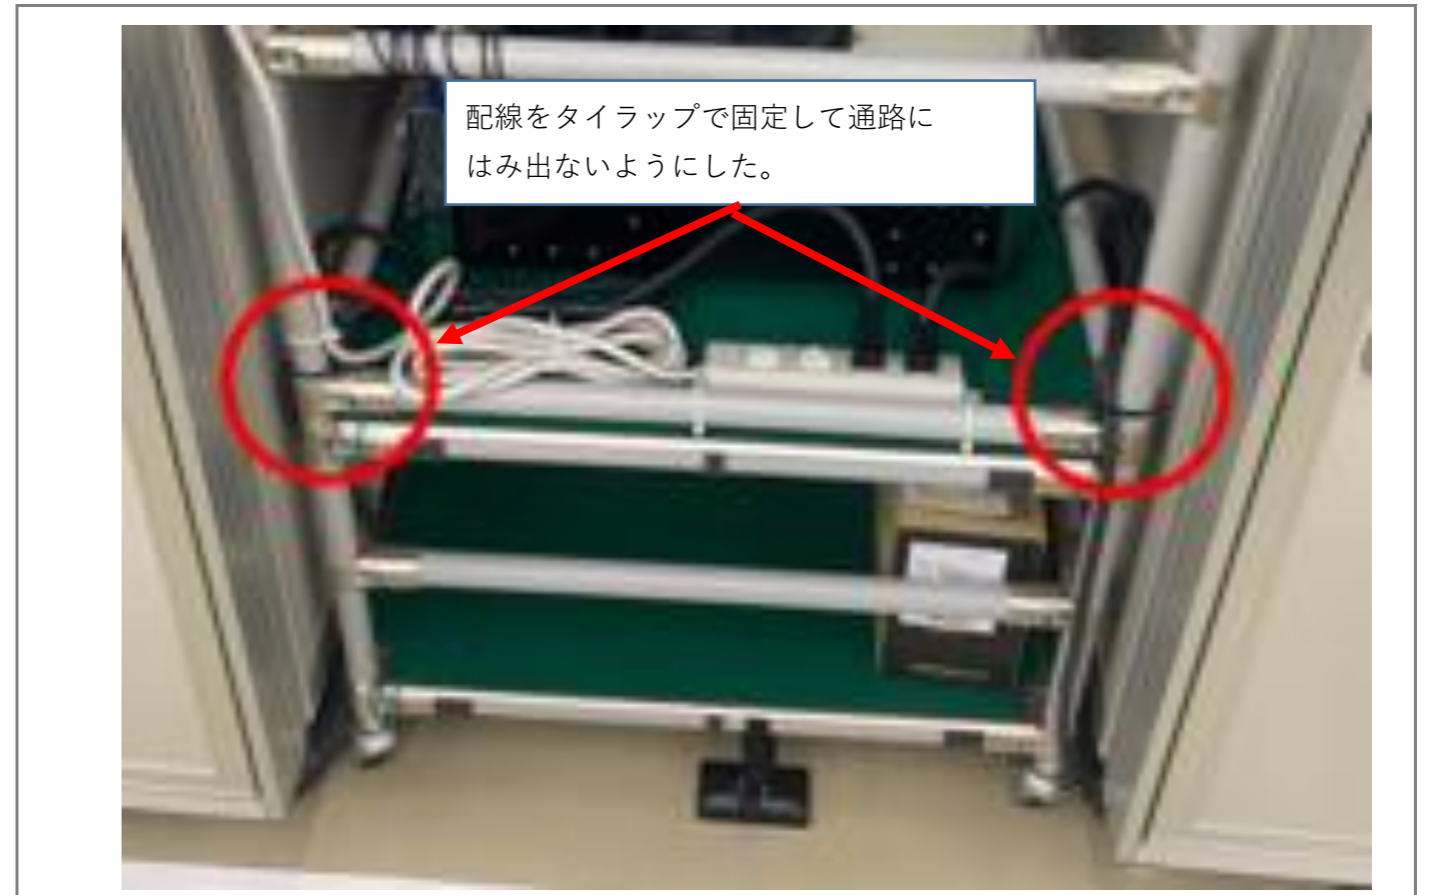
- ・配線コード類が固定されていないので、振動などでたるみが出て通路にはみ出してしまうことがある。
- ・コードが通路にはみ出ると歩行者のつまずきや、台車が引っかかり転倒するなどのリスクがある。

- ・配線の引き直しを見直し、必要な箇所をタイラップでコードを固定した。

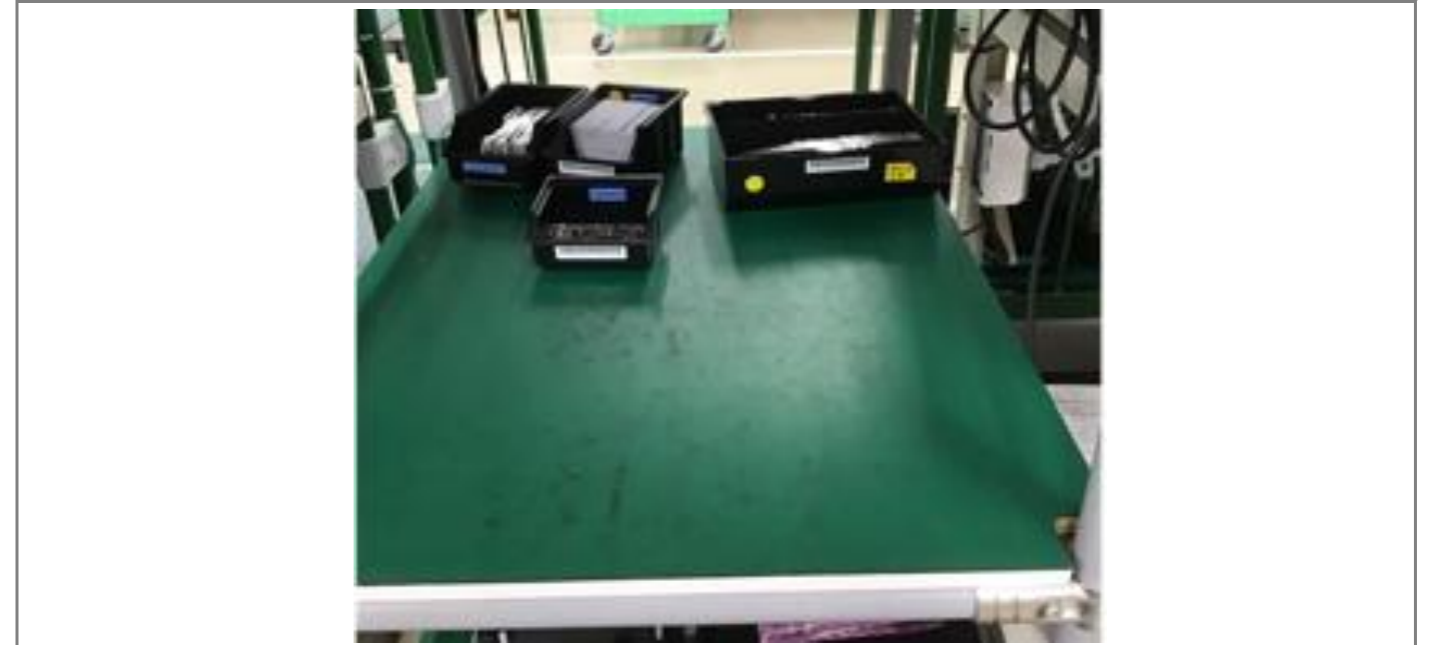
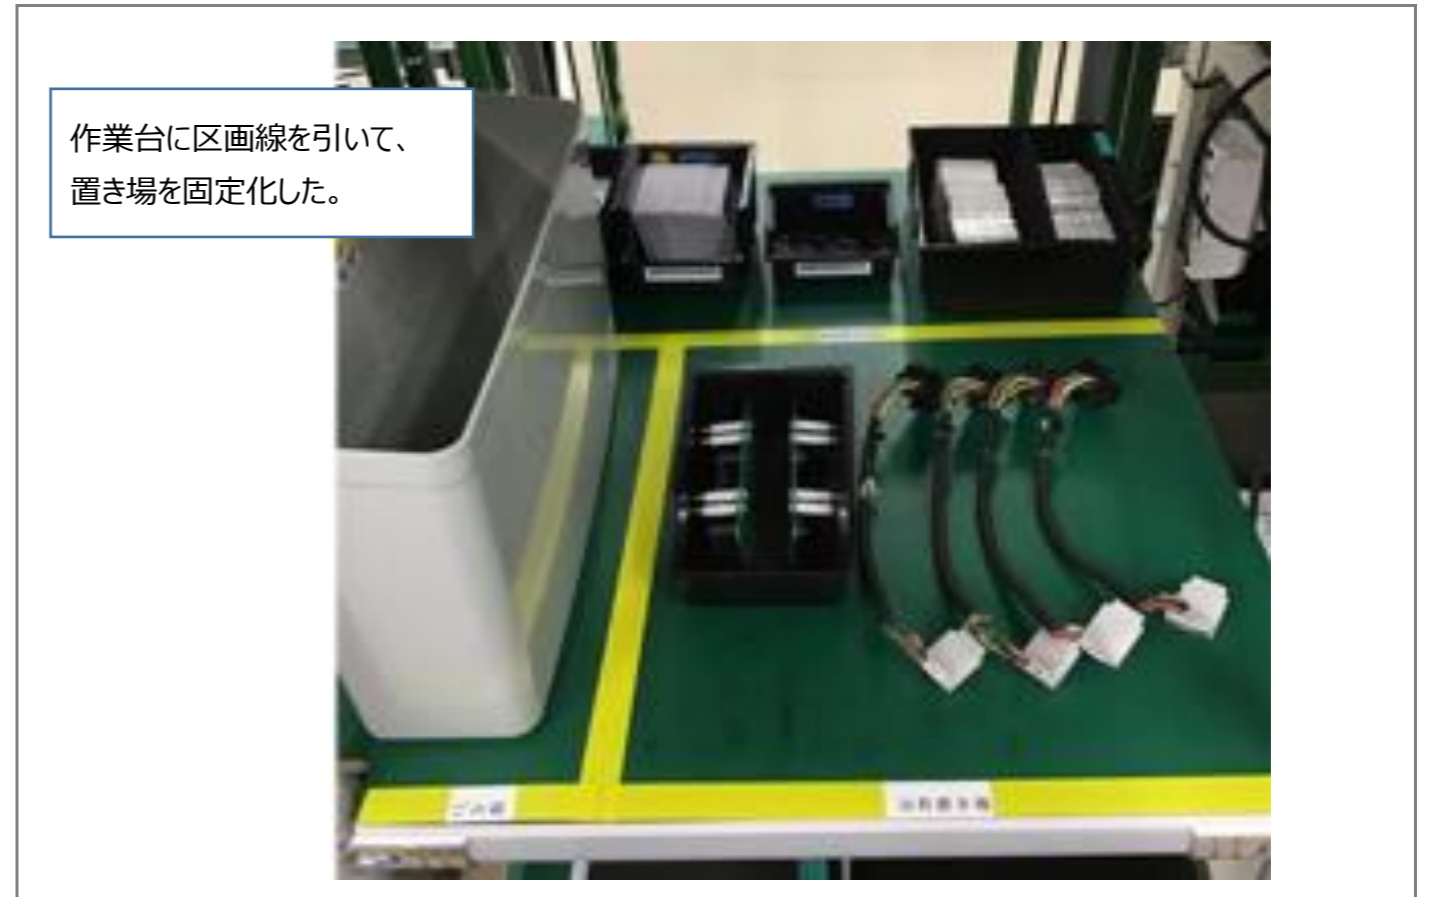
- ・作業台にフリースペースがあり、治工具や消耗品が乱雑に置かれている。
- ・使用する際に物がどこにあるのかが分かりにくいうえ、見栄えも悪い。

- ・作業台に区画線を引いて、それぞれの置き場を指定席化した。

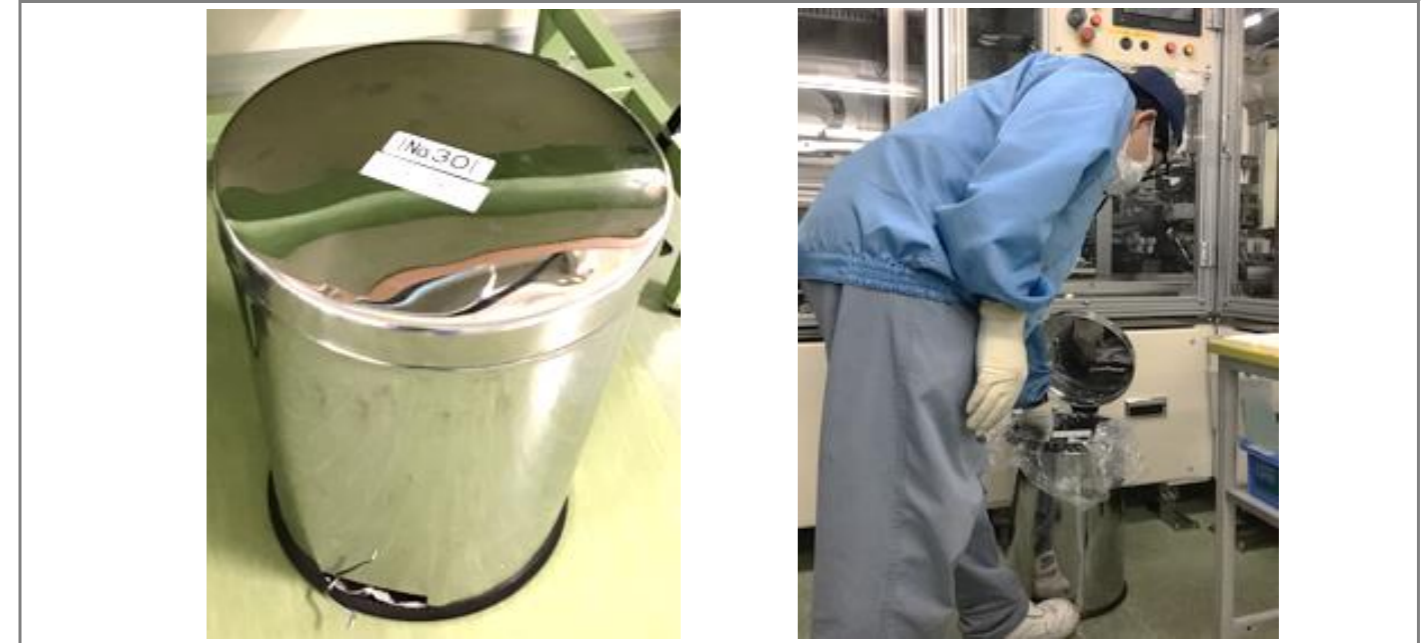
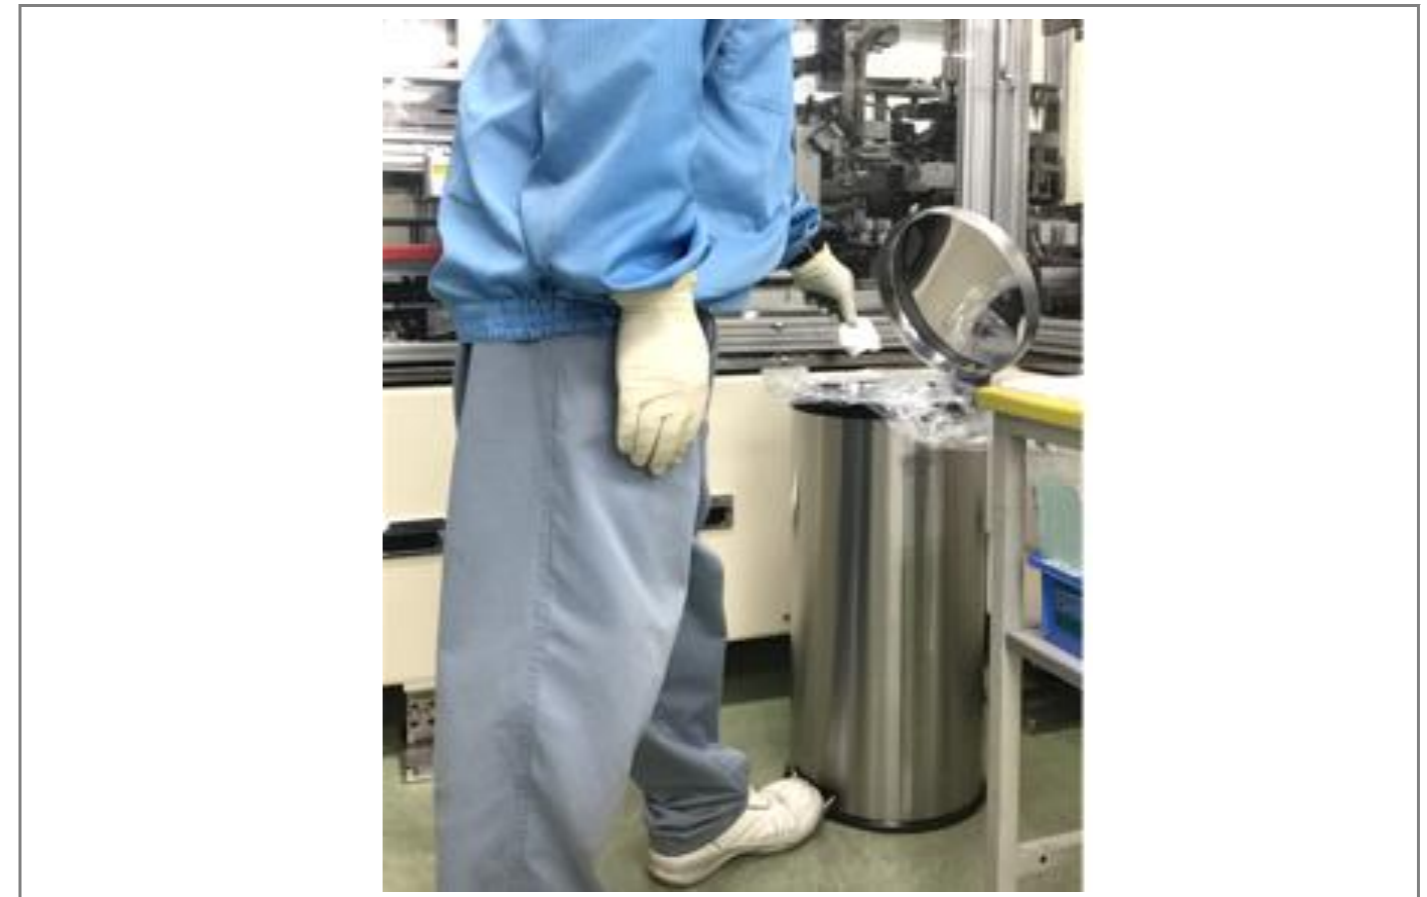
・清掃作業後に使用するゴミ箱は高さが低いため、1日に数回ある清掃作業後に屈んで捨てることになるがその作業姿勢に負担がかかっていた。

・同じ型式で背の高いゴミ箱を採用する事で、屈まずに捨てられるようにした。

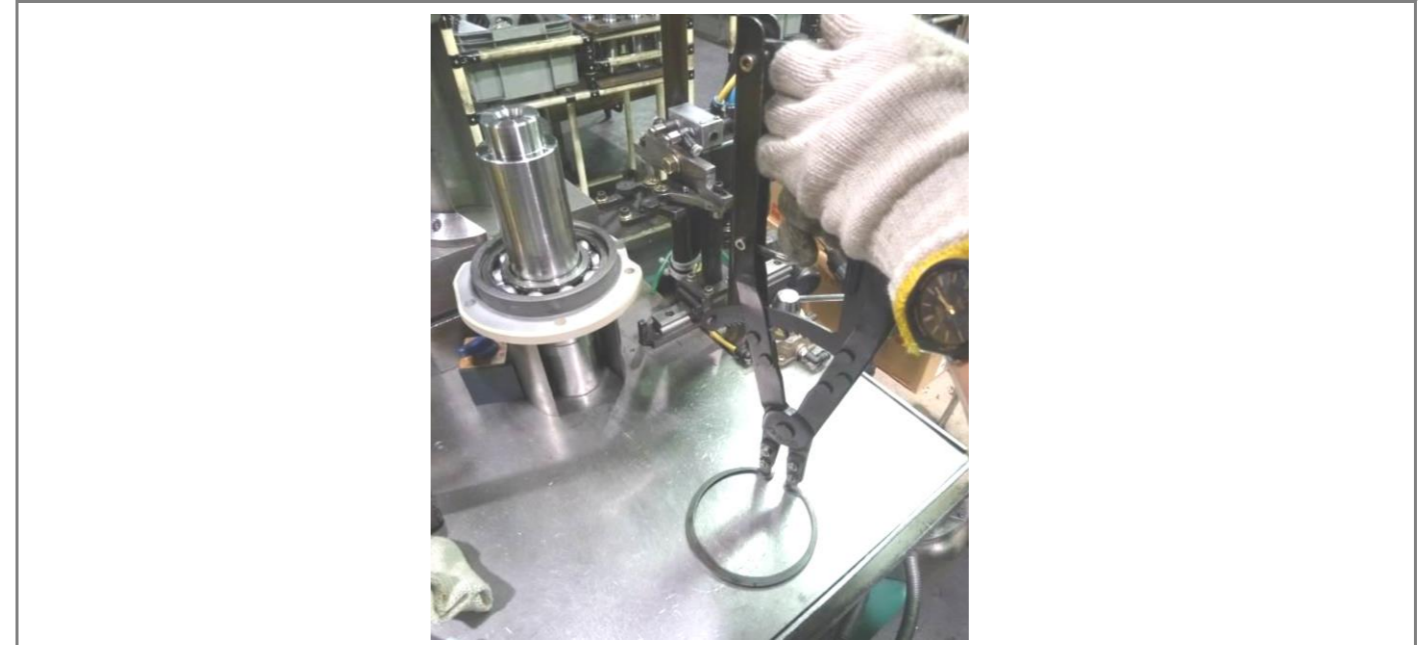
- ・スプリング挿入作業時の疲労度の軽減（大型スナップリングプライヤー使用のため、腕力が必要）。
- ・作業時の危険リスク軽減（止め輪がプライヤー爪部から外れ作業者が危険）。
- ・作業時間のバラつきを抑える。

- ・エアシリンダーを使用した、昇降式プライヤー装置を作成した。

プライヤー先端部が上下左右に稼働できる

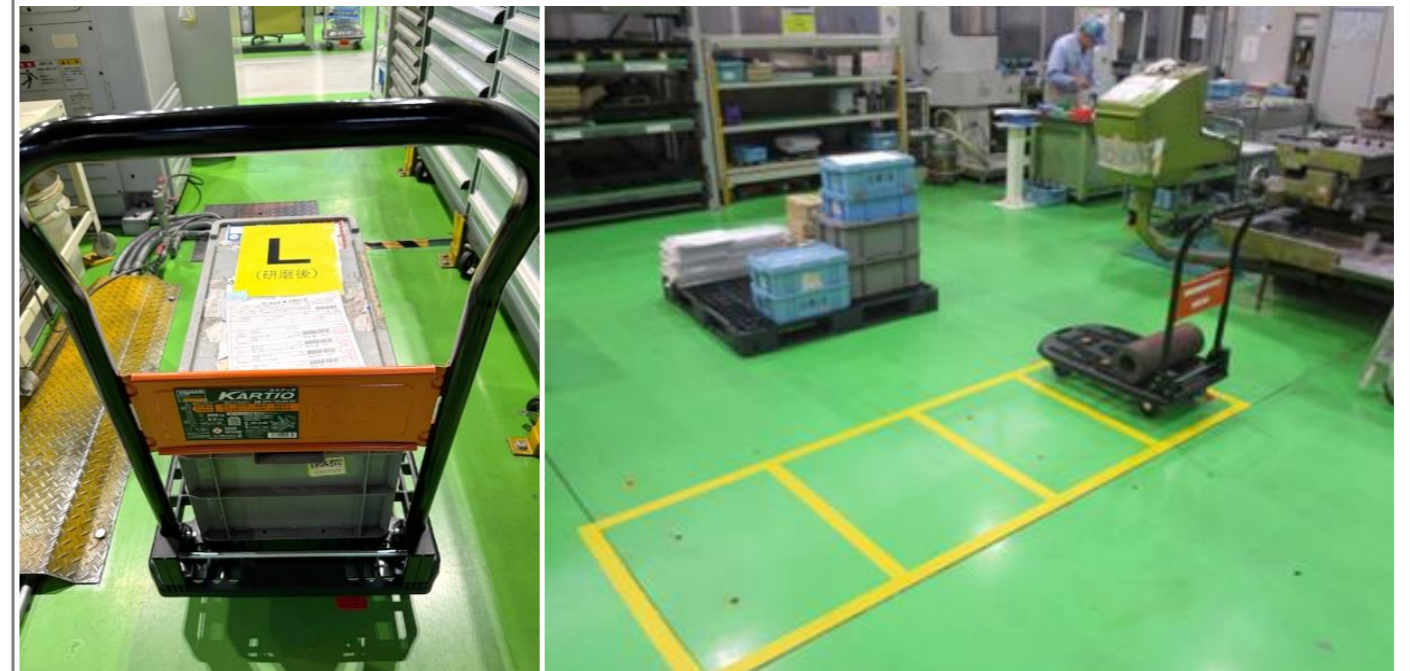
- ・重量物の加工品について、加工後の工程間運搬を台車に乗せて行っているが、次工程に運搬した際、毎回パレット上におろしており腰痛のリスクがある。
- ・重量物による労災が多いためリスクを減らしたい。

重量物専用台車を用意して、品物が完成するまで台車で運搬する。
運搬先で台車ごと置くようにして、工程間のおろし作業をなくし腰痛リスクをなくした。
台車の停車位置を各工程場所に準備した。

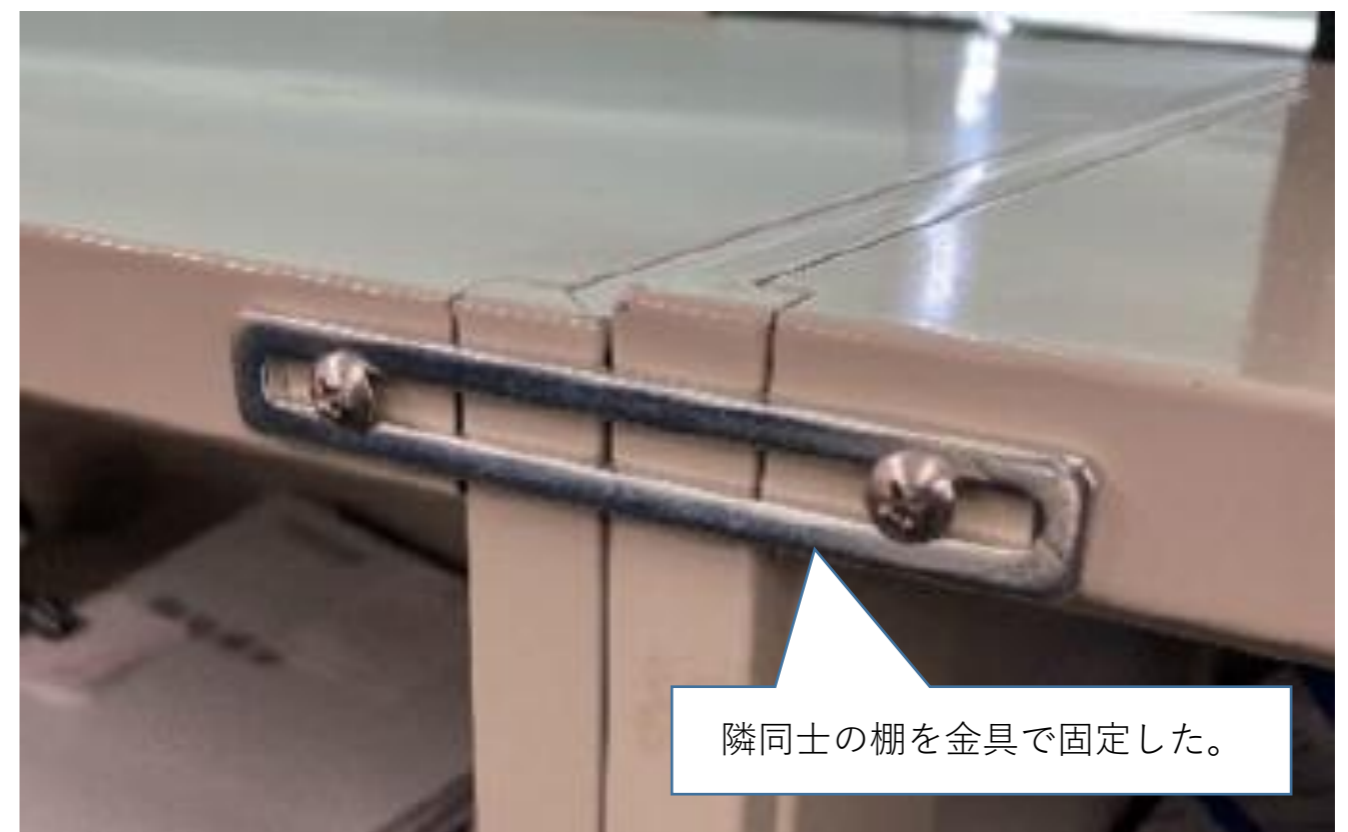
・壁などと固定できない書類棚があり、地震など災害時に倒れる危険がある。

・隣同士の書類棚を固定することにより、揺れによる転倒のリスクを減少させる。

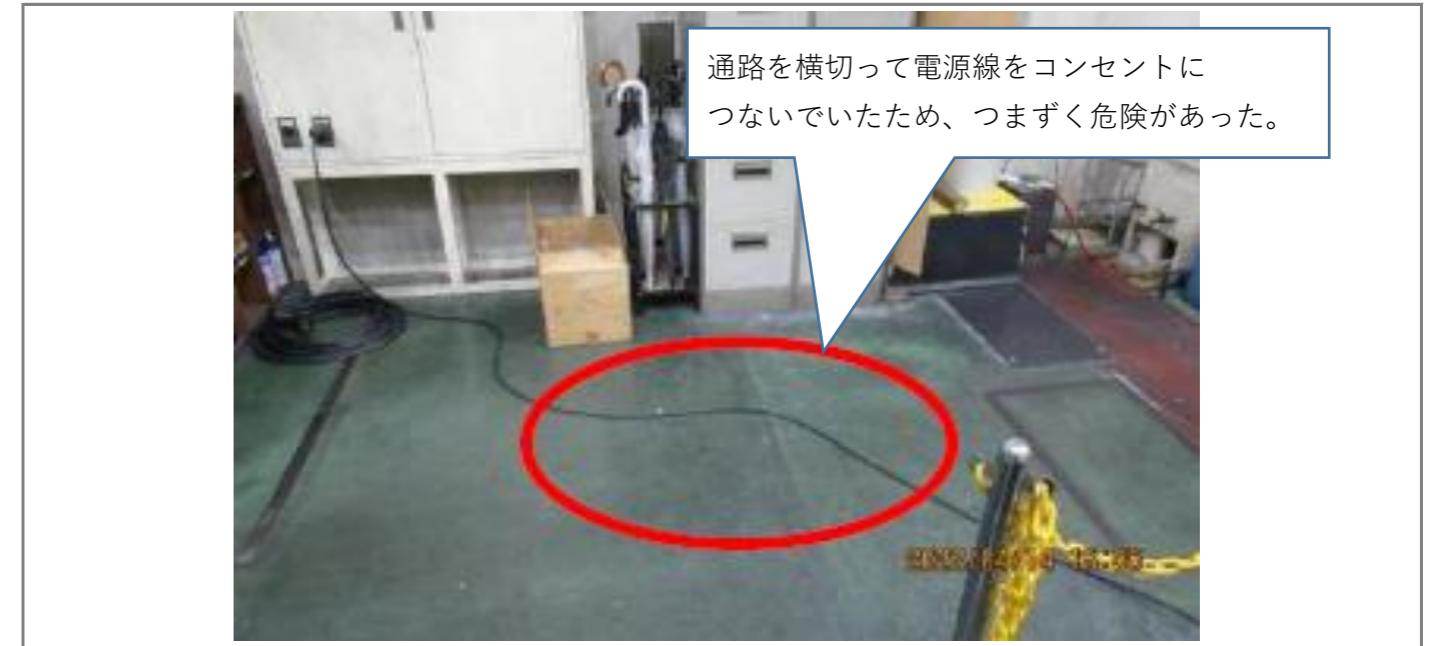
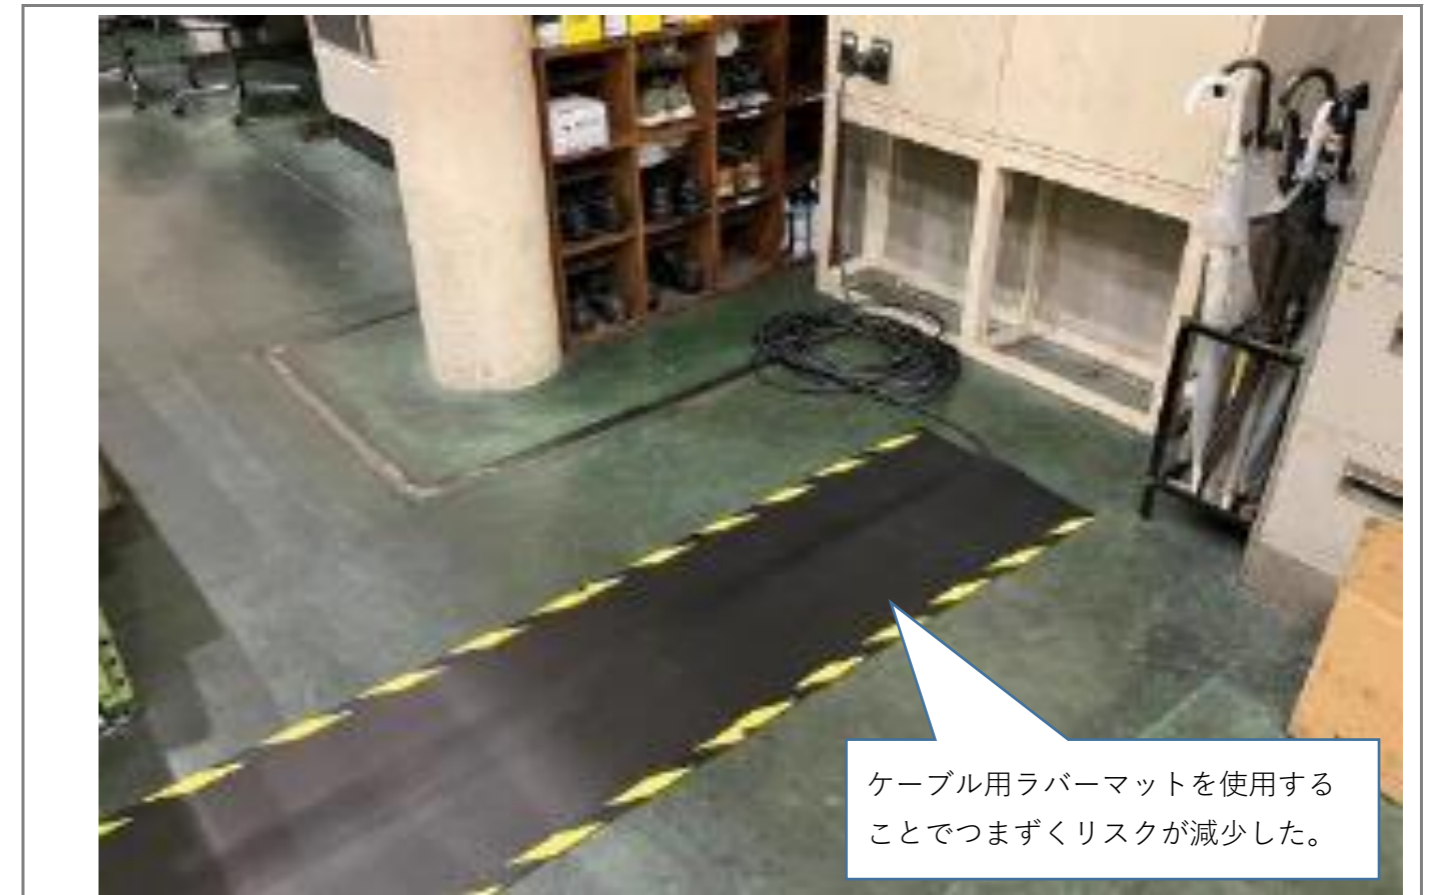
・作業に必要な電源線をコンセントから通路を横切って設置すると、通路を人が通る時にその電源線につまずく恐れがある。

・市販の山型電線カバーでは高さもあり、つまずく可能性もあるため、ケーブル用ラバーマットで対応した。

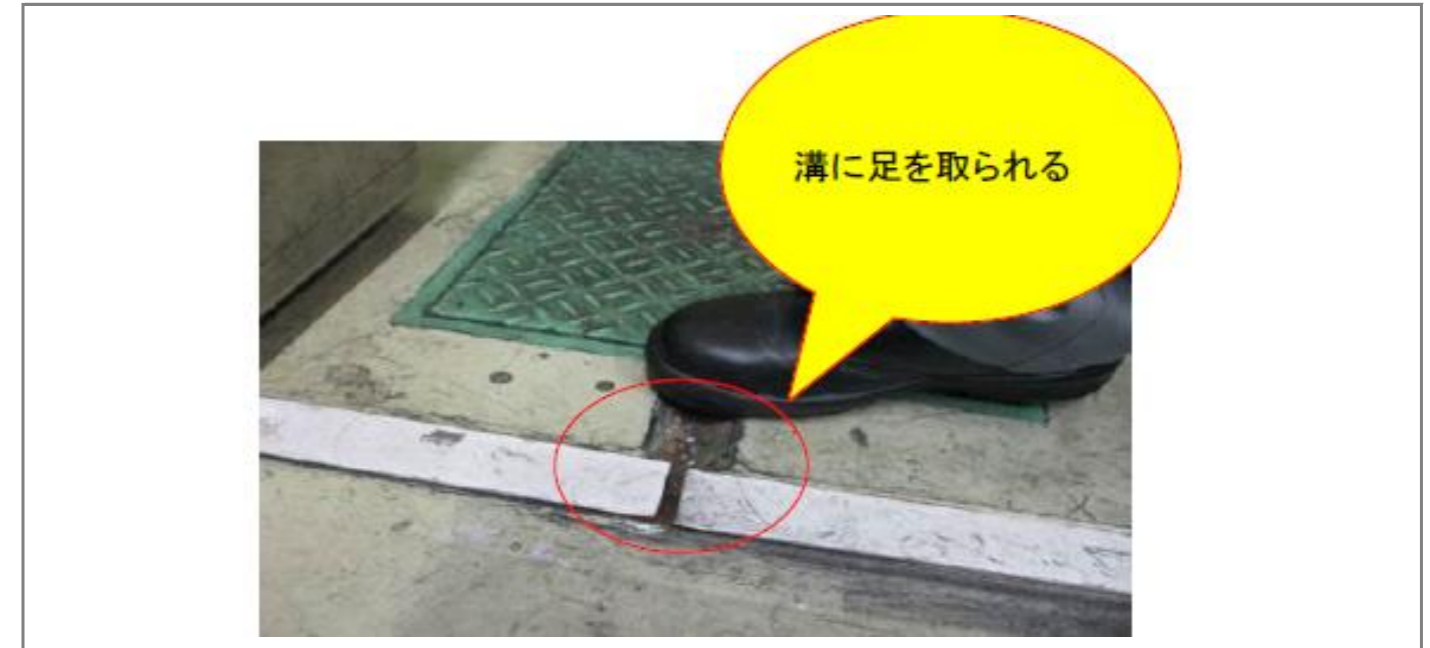
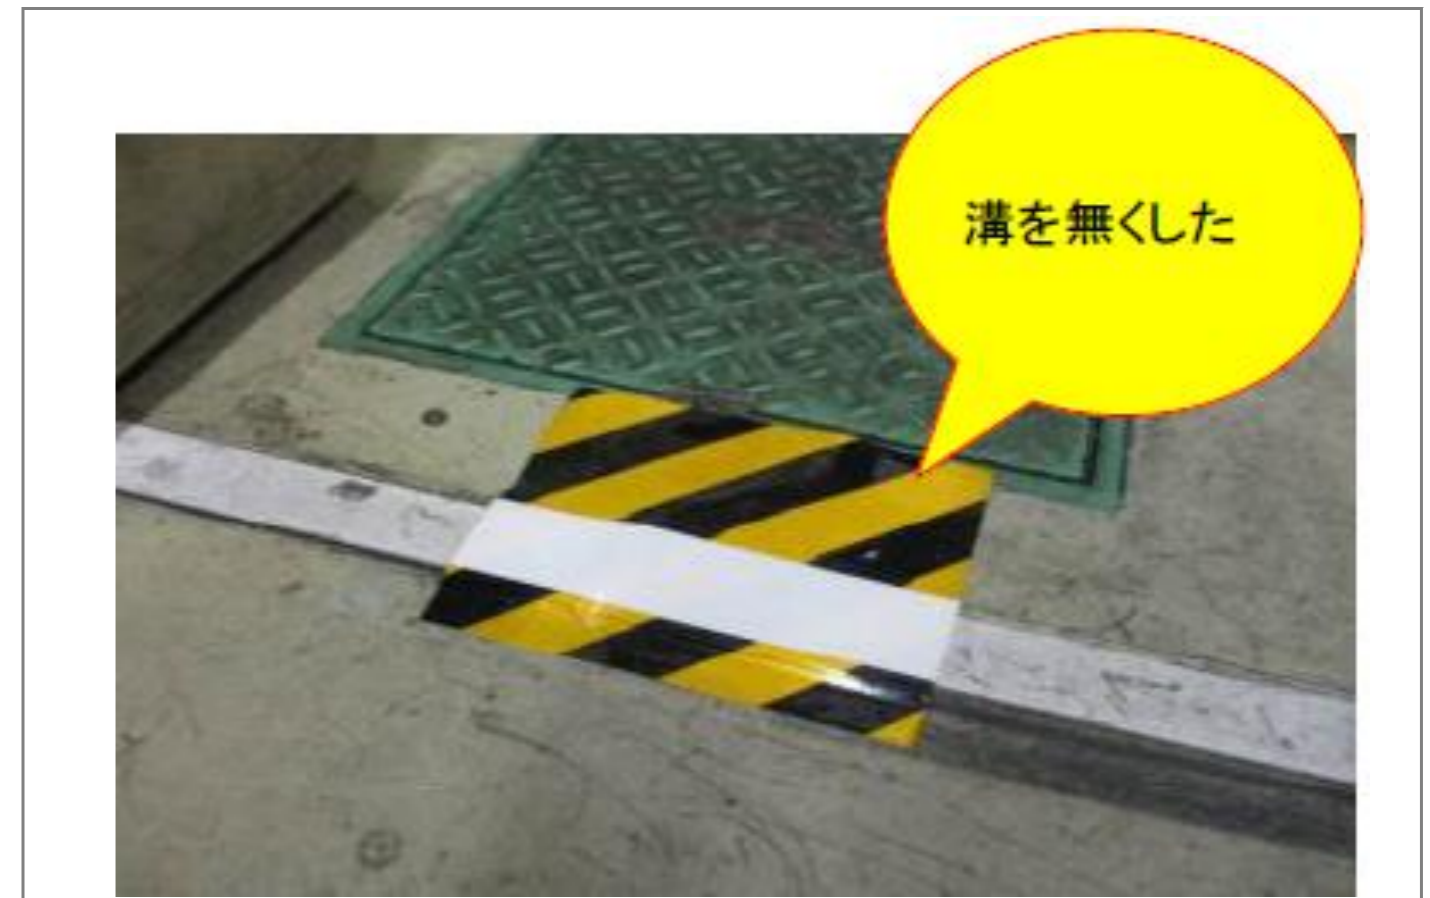
・V溝にカバーが無く、足を取られ足首を捻挫する危険がある。

改善前			改善後		
頻度	4	チョコ停、段取り替え	頻度	4	チョコ停、段取り替え
可能性	4	可能性が高い	可能性	1	ほとんどない
程度	2	不休災害；医師による処置が必要なケガ	程度	2	不休災害；医師による処置が必要なケガ
合計	10		合計	7	
リスクレベル	II	問題が多少ある	リスクレベル	I	許容できる

・V溝をなくし、安全テープにて注意をうながした。

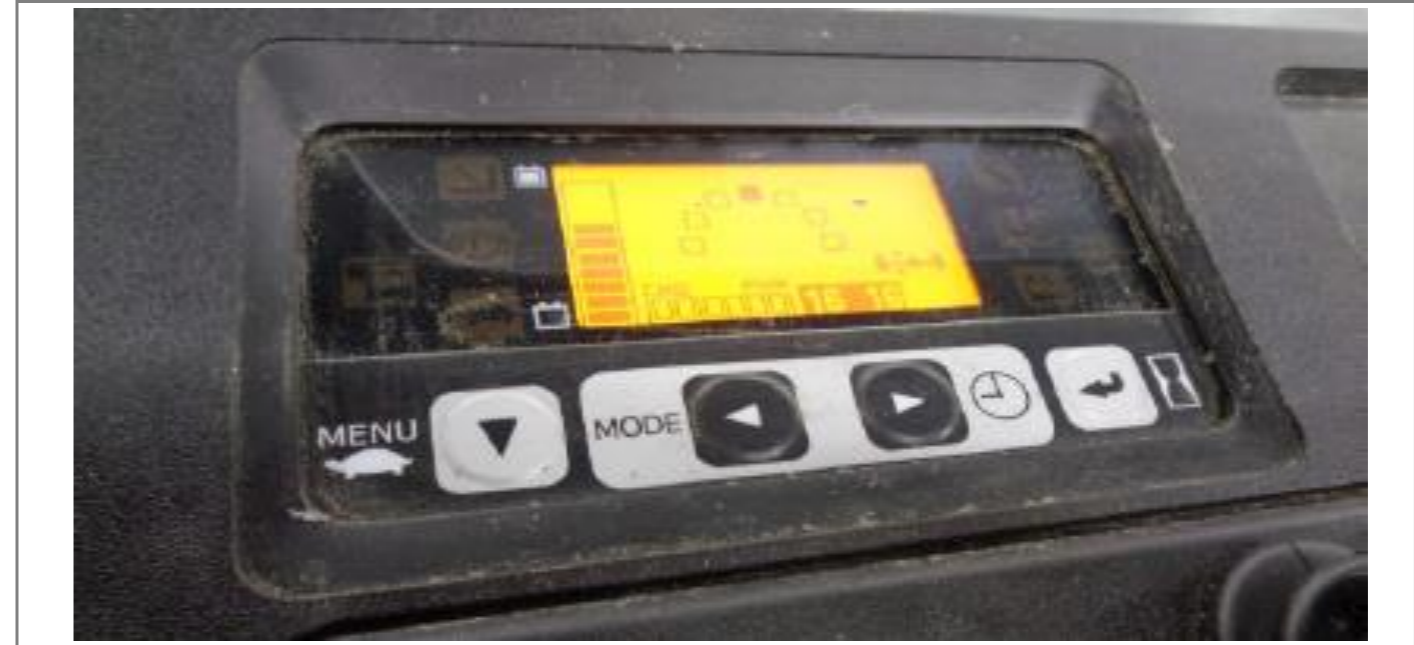
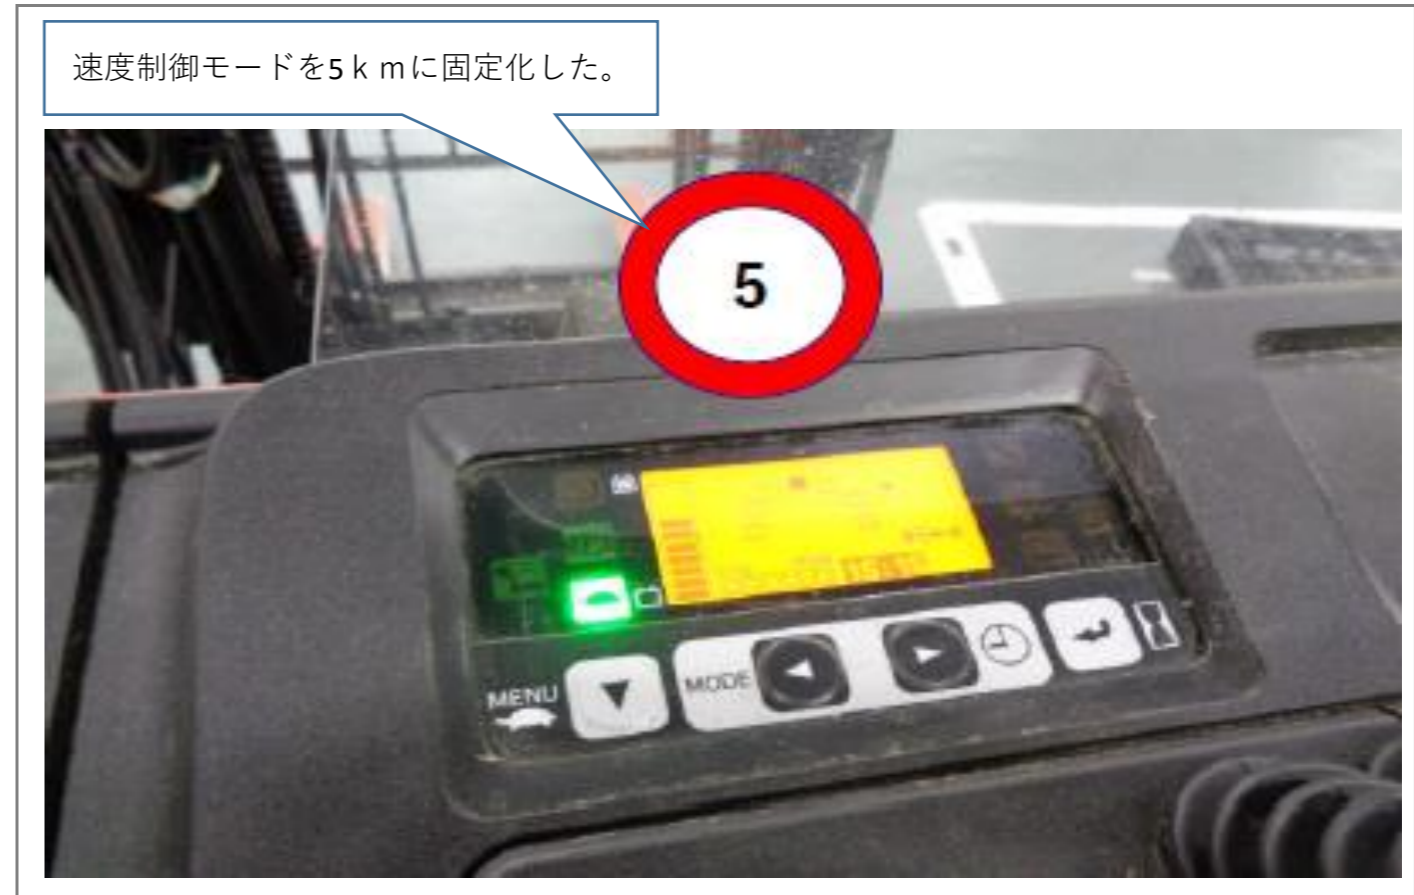
・フォークリフトの速度制御モードの切り替えが手動で出来る為、管理監督者の目の届かない場所で設定を解除され、危険な運転をする可能性があり、事故に繋がりがねない。

頻度	4	毎日、切り替えられる可能性あり。
可能性	4	スピードの出し過ぎで事故を起こす可能性が大きい。
程度	6	部品の落下、設備を破損する可能性大、作業者の怪我
合計	14	
リスクレベル	III	早急な安全対策が必要

・メーカーに依頼し、速度制御モードを固定できるようにした。
 ・これにより時速 5 km の速度制限を遵守し、作業を行う事が出来る様になり、速度超過のリスクがなくなった。

頻度	4	切替が不可能
可能性	2	容易に制限速度が変更できなくなり可能性が下がった。
程度	6	部品の落下、設備を破損する可能性大、作業者の怪我
合計	12	
リスクレベル	II	残っているリスクに対して教育等を行う。
