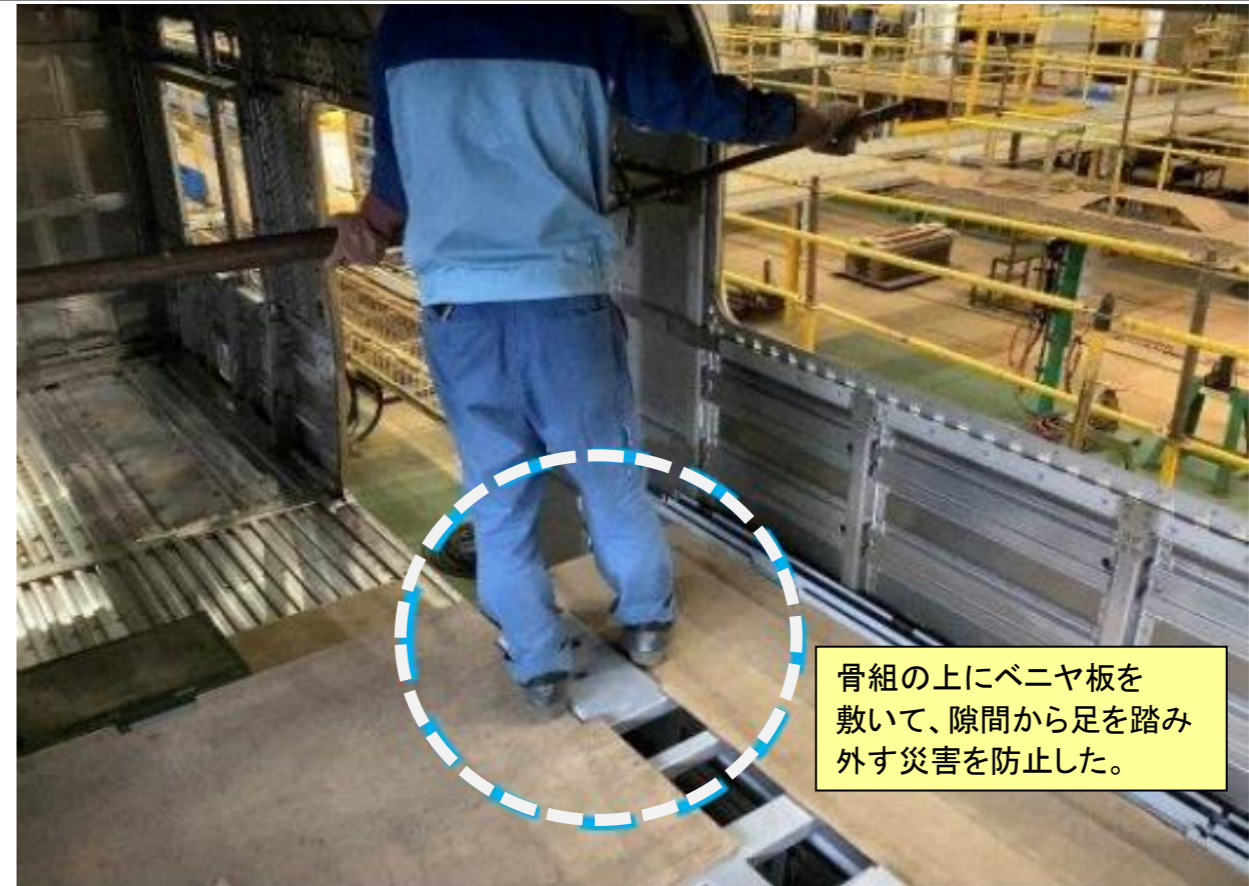
・製品骨組より足を滑らせ転倒し、骨折・打撲等ケガをする危険性があった。

・製品骨組にベニヤ板を敷いた。（費用・期間 ほぼ無し）

骨組の上にベニヤ板を敷いて、隙間から足を踏み外す災害を防止した。

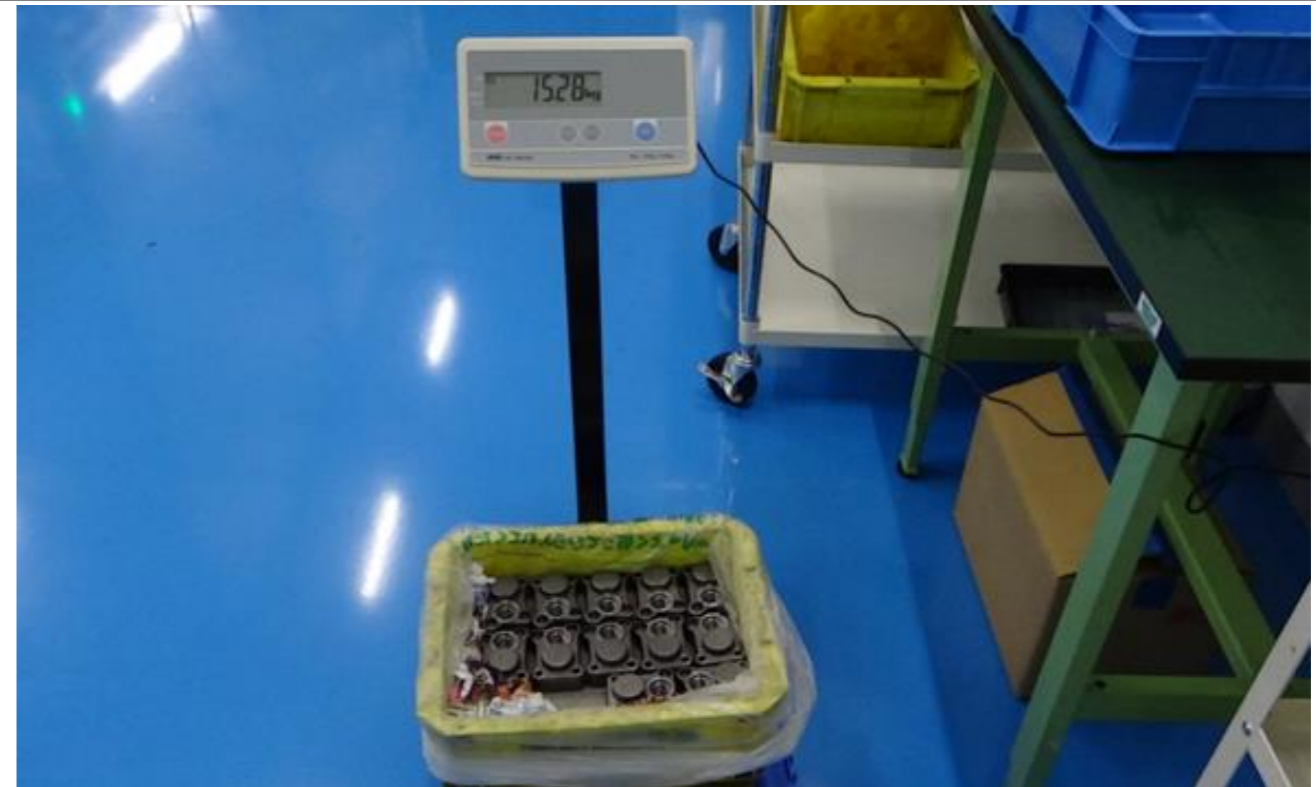
- ・部品が入った箱が重く、持ち上げるのが負担だという声から上がった。
- ・容器内の部品の入り数を変更し、負荷がかかる作業を改善する。

- ・納入メーカーと協議し、1箱入り数の変更を行った。

対策後：1箱25個入り 重量約15kg

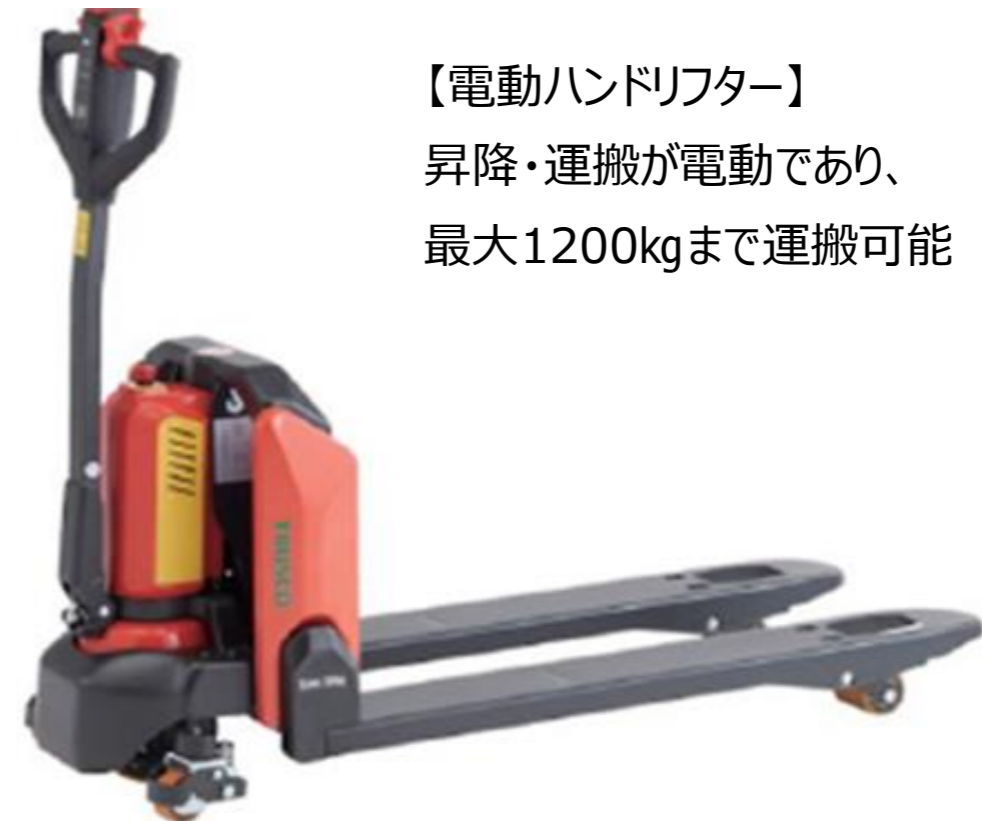
・素材・製品の運搬作業において、ハンドリフターで運搬しているが、押し引き作業において1トン近いパレットを運搬する場合があります、操作に強い力が必要である。

【現行のハンドリフター】
個あたり重量：96kg
台車入り数：10個
総重量：960kg
始動抵抗：約37kgf

・電動ハンドリフターを購入した。

【電動ハンドリフター】
昇降・運搬が電動であり、
最大1200kgまで運搬可能

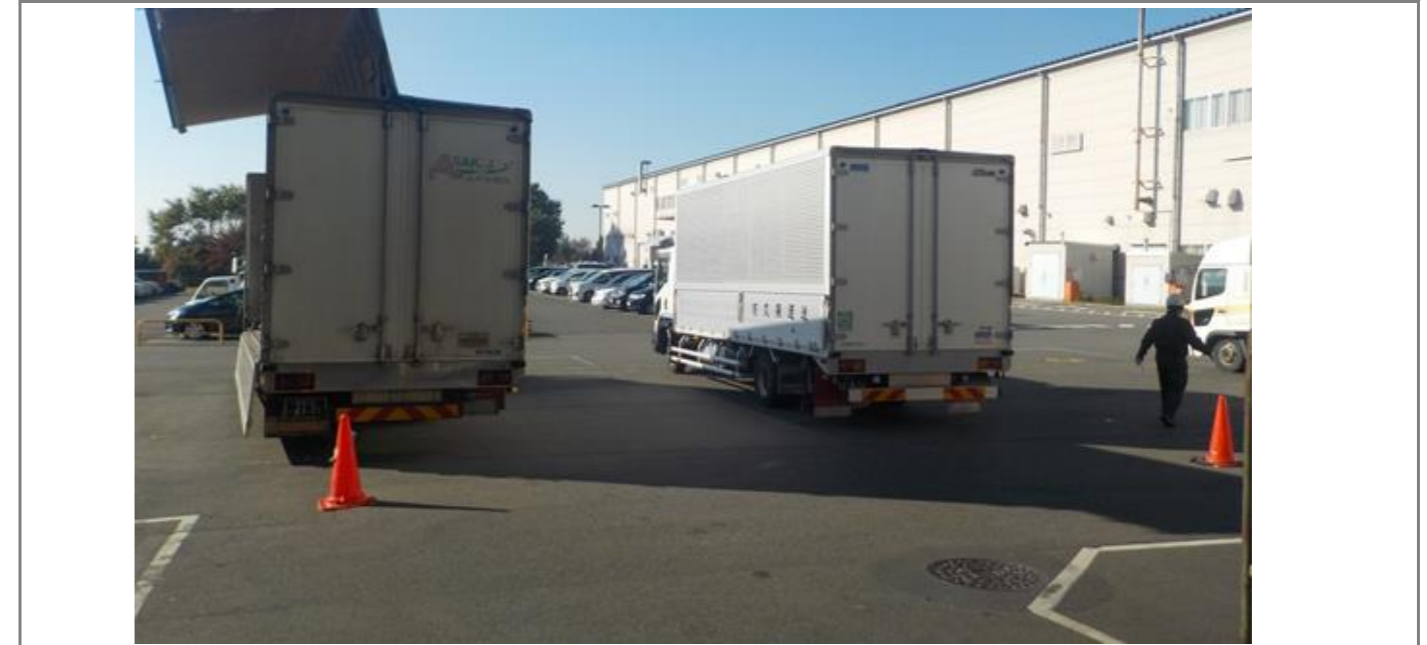
・部品搬入トラック積み下ろしエリアの駐車場所の案内がカラーコーンの為、風等でカラーコーンが動くとトラック同士の間が狭くなったり、広くなりすぎた隙間に業者の車を止めたりしていた。
・積み下ろしエリアはフォークリフトや部品の入ったカゴ車が往来している為、関係者以外の人間の出入りや見通しの悪さが危険に繋がる懸念がある。

・風等の天候で動いてしまったりしないよう、黄色いスプレーでアスファルトにL字のマーキングを実施した。

駐車位置表示について、カラーコーンからL字マーキングに変更した。

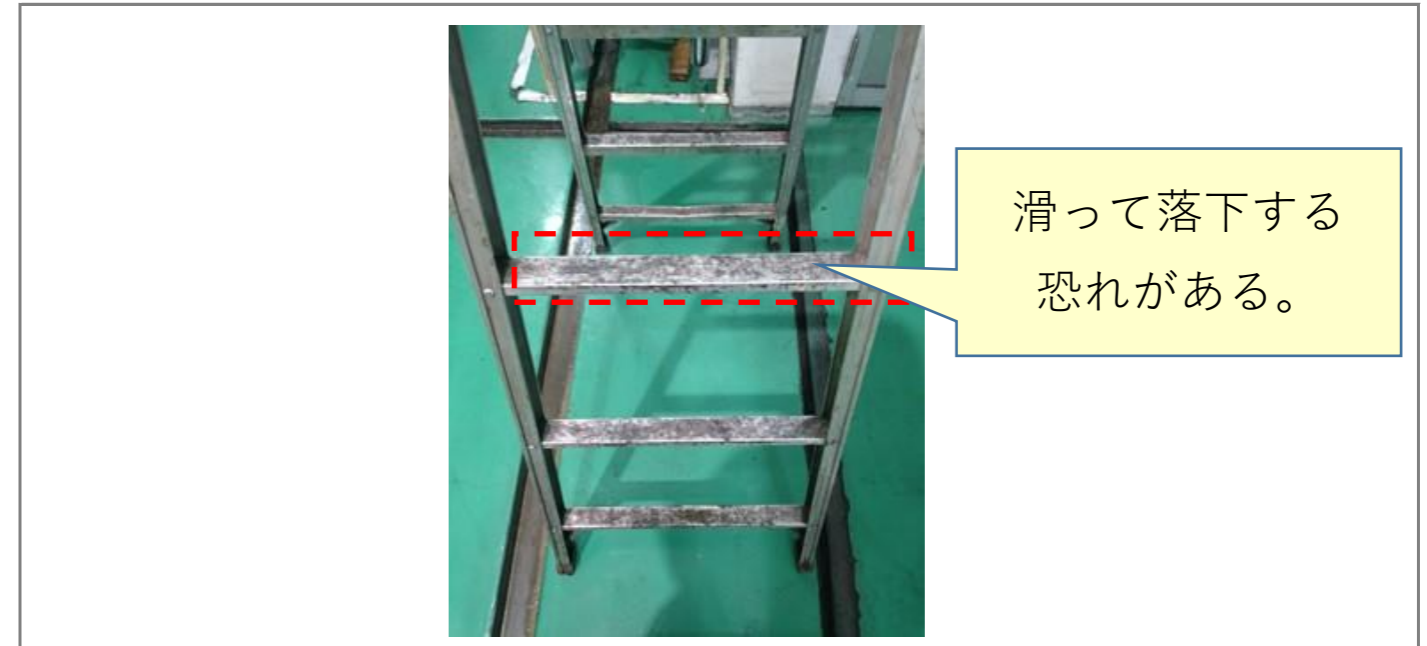
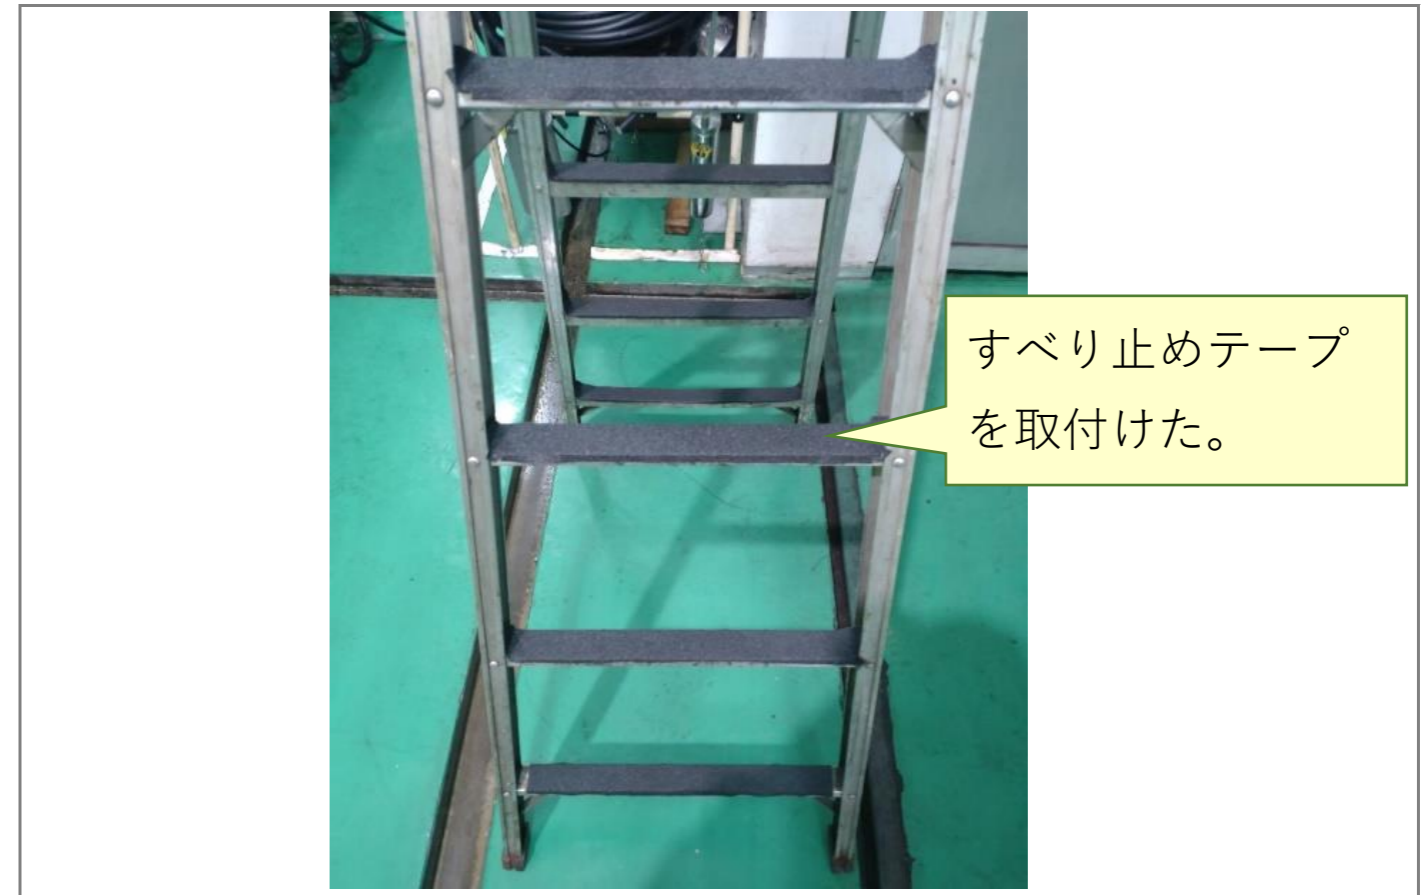
・点検・メンテ時に脚立を使用する際に、滑って落下する恐れがある。

・滑り止めテープを取り付け

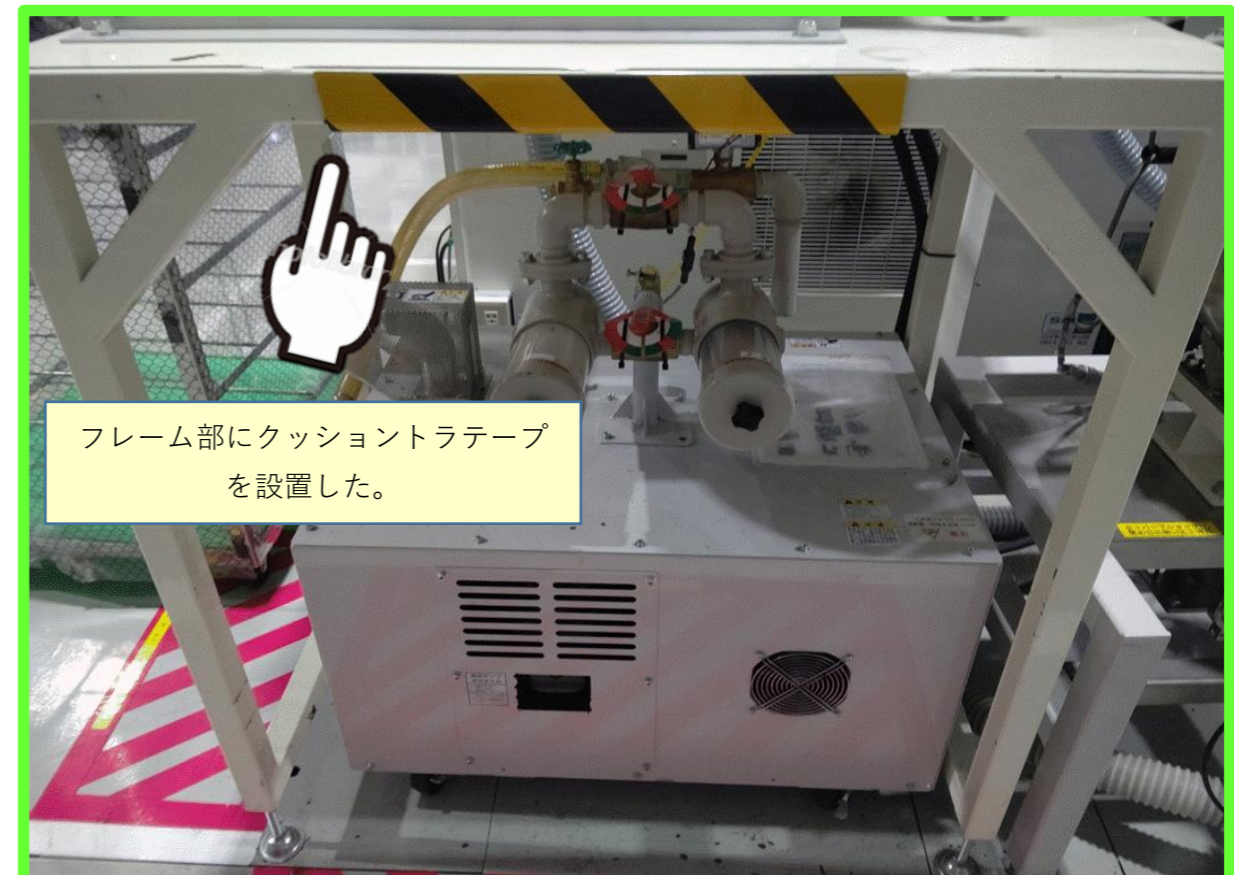
・設備メンテナンス（真空脱気装置のフィルター清掃）の際、しゃがんだ時に頭部をぶつけそうになった（ヒヤリハット）。

・しゃがんだ時に頭部が接触しそうなフレーム部に、クッションラテプを設置した。

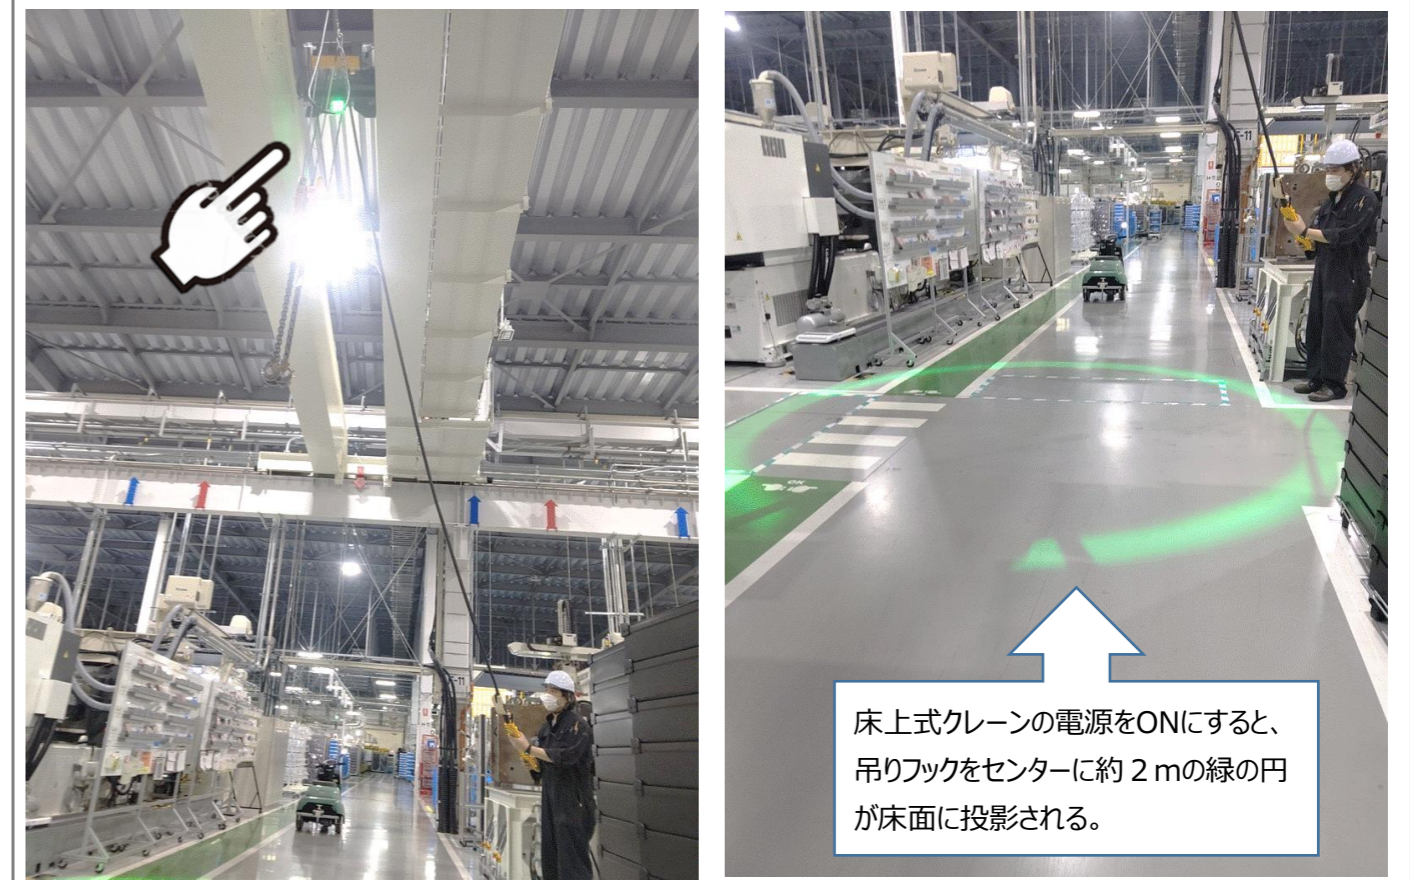
クレーン操作時の周囲への視覚的注意喚起

- ・床上式クレーン操作時、下で作業する人が、上方にあるクレーン・フックの位置が認識できない。
- ・万が一の落下の可能性を考えると、クレーンの位置を知らせる必要がある。

- ・床上式クレーンの電源をONにすると、吊りフックをセンターとして約2mの緑の円が床面に投影されるようにした。

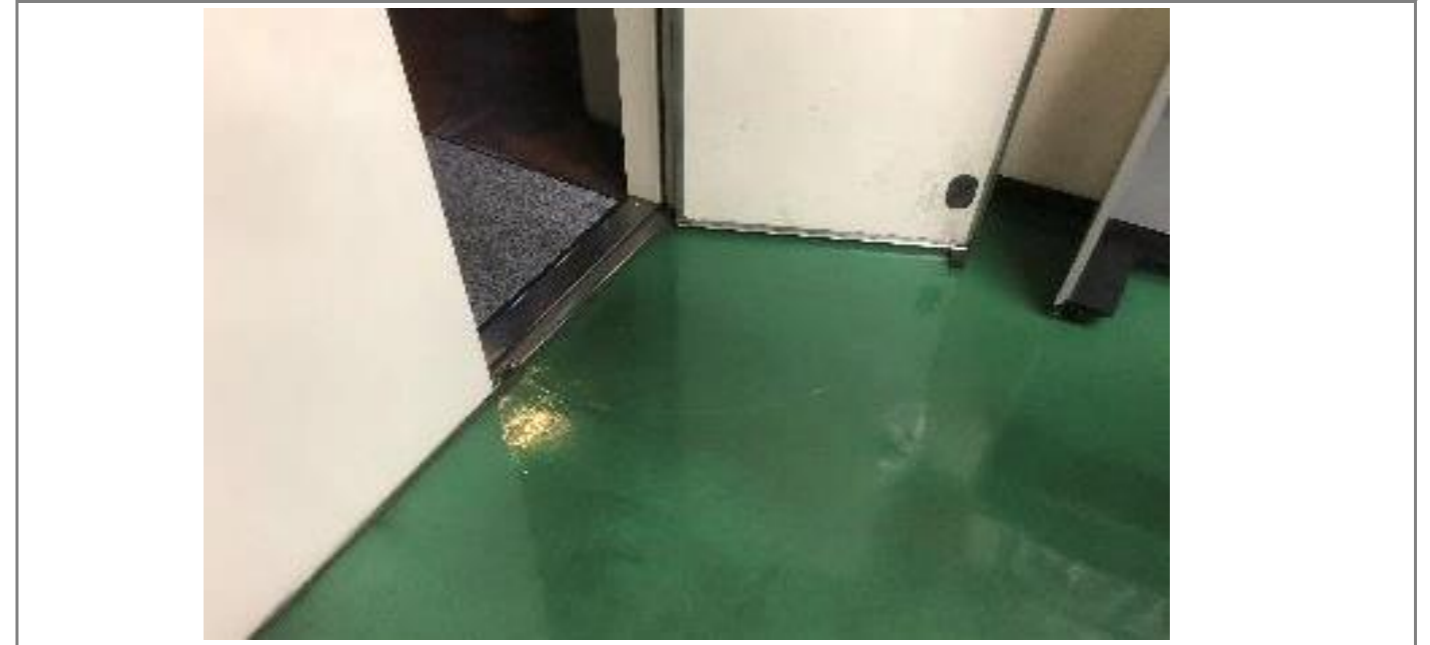
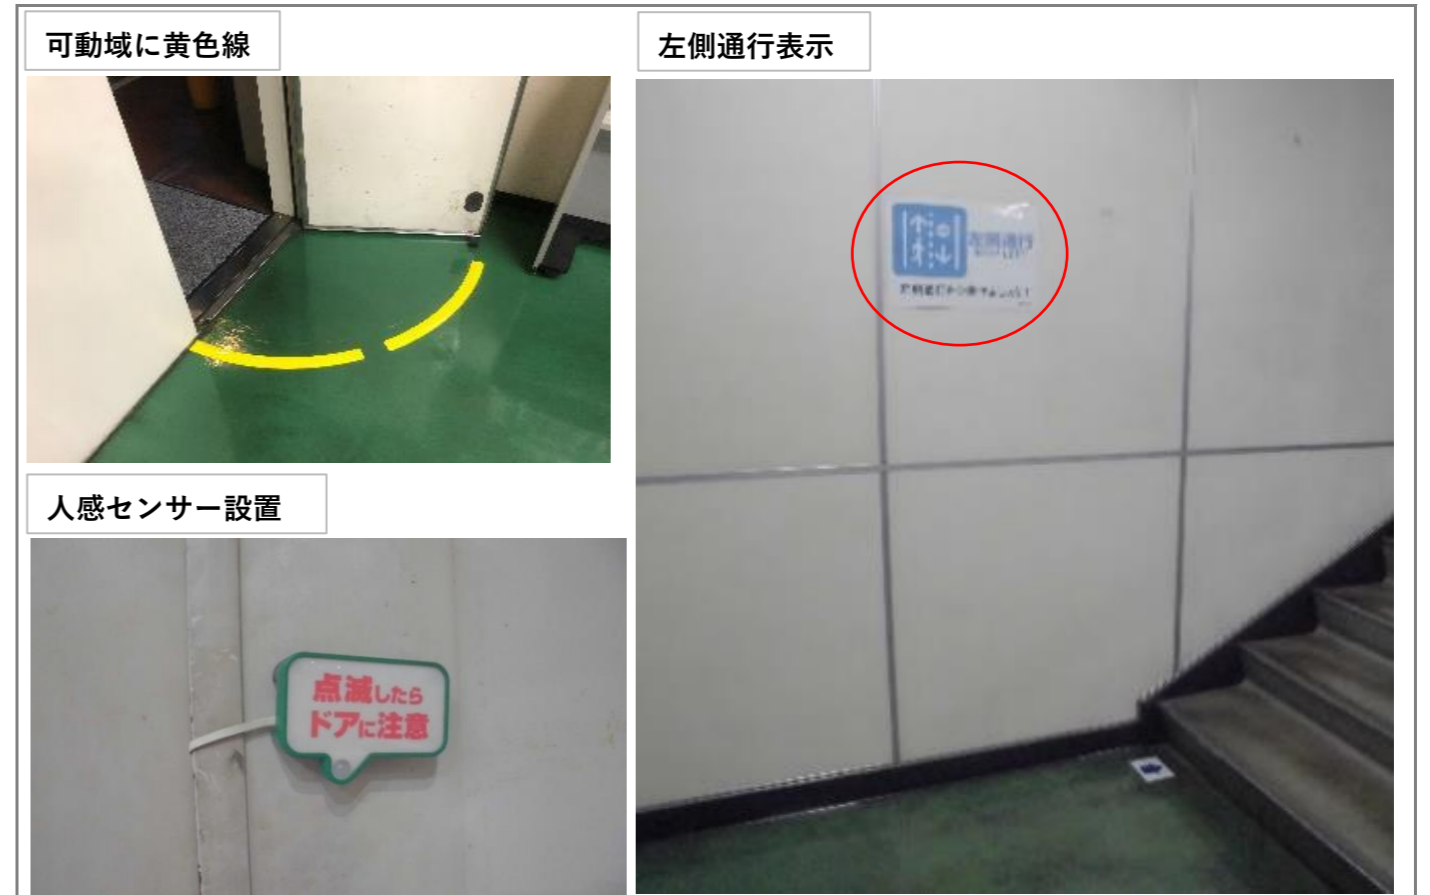
- ・扉開放時、押して開けた扉が反対側にいる人に衝突しない様、事業所全体の活動として2つの防止対策を講じた。
- ・他にも階段昇降時に、降りる人・昇る人の衝突を防ぐ為、左側通行のルール決めをした。

- ①扉の反対側に人がいるのを知らせてくれる、人感センサーを扉に設置した。
- ②扉を引いて開ける側に扉の可動域に黄色線で注意喚起した。
- ③左側通行の表示を階段に掲示した。
