職場改善事例 (件名)

手押し台車にガードを取り付けた事例

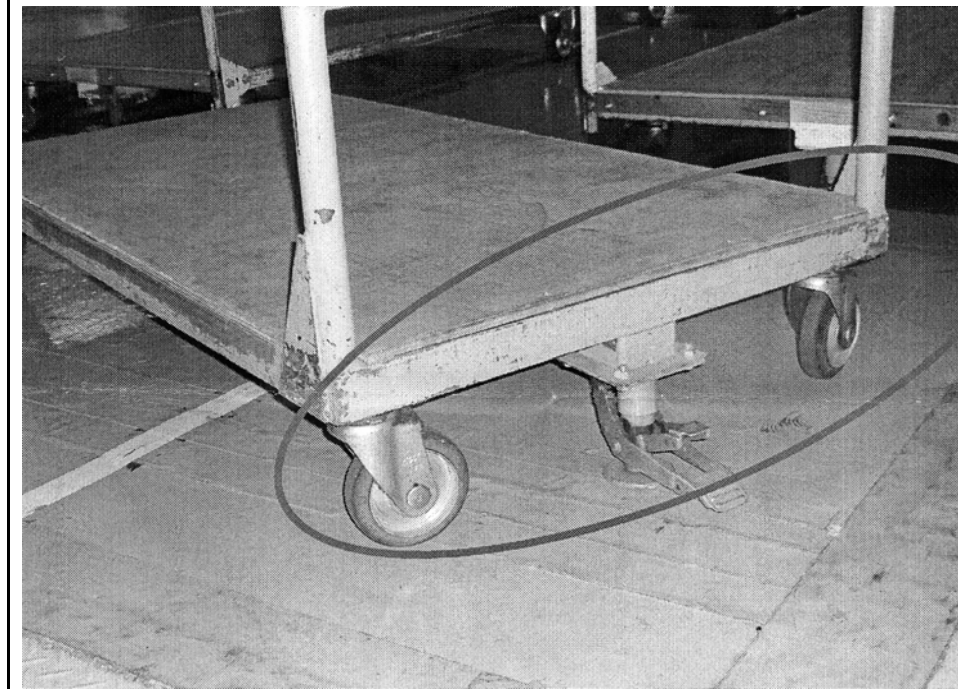
○改善前

台車を引く際、かかどが巻き込まれることによる怪我を防止するため。

従来、車輪に足先をぶついたり、台車にすねやかかと上部をぶつけて労災につながりそうな危険があったが、ガード板を取り付けたことによって、ガードと足の接触による怪我が無くなったと同時に、危険を知らせる効果につながった。
