職場改善事例（件名）**クリーンルーム前々室入り口のスノコの改善****1. 改善の目的と背景**

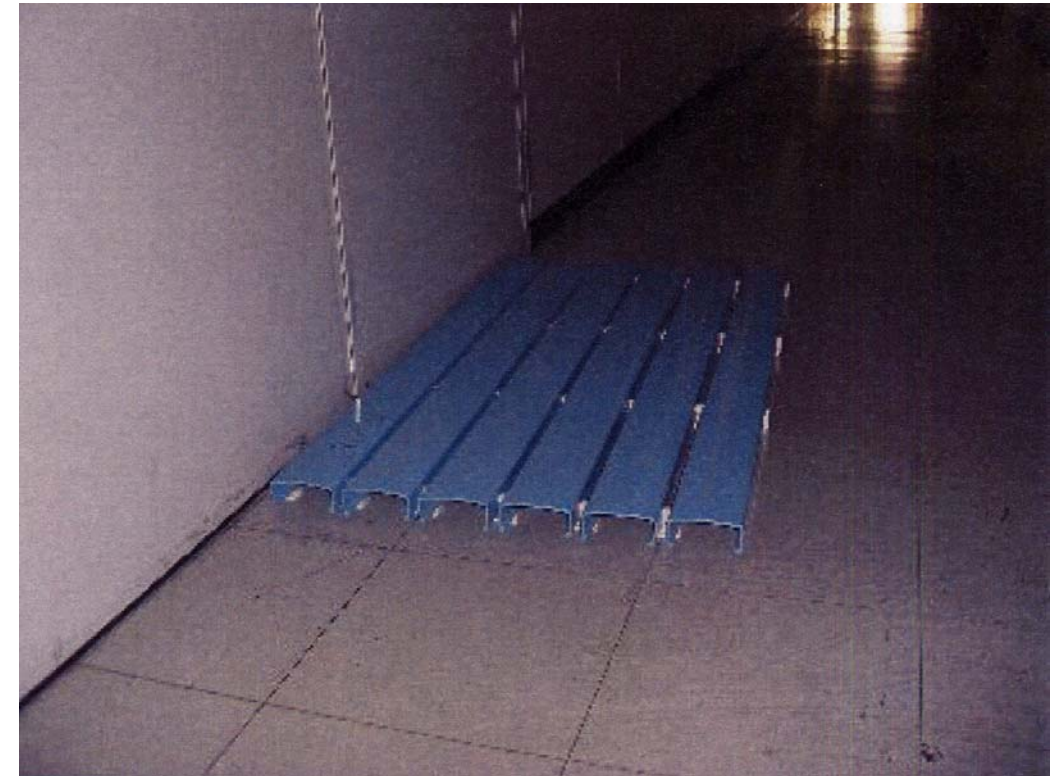
○改善前

- ・クリーンルーム行程の前々室前にプラスチック製のスノコが設置されているが、下記2点の問題点から改善を行う必要があると判断した。
- 1. 老朽化して割れている箇所があるので足の裏を挟んでしまう可能性がある。
- 2. 高さが10 cm位有る為、緊急避難時に躓き転倒する可能性が有る。

本社の青梅事業所で使用しているフラットなマット等も検討したが、高さが無くフラット過ぎる為、台車等で上る可能性もある事から連結式で多少高さのある（0.5 cm位）軟質 TPE 樹脂製のマットに変更する事にした。

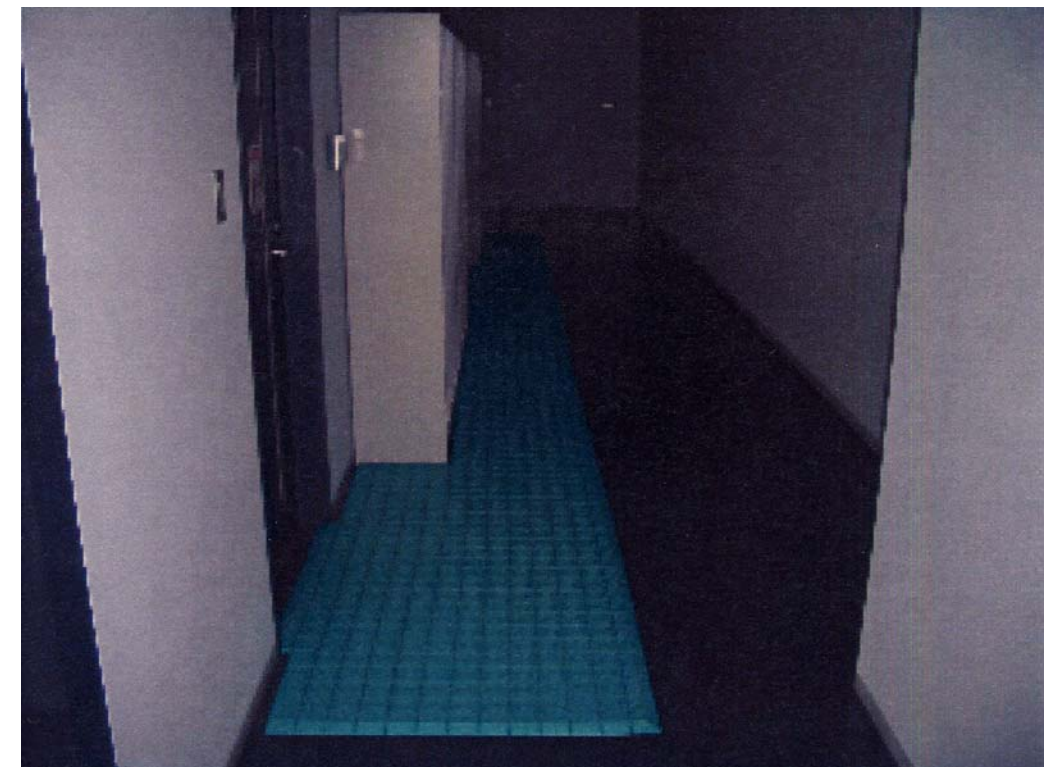
**○改善後**

- ・連結式にした事でレイアウト変更時の対応が可能。
- ・材質上、割れる心配が無いので足を挟まれる事も無い。
- ・綾が面取りされており、高さ的にも躓いて怪我をする等の危険は無い。
- ・マットに小さな穴が開いていて足に付いている異物がマット下に落ちるので異物の持ち込みを防止出来る。
