職場改善事例（件名）

ビレット落下防止板取り付けによる安全対策

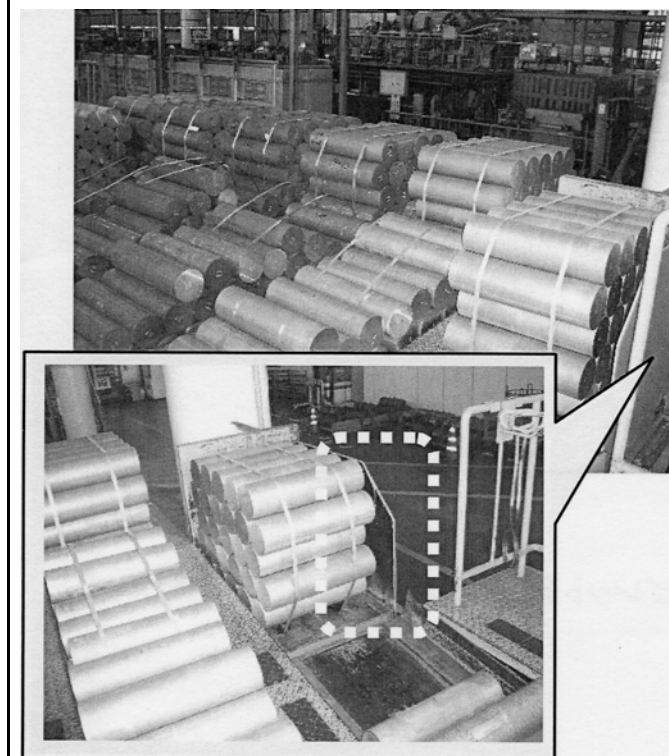
○改善後

潜在要因の排除 カバー取り付けによりビレット落下の排除
 （不安全状態の排除）
