**職場改善事例（件名）****塗装場の作業環境改善****1. 改善の目的と背景**

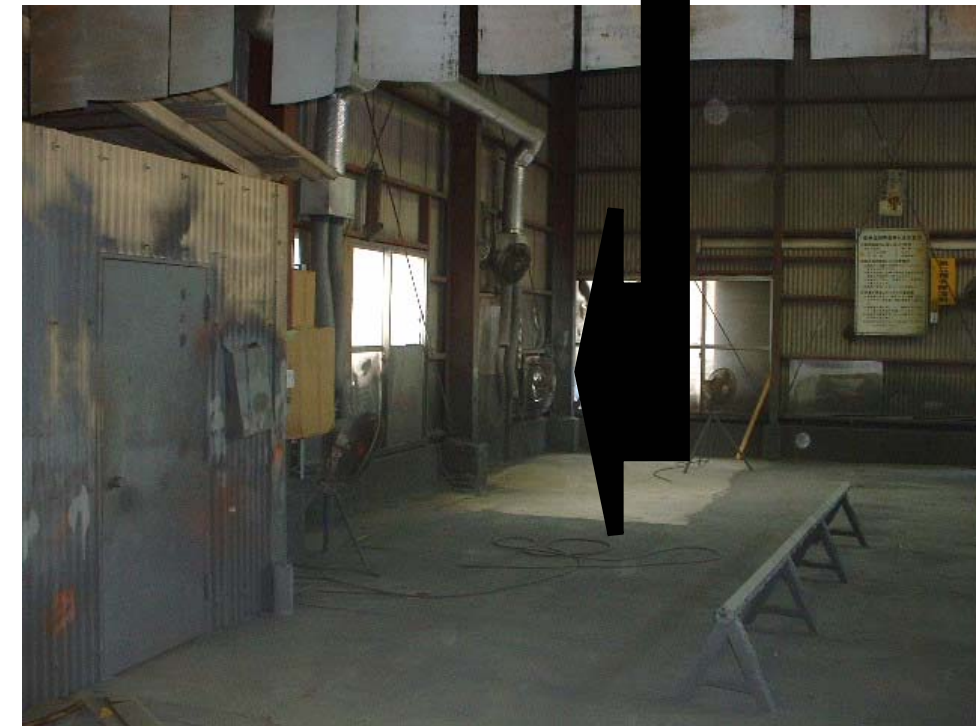
**○改善前**

有機溶剤の健康診断で有所見者が発生。一般的な換気扇が4機しかなく、防毒マスクを作業中は装着しているが、換気装置の改善は早急に必要があった。

産業用換気扇数機

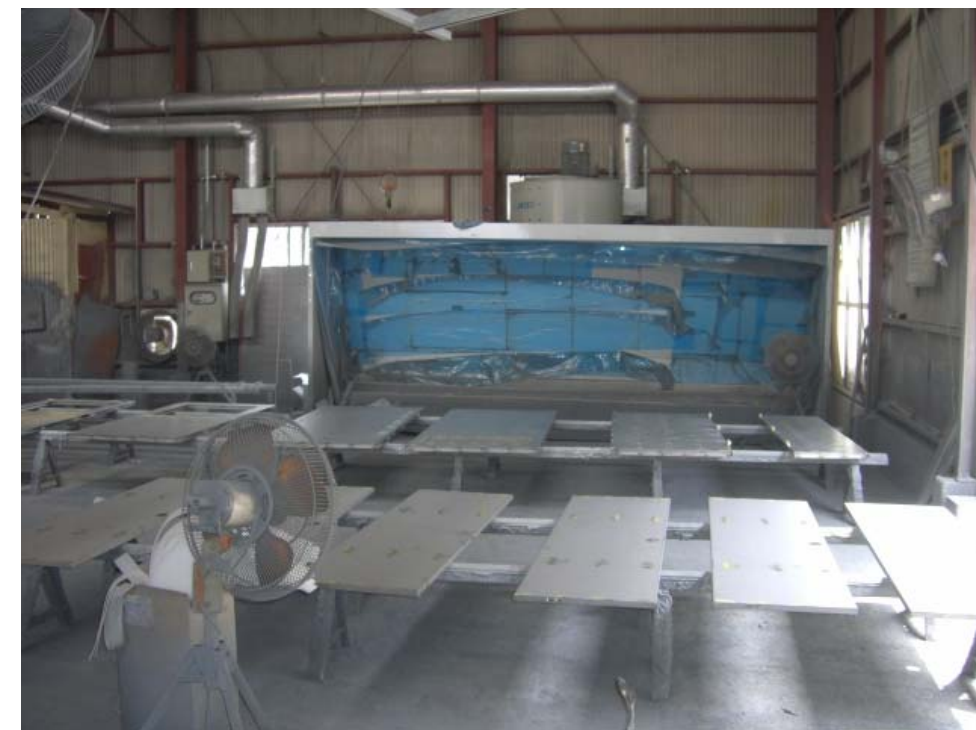
**○改善後**

塗装場に局所排気装置を設置した。

1台の局所排気装置を設置。

半年に1回の有機溶剤健康診断で有所見者はいなくなった。

屋外飛散の抑制。
