職場改善事例（件名）

コンパウンド調合用タンクと手作業から自動化への改善

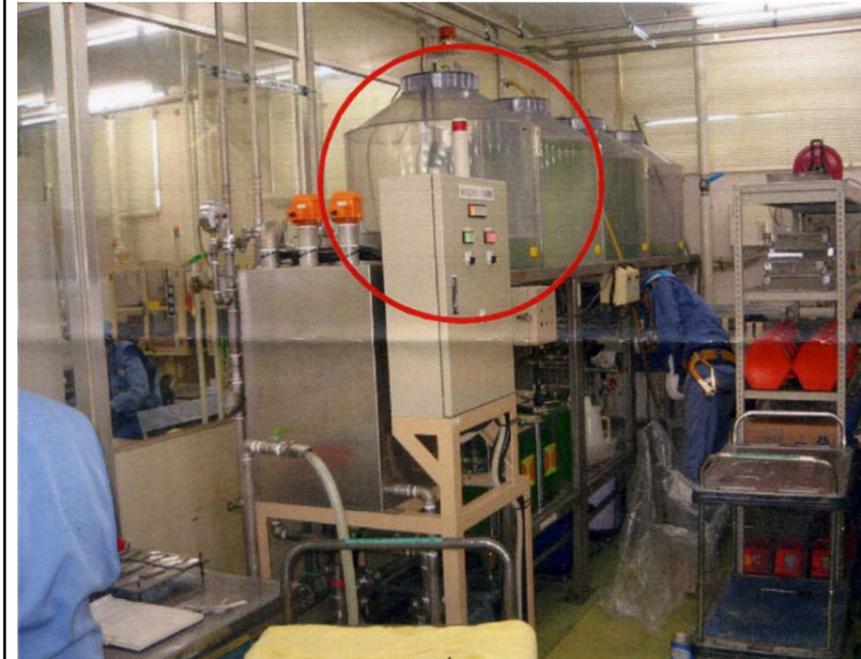
○改善前

製品研磨に使用するためのコンパウンドの調合及び貯蔵タンクが、床から 1.5m ぐらいの高いところに設置してありました。改善前はその高いところに作業者が上ってそのタンクで調合作業しており、作業者の転落等が考えられる危険な作業であったことから、作業者の安全確保が目的です。

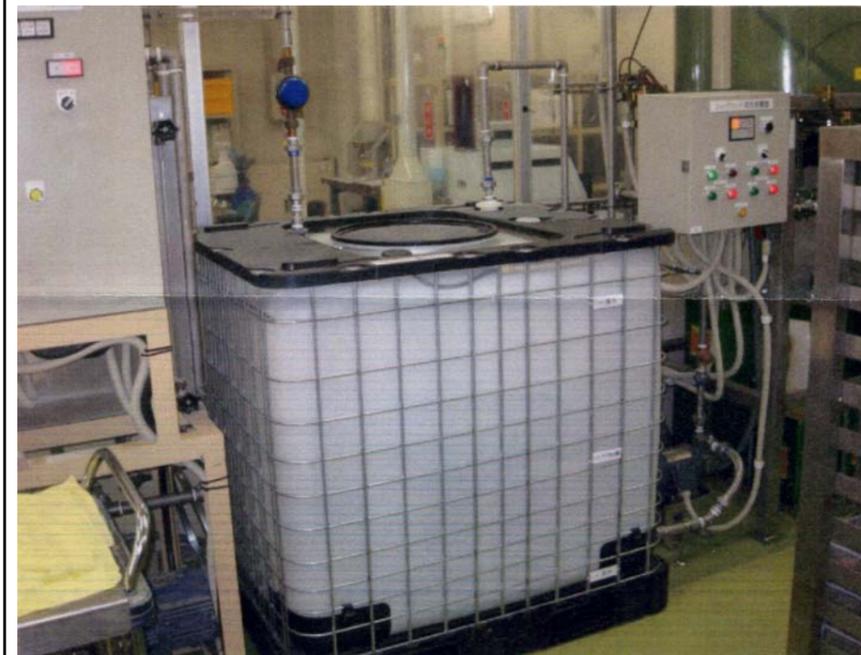
**○改善後**

作業者の高所作業による落下の危険がなくなった。
調合作業が自動化され、作業者の負担軽減になった。
また、調合の人によるばらつきがなくなった。

改善として、コンパウンド調合タンクを床に設置し、調合の自動装置、貯蔵タンクへの送水ポンプを設置して安全を確保した。
