職場改善事例 (件名)

銅棒のめくれ限度がわかる銅棒置き場

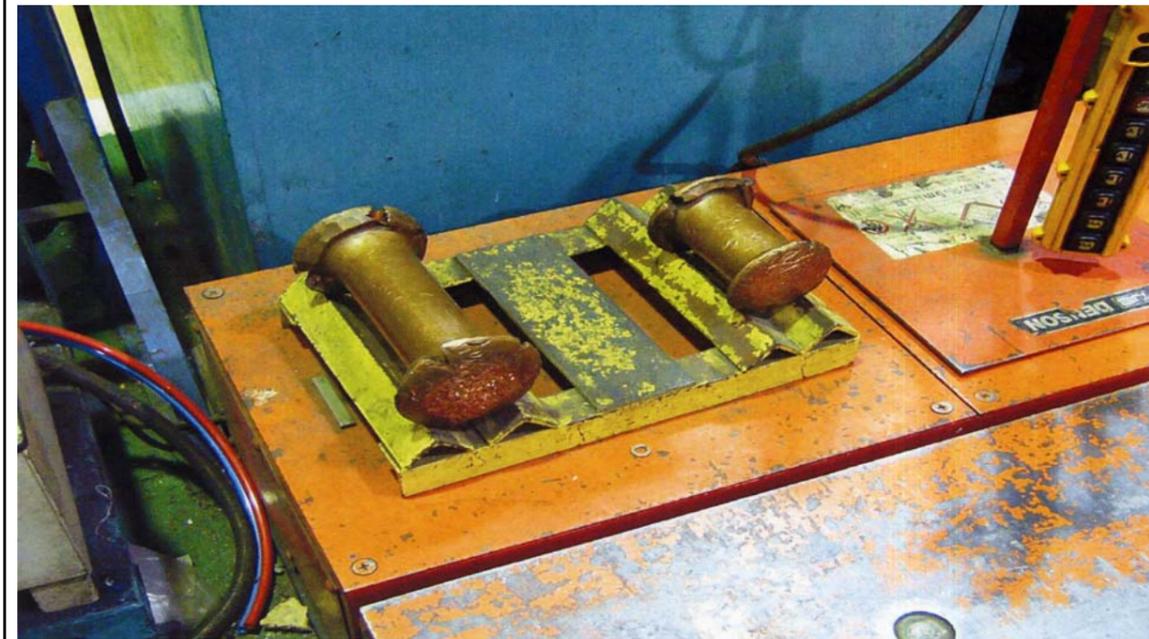
○改善前

金型のガイドピンを抜く作業で銅棒をたたいていた作業者が的を外してガイドピンに手を当てて骨折した。

たたいているうちに銅棒はめくれてくるが、めくれが大きくなると、的が見にくく、的を外しやすいため、めくれの限度を超えた銅棒は使用禁止にしなければならない。

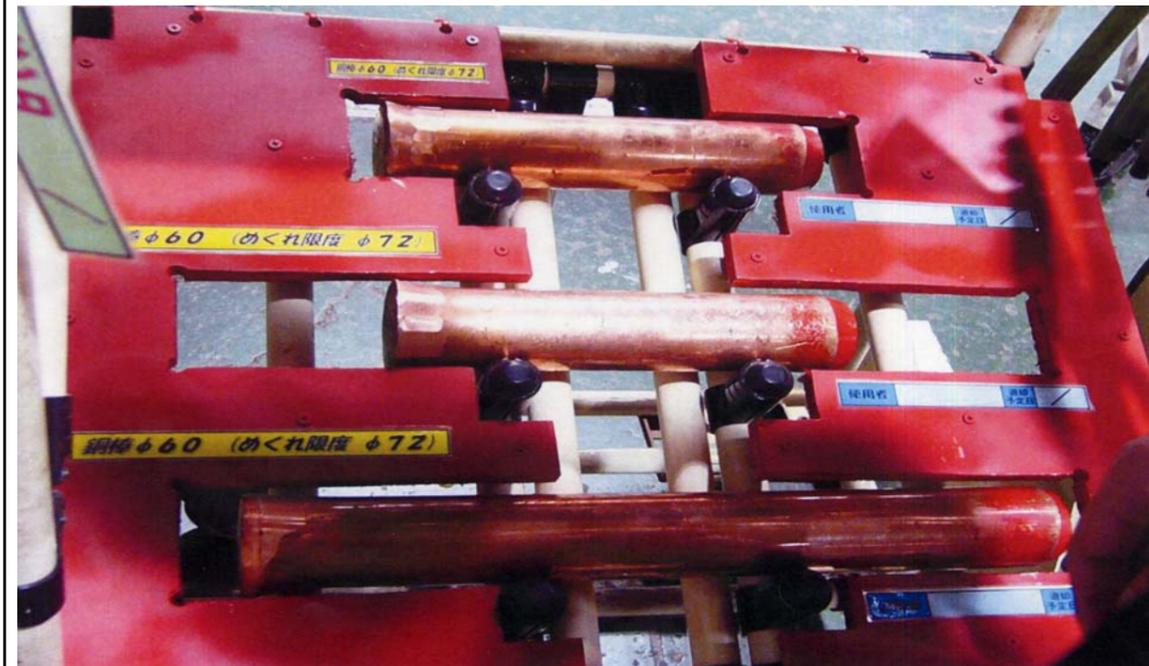
○改善後

銅棒の置き場で、めくれの限度を超えた物については、セットできないため、作業者が限度を超えたことがわかる。

めくれの限度を超えた銅棒については、修理しなければセットできないので、作業者は限度を超えた銅棒は使わなくなる。
