職場改善事例（件名）**融雪剤散布器の導入****1. 改善の目的と背景**

職場改善事例（件名）

駐輪場および試材保管場所の5S活動

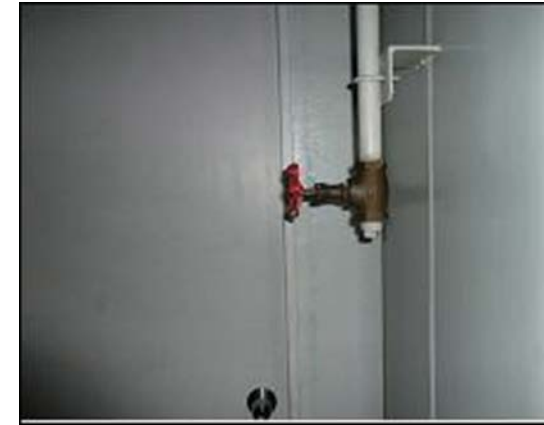
ハンドルの向きが危険
