職場改善事例（件名）**空調機ドレーン配管凍結防止****1. 改善の目的と背景**

職場改善事例（件名）**専用パイプ置き場改善****1. 改善の目的と背景**

職場改善事例（件名）

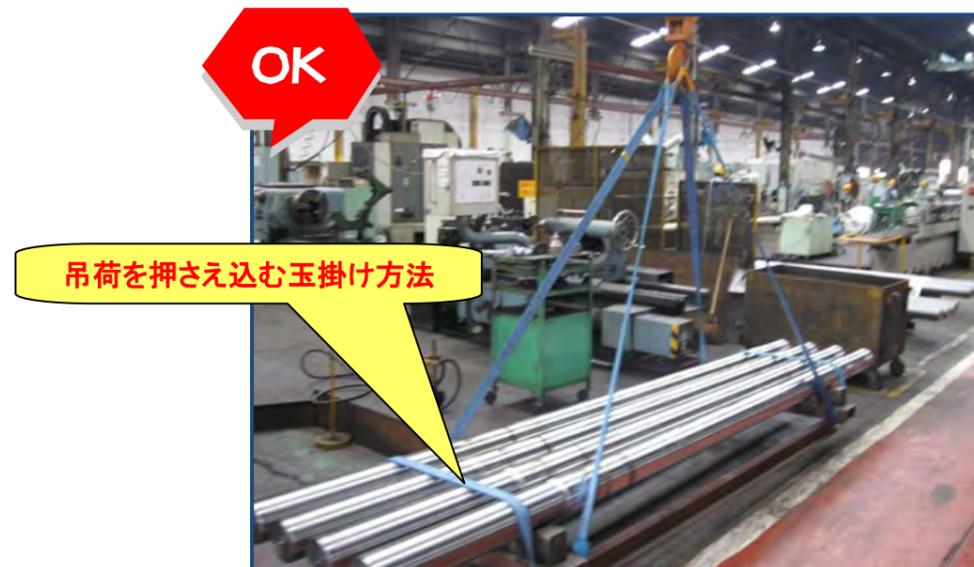
○改善後

対策後のリスク評価					レベル
可能性	ひどさ	頻度	調整点	総合	
1	1	1		3	1

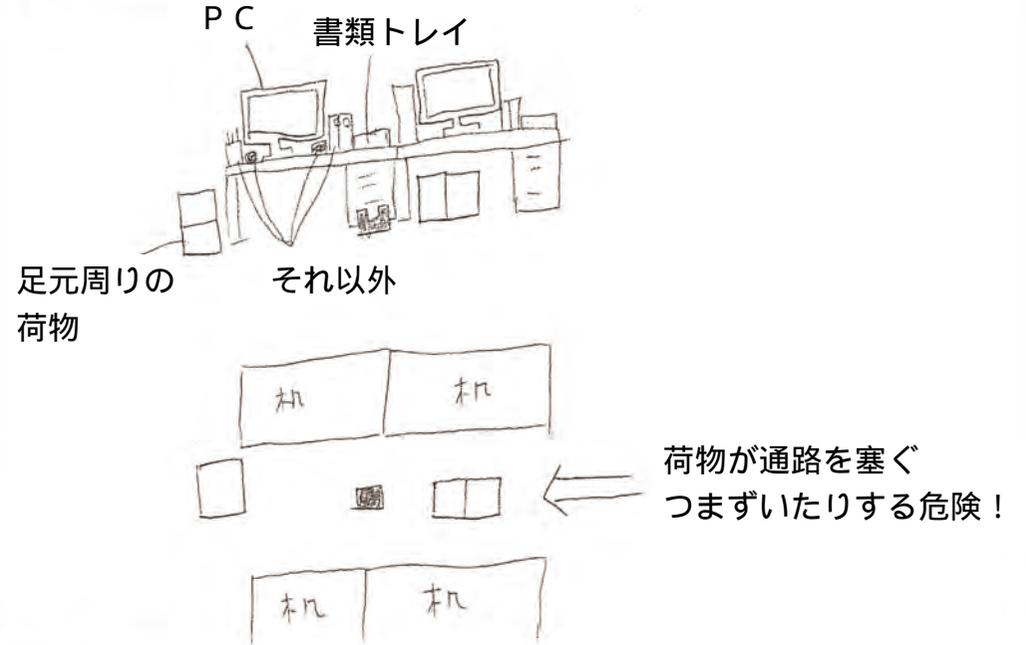
○改善前

仕掛かり中の業務の荷物が、机の上だけでなく周りに散乱しているのが常態化していた。

帰宅前に片付けることを業務化した。帰る時には、
・机の上：パソコンと書類トレイ 1 個のみ OK！それ以外は NG！
・机の周り：物を置くのは NG
とした。

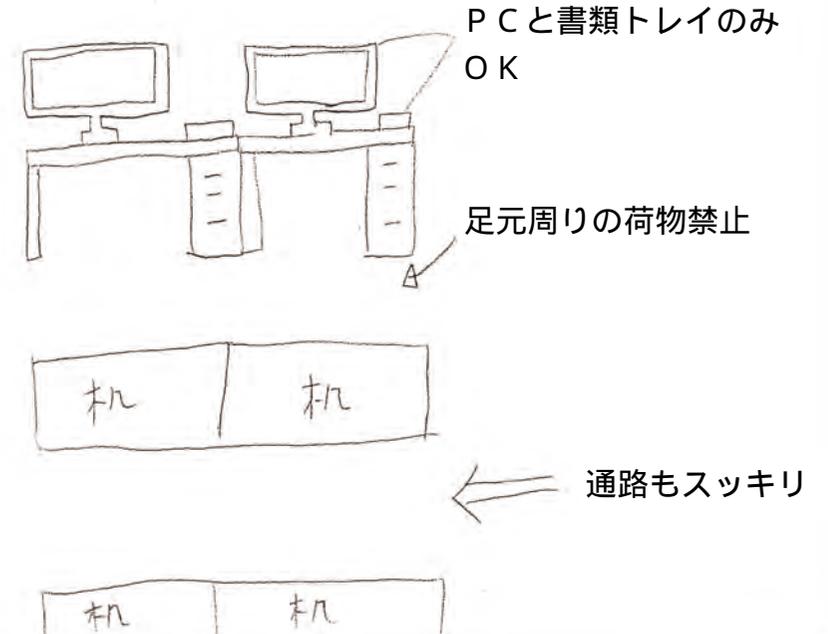
○改善後

足元周りが片付いたことで、つまずいたりするなどの事故の危険が少なくなった。

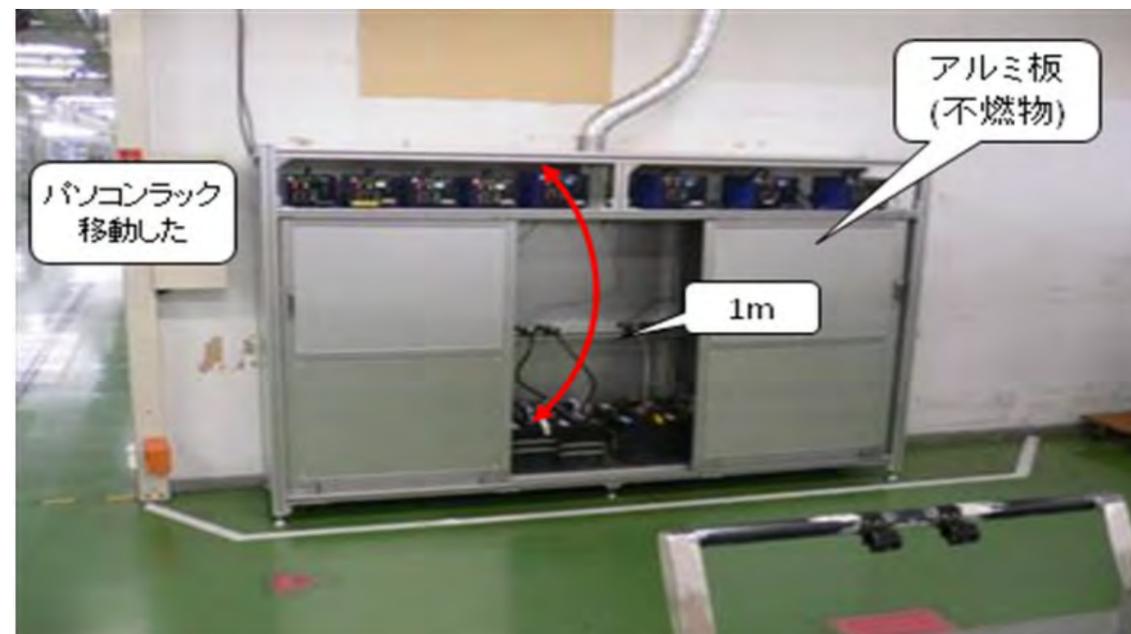
○改善後

バッテリー充電BOXの配置や材料が発火・爆発の起因となるリスクが安全巡視にて指摘された。

改善前		改善後	
頻度	6	頻度	4 2~3/日程度近づく
可能性	4	可能性	1 発火・爆発の危険源は少なくなった
程度	4	程度	4 発火・爆発が起こった際は重大災害となる
合計	14	合計	9
リスクレベル	Ⅲ	リスクレベル	Ⅱ 残留リスクに対する教育が必要

- ①BOXの材料をタキロン板からアルミ板（不燃材）に変更。
- ②充電器とバッテリーを1m離れた。
- ③BOX内にガスが充満しない様強制排気を施した。

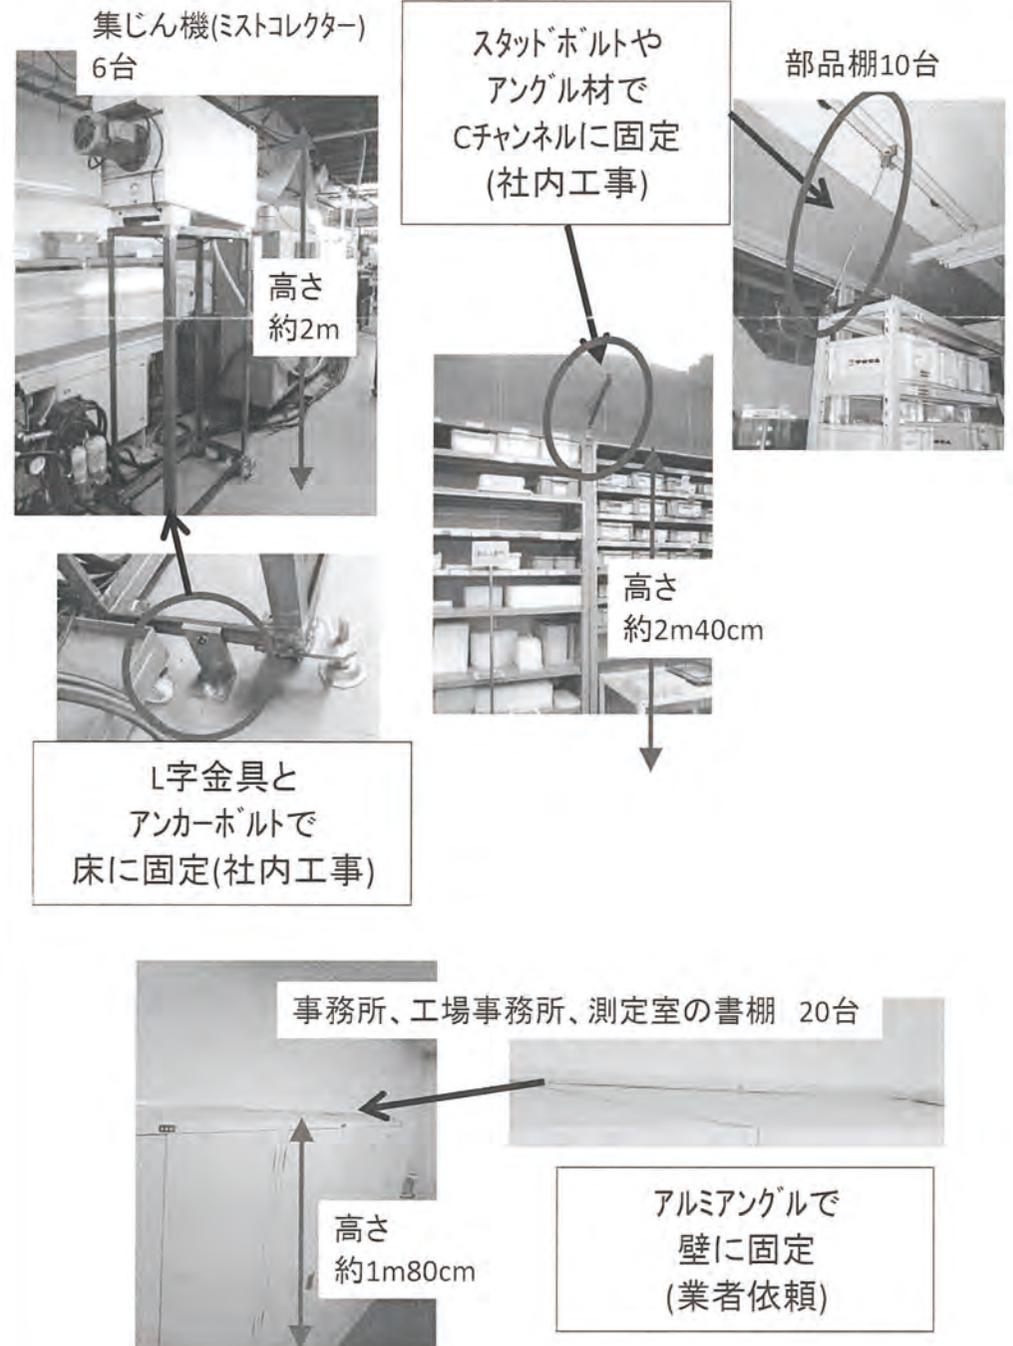
安全パトロールを行ったところ、機械のそばに設置してある集じん機(ミストコレクター)や高さのある部品棚・書棚が、不安定で地震で転倒・恐れがあることがわかった。

転倒の危険は無くなった。固定して安定したため特にミストコレクターは、不意に運搬台車等がぶつかっても倒れる危険が無くなった。今後、未固定の棚についても安全パトロール等を通じ対策を検討する。

全ての棚を固定することは困難であるので、約1.5メートル以上の高さがある棚について固定することとした。

但し、集じん機については重量物(80~100kg)であるので全数固定した。

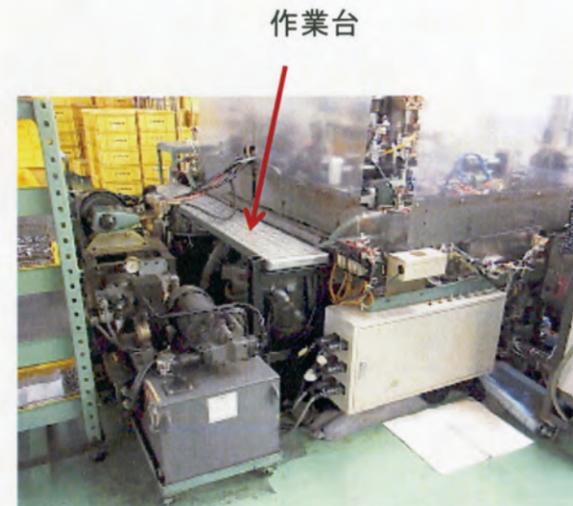
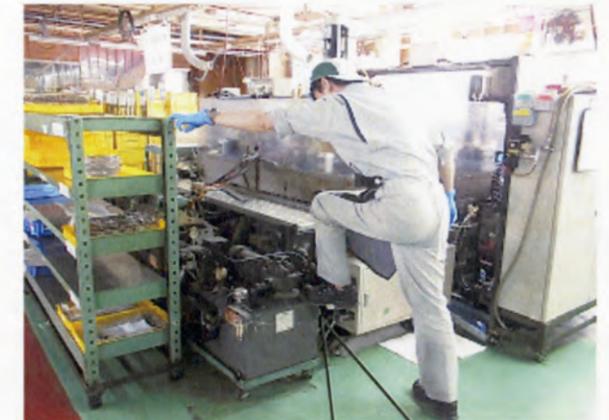
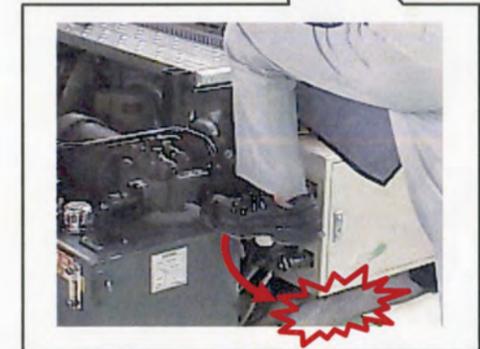
○改善前

同機械の段取(工具交換・調整等)は機械裏側の作業台に登って作業を行うが、台まで高さがあるので油圧ユニットを踏み台にして登っていたため足を踏み外して脛をぶついたり、転倒する危険性があった。

また、作業台は鉄板製なので油が付着していると滑る危険性もあった。

タラップが無いため、不安定な油圧ユニットに足を掛けて登っていた。
更に、作業台は鉄板で滑りやすい状態であった。

機械背面の作業台に登るまでの踏み台としてエキスパントメタル製のタラップを取り付けて、一步一步確実に登れるようにした。

又、鉄板製の作業台の面に、テープ貼り付け式の滑り止め(サンドペーパー状のもの)を貼り付け、多少切削油が付着している状態でも滑りにくくした。

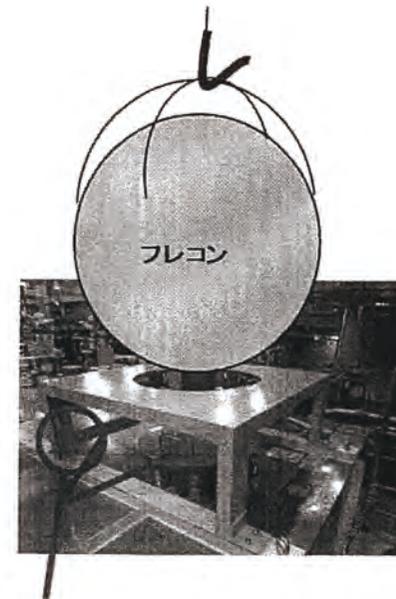
○改善後

樹脂成形工程で、500kgの原料が入ったフレコンから原料タンクに原料を投入する作業があります。
 作業者は、吊った状態のフレコン袋の下に身体を入れ、袋の下側の括られている部分をほどくこととなりますが、この際に万が一、吊っているフレコン袋の紐が切れると、フレコン袋と原料タンクの間挟まれる危険がありました。

受け台を設置したことにより、仮に紐が切れてもフレコンが作業者の上に落下しない。
 ※作業中にフレコン袋の破損による落下が無い様、入荷時にフレコン袋の紐の状態(ほつれ・磨耗等)をチェックシートで確認している。

万が一、フレコン袋の紐が切れても、作業者が被災しない様、フレコン開封作業用の受け台を設置した。
 併せて受け台の下で開封作業を行う様、作業標準を作成して安全作業の徹底を図った。
