## 職場改善事例 (件名)

### 製鋼工場取鍋傾転台 作業用リフター昇降時の転倒防止

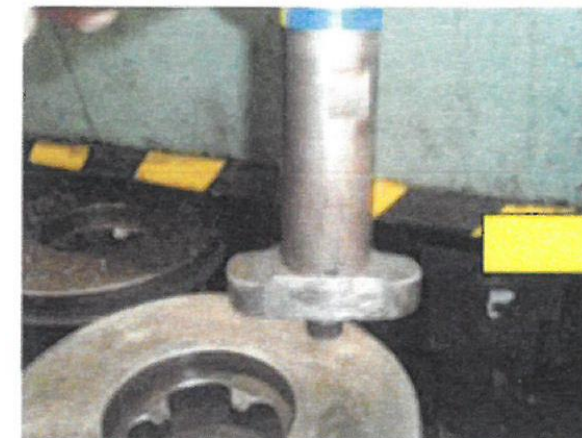
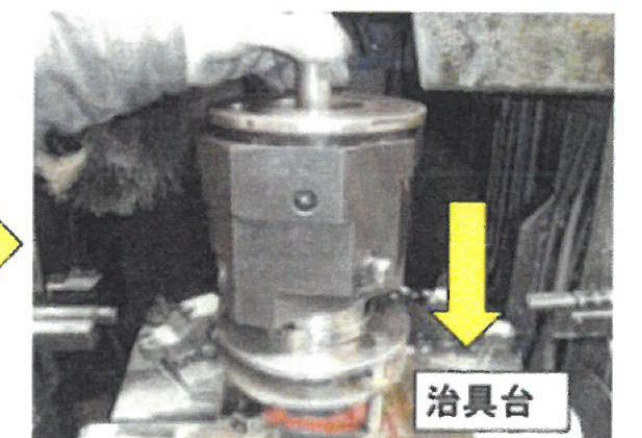
作業時の安全性確保

ホイストを使用しての作業に変更するために、専用吊り具を製作し、吊り下げて移動する方式に変更した。

専用吊り具を製作

ホイストを設置し、吊上げてセットする
