職場改善事例（件名）**融雪剤散布器の導入****1. 改善の目的と背景**

職場改善事例（件名）

駐輪場および試材保管場所の5S活動

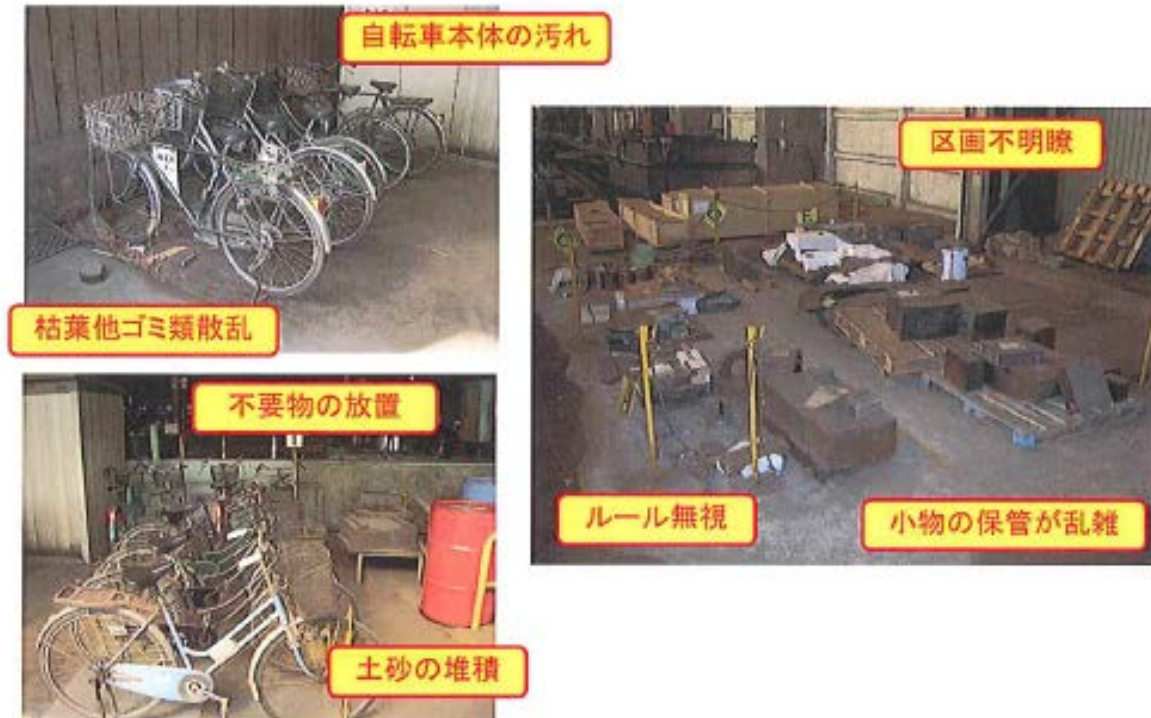
○改善前

室蘭研究所には各Gr共通で運用している場所や設備がいくつかあり、協力して5S活動を実施している。しかし、直接の業務に関わりのない場所については優先度が低く、これまで後回しにされ、雑然とした状態が放置されてきた。平成23年度はこれらのエリアも職場全員参加による積極的な5S活動を計画し、駐輪場と試材保管場所の5S活動を実行に移した。

- ・ 保管品の選別と不用品の処分
- ・ 土砂や枯葉の回収・清掃
- ・ 共通設備である自転車台数見直しとクリーニングの実施
- ・ 自転車駐輪場所のルール化
- ・ 材料保管場所の区画整理
- ・ 試材保管届出シートの設備とルール化の明確化

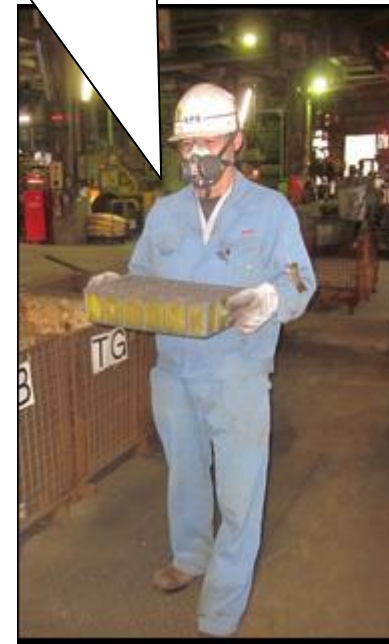
高周波誘導炉に材料を投入する際、作業者が手作業で材料を切り出して炉に投入しているが、一度に20kg以上の重量の材料を専用のポリボックスに入れて繰り返し運搬している為、かなりの重筋作業となっていた。

20kg程度の材料を繰り返し運搬する

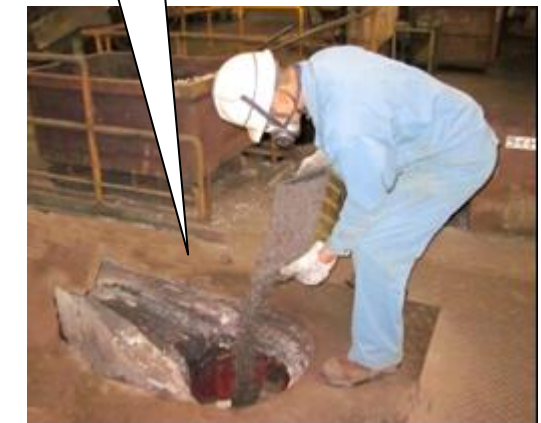
炉に材料を投入する

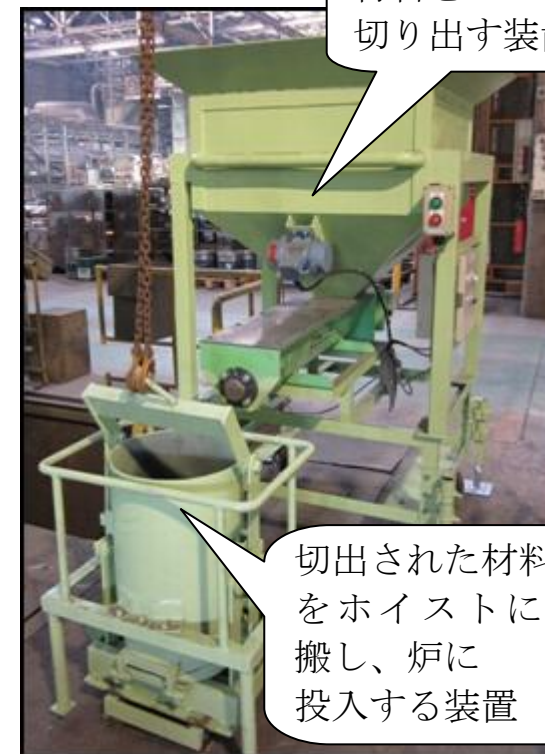
材料を切り出す装置

材料の切り出しから、運搬・炉への投入までを自動で行う簡易装置を内製した。

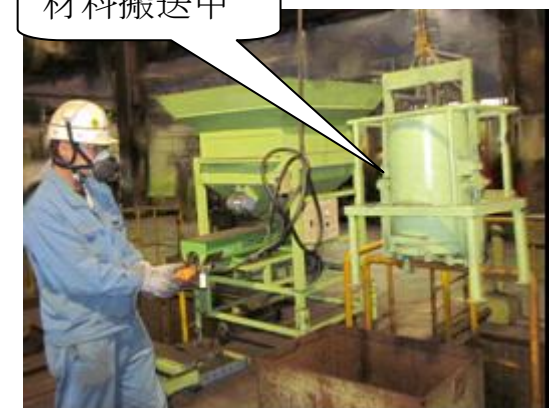
材料搬送中

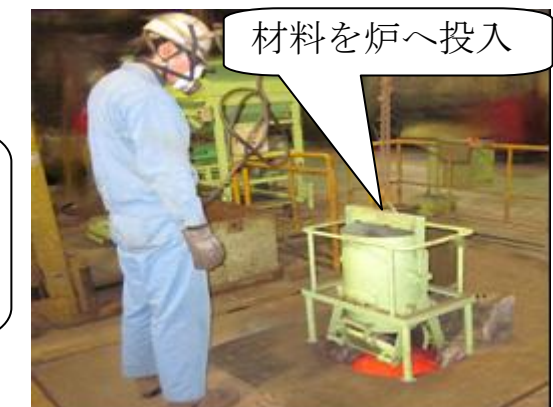
材料を炉へ投入

切出された材料をホイストにて運搬し、炉に投入する装置

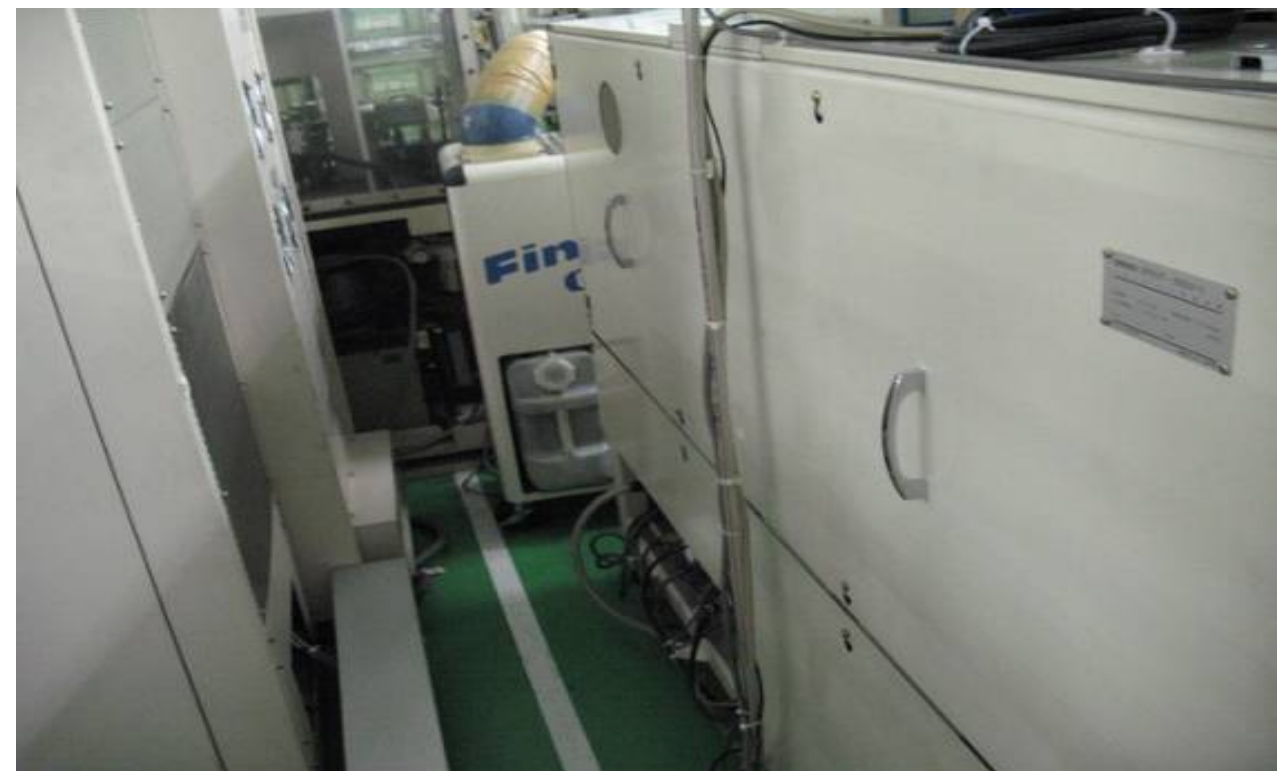
○改善後

改善前		改善後		
頻度	2	頻度	2	1/月点検、故障時
可能性	4	可能性	2	取っ手により保持力向上
程度	4	程度	4	カバーを足に落とすと大怪我
合計	10	合計	8	
リスクレベル	II	リスクレベル	I	許容できるレベル

カバーを外す際に、取っ手を握り移動できるため保持力が向上し、安全に作業ができる。

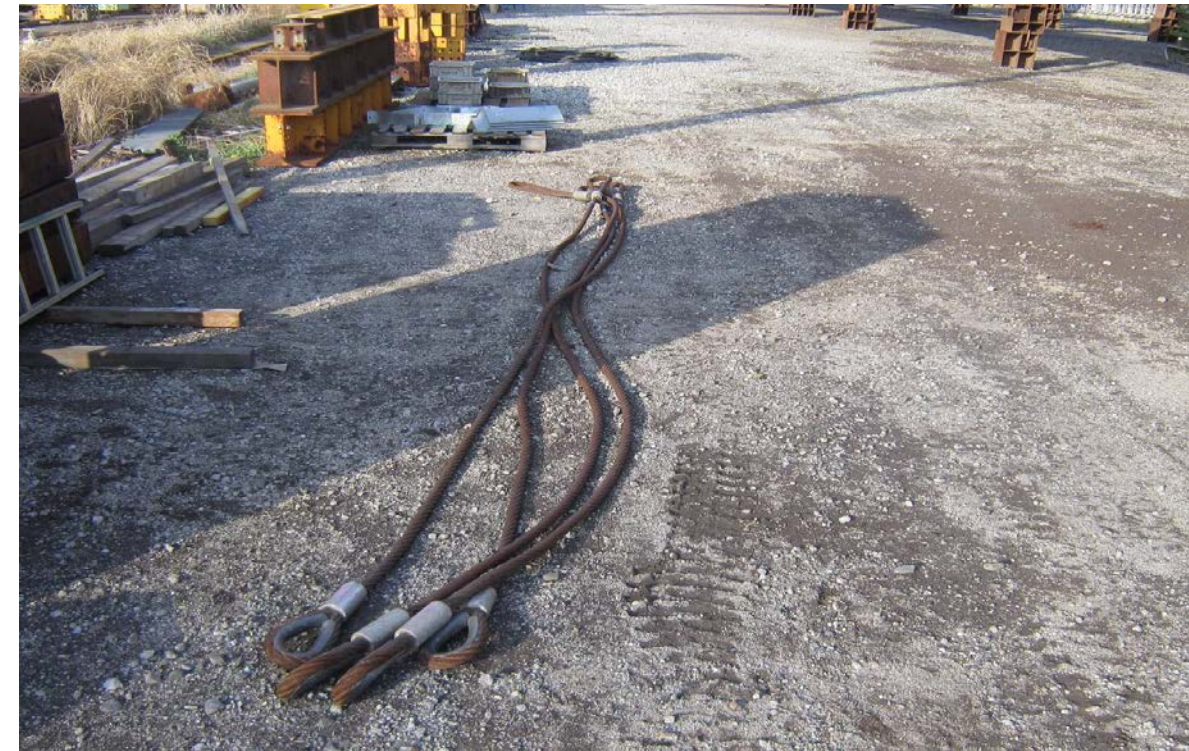
○改善前

地面に玉掛ワイヤーがあるため腐食、サビが早くなるために、台を敷いて置くとそれが防げます。

不要であるパレットを使用して行った。
費用は1人の人件費半日分くらいです。

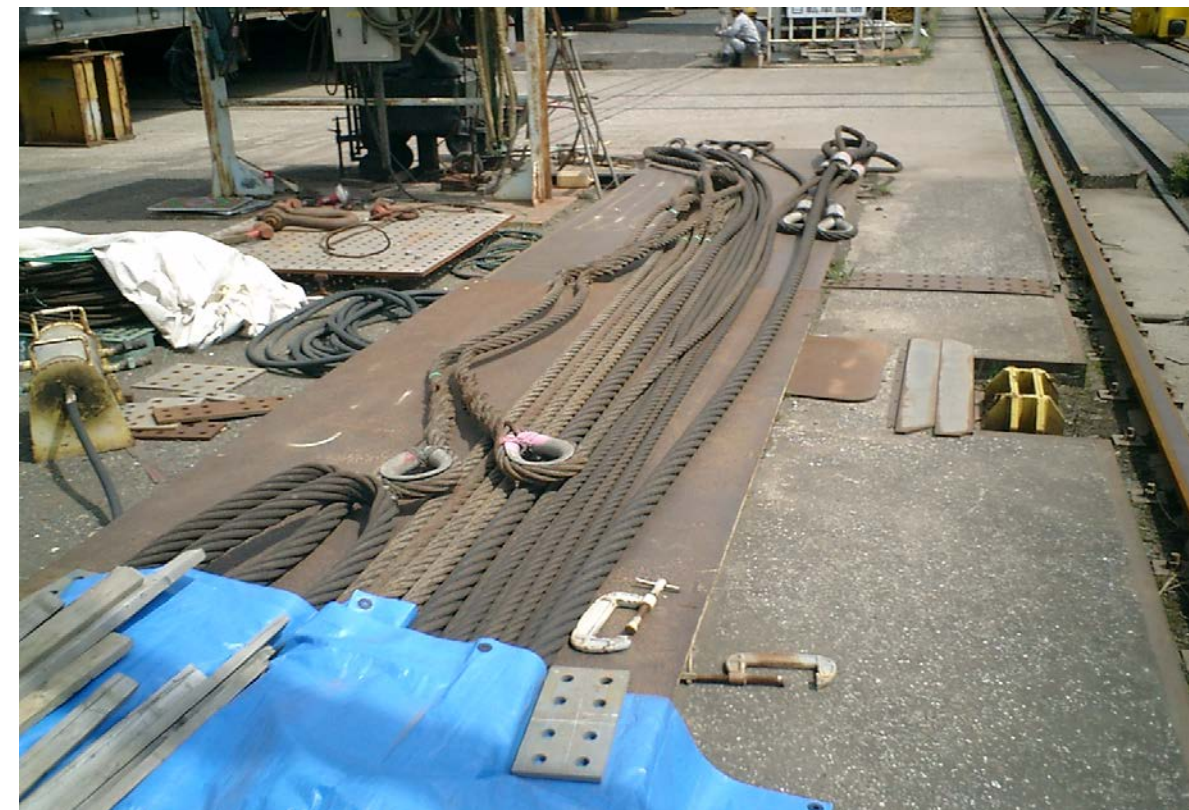
○改善後

腐食、サビがつきにくくなった。
玉掛ワイヤーが長もちするようになった。

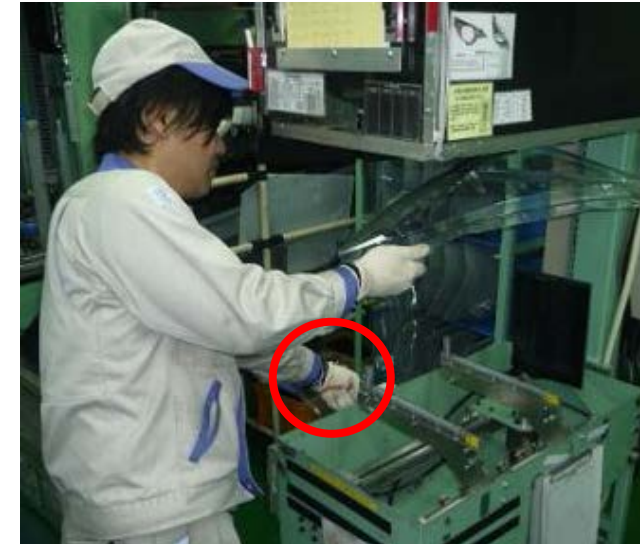
○改善前

部品に付着したゴミをエアブローした部品を取り外す為に、操作するリミットスイッチが奥にあるため、上半身のひねりが発生していたが、フットスイッチの設置により両手作業が可能になり、手を伸ばして、上半身をひねる動作がなくなり身体への負担が軽減され、作業がスムーズになった。

9つの姿勢（背中を極端に曲げる作業、長時間背中を曲げる作業、上半身の回転やねじり作業、首の伸ばしすぎる作業、背もたれを使わない作業、強力なつまみ作業、無理な握り作業、極度な手首の角度を要求する作業、肘が心臓の位置より上にくる作業）を、抽出し本件では、フットスイッチで起動できるように回路に変更した。（内製にて実施 部品代5000円 改造期間1日）

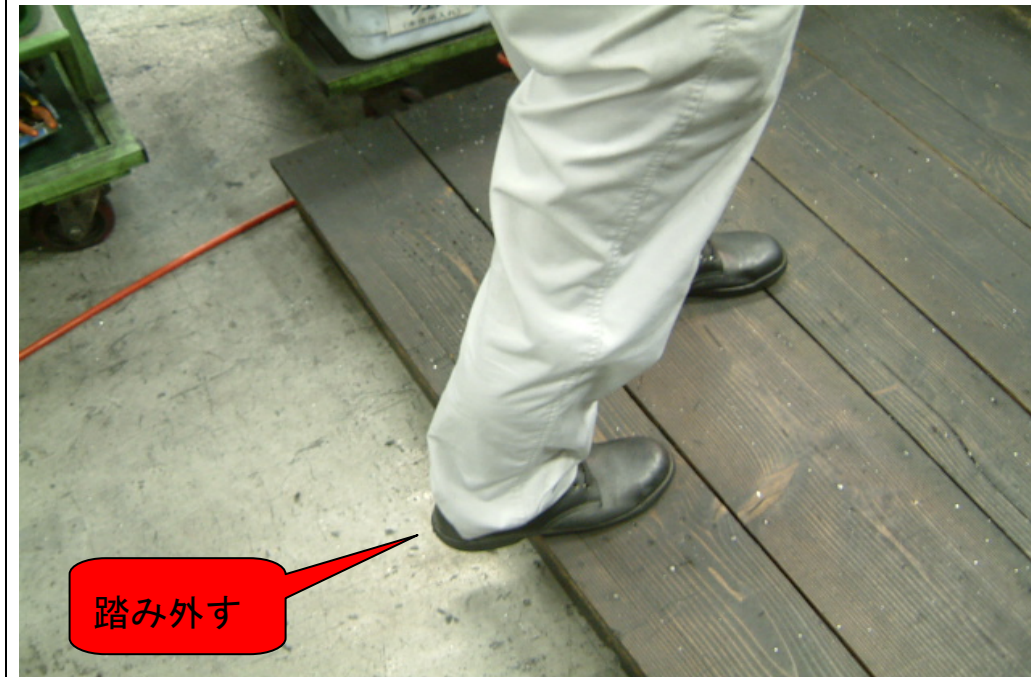
○改善前

電気コードが切粉の飛散する所であり、切粉ごと踏んで破損する恐れがある。

電気コードを踏まなくなり、破損しにくくなった。

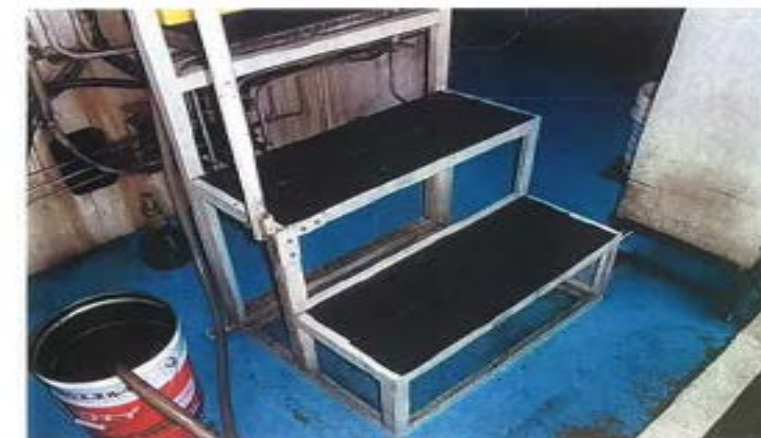
処置後

滑り止めシートを貼り付けた後は、転倒事故が発生していない。

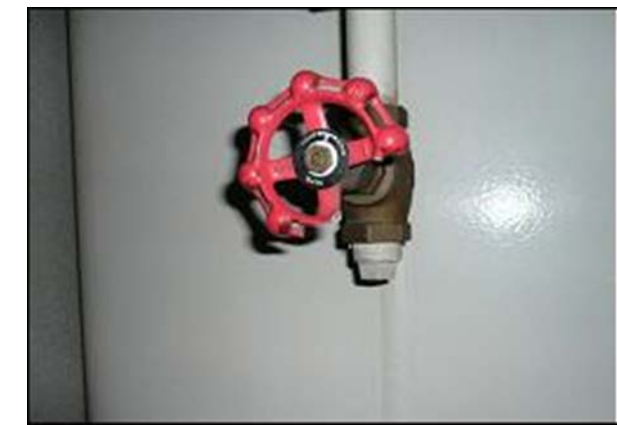
ハンドルが壊れている

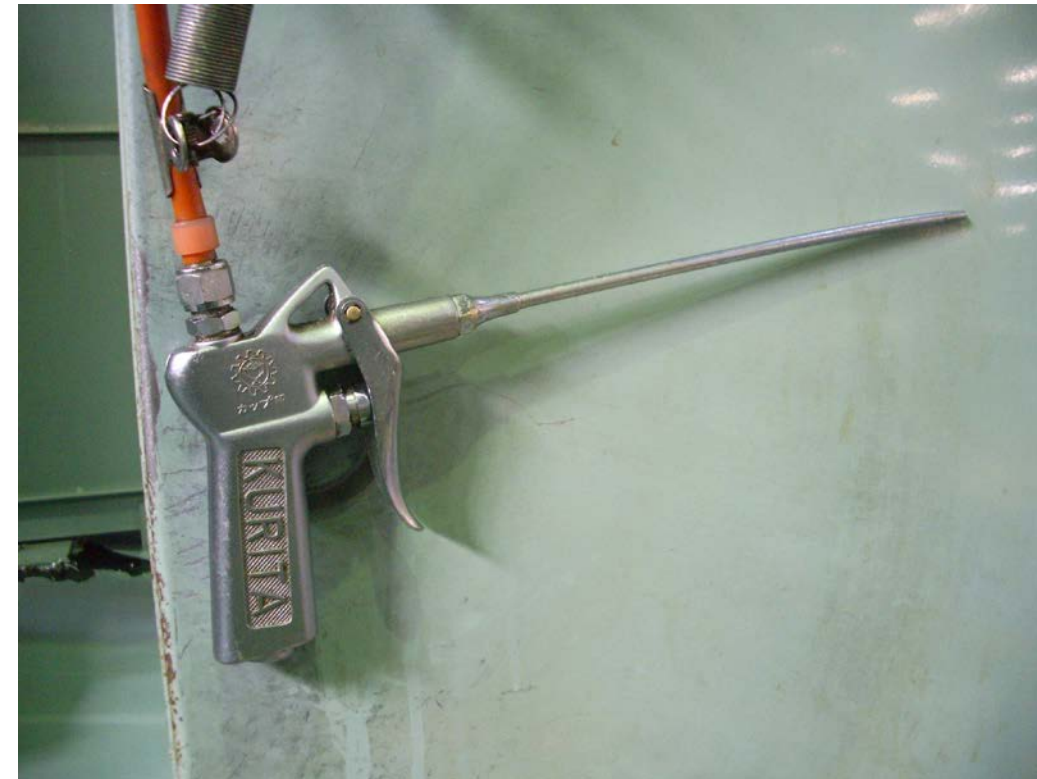
○改善前

フライス盤で小物部品の加工完了後、部品を手に持って、切粉をエアブローしていたとき、微細な切粉がメガネの隙間から目に入った災害が発生した。この再発防止対策として改善した。

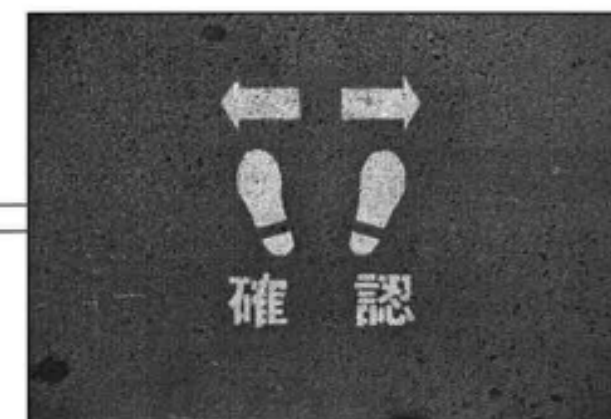
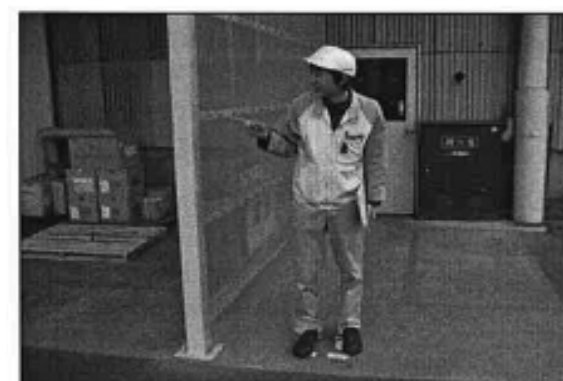
○改善後

見通しの悪い所での飛び出しによる出会い頭の接触事故防止

見通しの悪い所で一時停止、左・右確認ペイントの塗布

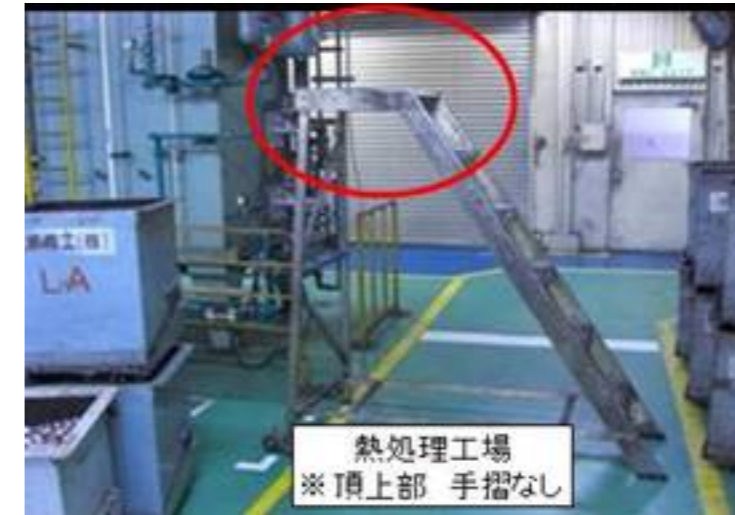
○改善前

- 1) 脚立のステップに滑り止めテープを貼る付ける
ベアリング製造工程で油・研削水を使用している為に床面が常に湿っていて安全靴底も湿って滑りやすくなっている。この状態で脚立の昇降時ステップから足がスベリ転落する。
- 2) 脚立1.5m以上に転落防止用の手摺りの取付ける
脚立の昇降するとき手摺りがなく転落する。

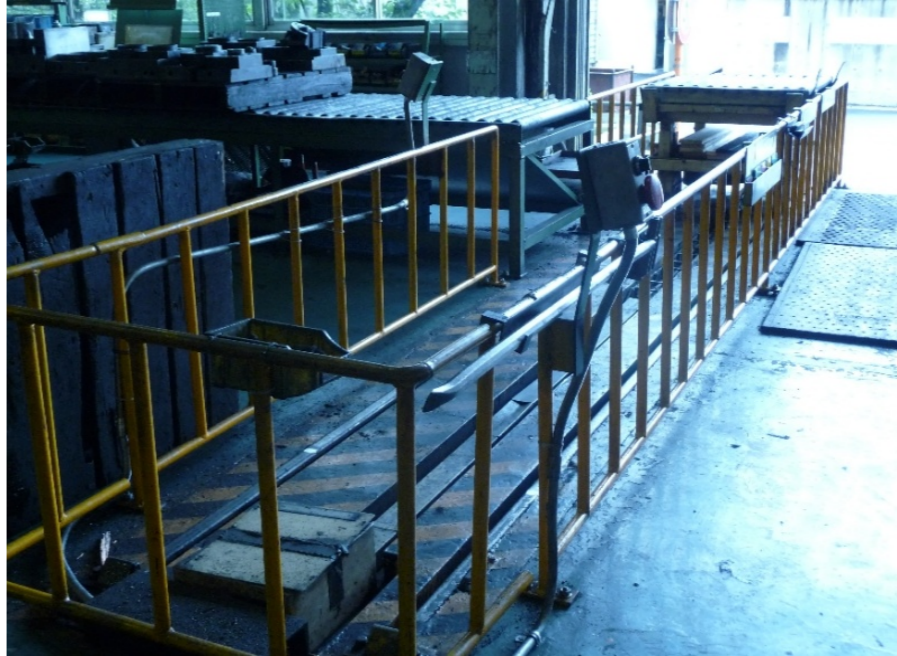
○改善前

職場改善事例(件名) 金型搬送台車安全策カバー取付
1. 改善の目的と背景 小集団活動の中のヒヤリハット体験で、台車搬送中に枠内に足が入ってしまい、当たりそうになったと報告があった。
2. 取り組みの方法と内容(概ねの費用・期間) 小集団にて改善案を作成し、生産技術課と共同でカバーを作製 社内制作の為、費用はパンチングメタルのみ 期間5日
3. 効果 足が入ることがなくなり、安全に作業できるようになった

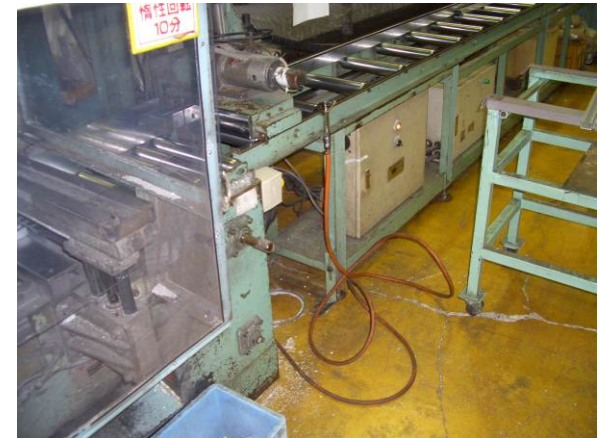
**② ホース散乱**

- ①
アルミ切断機の安全カバーが破損しており、切断材の端部材が跳ねるリスクが発生する。
- ②
切断機周辺のフローアに、エアホースが散乱しているため、作業中に足を引っ掛け転倒するリスクが予想される。
