## 職場改善事例 (件名)

### 製鋼工場取鍋傾転台 作業用リフター昇降時の転倒防止

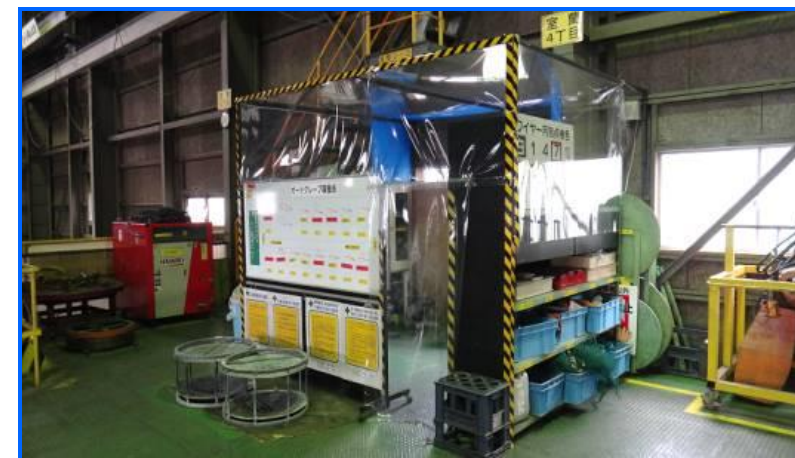
クールダウン室を設置したことで、涼しい場所での休憩や水分補給ができるようになり、熱中症の予防対策となった。

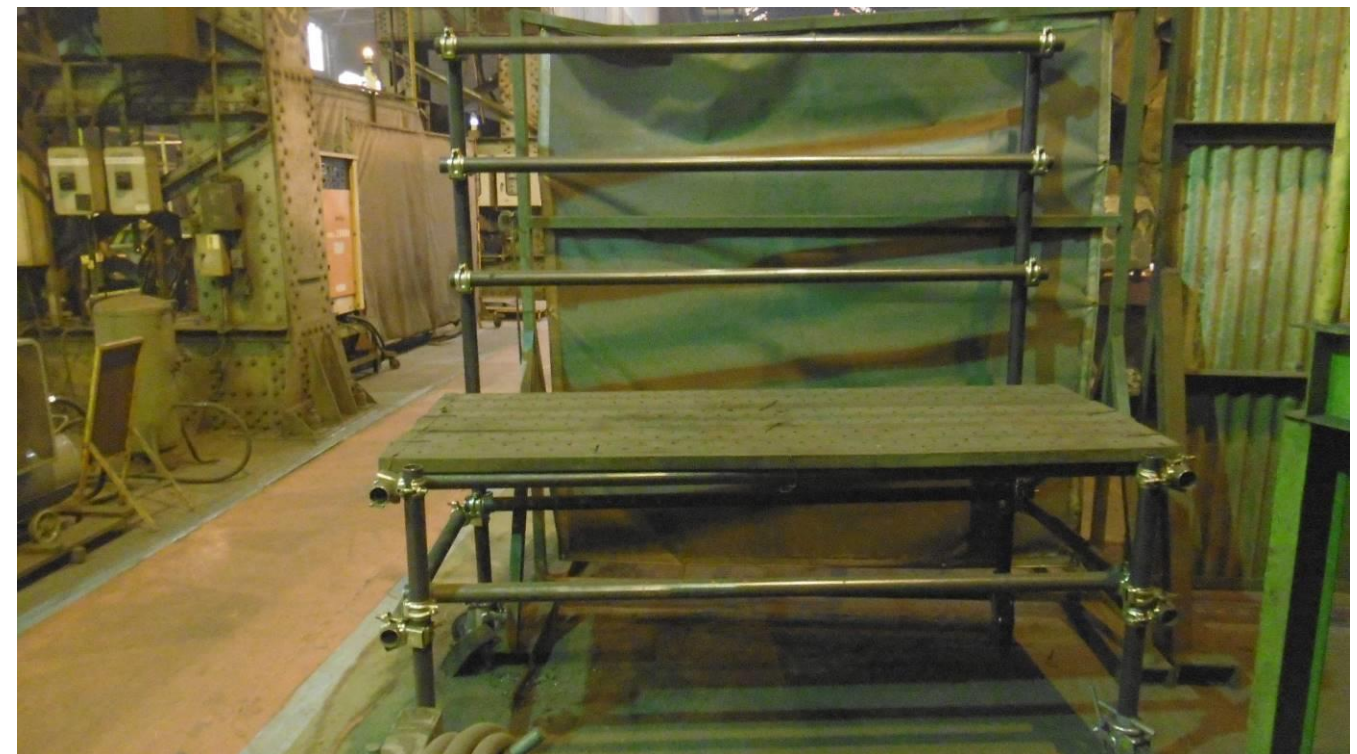
丁度よい高さの踏み台が無かった。

軽量パイプを使用し、簡易的な足場を制作した。  
作業は内作で実施した。

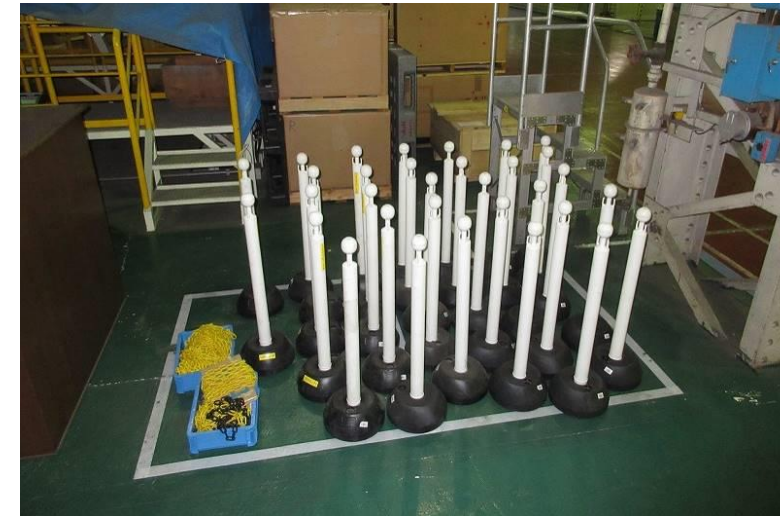
使用していないときは床に並べて置いていた。  
保管中に汚れたり、運ぶために作業場と保管場所とを複数回往復していたなどの問題があった。

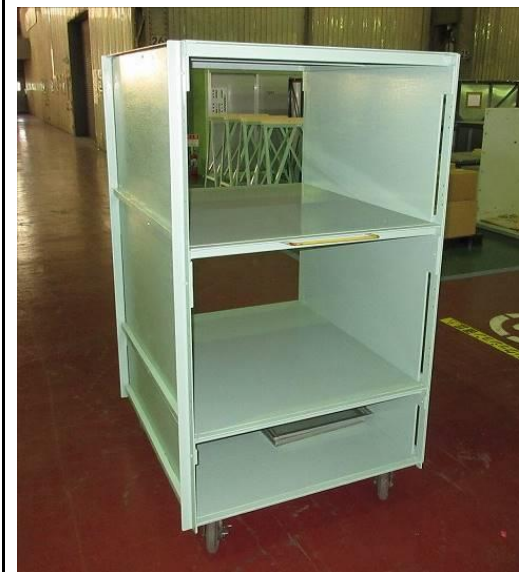
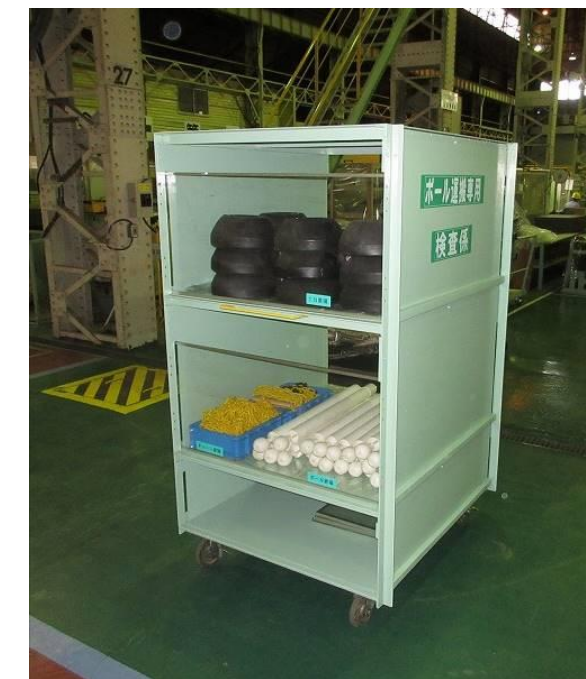
廃却予定の部品棚に取っ手・アクリル製のドアを追加。  
スペースの確保・汚れ防止・運搬の省力化などの効果があった。

廃却予定の部品棚

ドア・取っ手などを追加

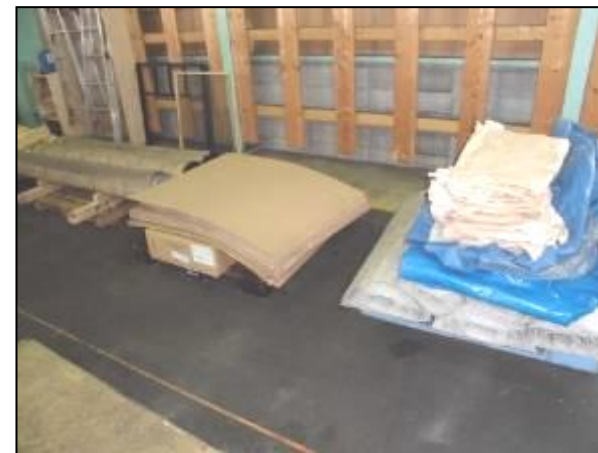
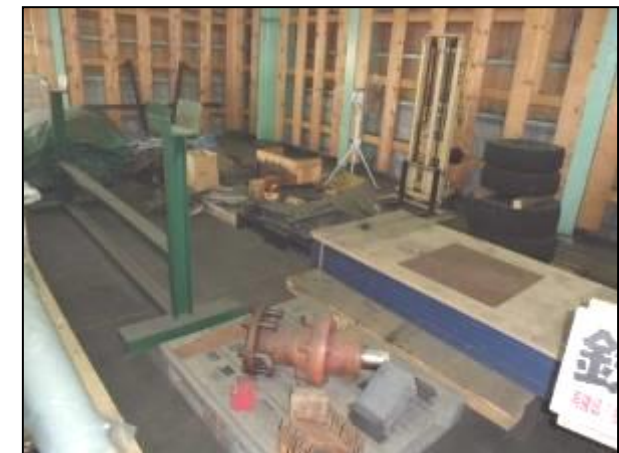
パレットにて平置き保管してあった梱包資材 (シートやワイヤー等) の段積みが可能となり、倉庫内の作業スペース拡大・確保に成功。

一部廃材 (コンテナ貨物引出し作業にて発生した金物) を使用し、フォークリフト専用の資材・道具保管棚を製作。

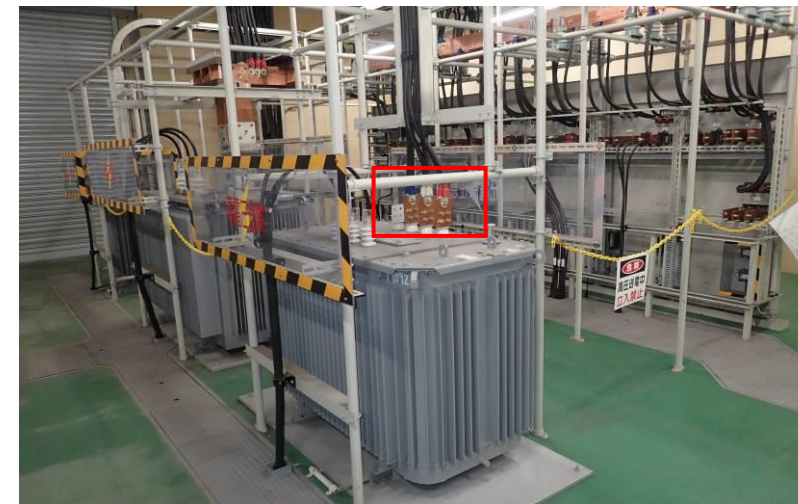
配電室内の巡回点検等の際に、誤って変圧器 2 次側ブスバー (AC400V) に触れ、感電する危険性がある。  
尚、巡回点検は毎日実施している。

変圧器 2 次側ブスバー (赤枠内) に触れる危険性があった。

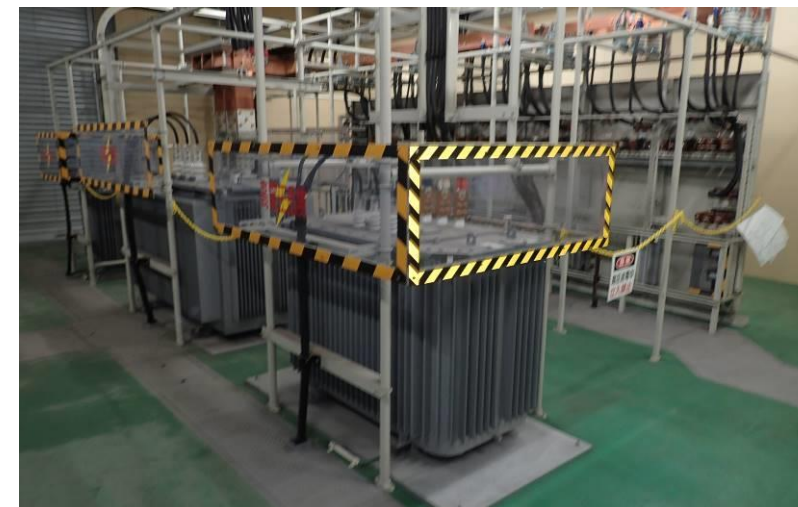
点検等で触れる危険性が無くなった。

変圧器 2 次側にもアクリル板にて養生を施し、容易に触れることのないよう安全距離を確保した。  
又、視認性を高める為に、縁にトラテープを巻いた。

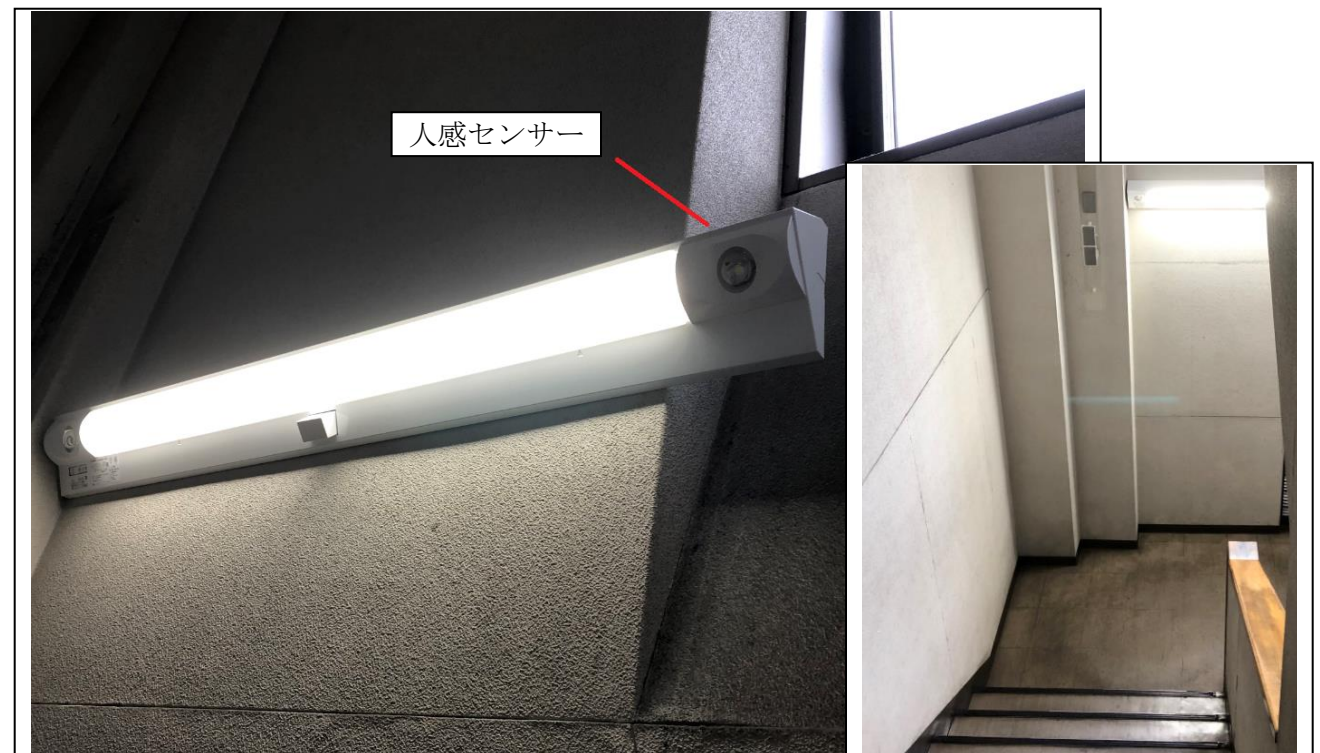
夜など、消灯されていて特に暗い時は手さぐりでスイッチを探さなくてはならなかった。  
階段は足を踏み外すおそれがあり特に危険だった。

事務棟の照明を LED の人感センサタイプに変更した。

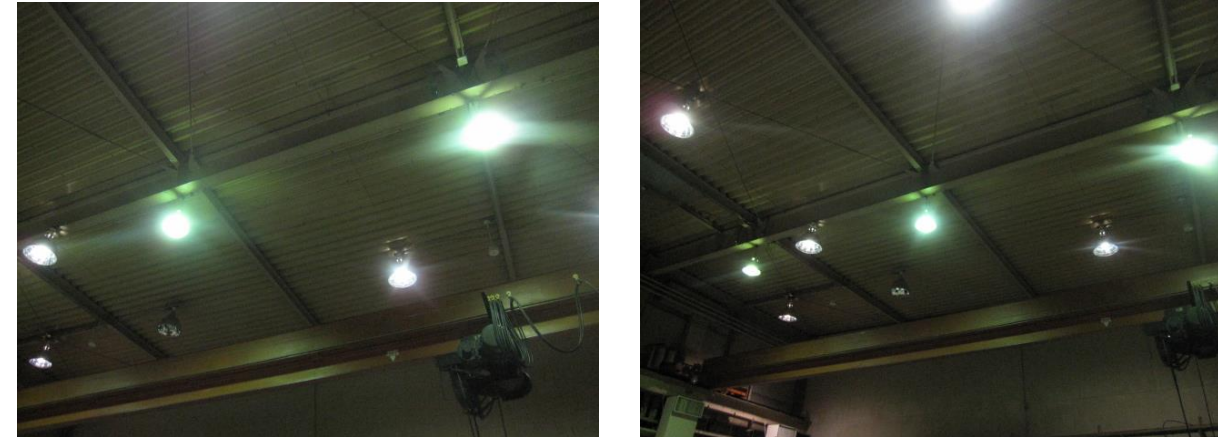
水銀灯

- ① 省エネ：更新前は  $400\text{w} \times 21 = 8.4\text{kw}$  だったものが、  
 $140\text{w} \times 18 = 2.52\text{kw}$  とおよそ1/3にすることができた。
- ② 照度：更新前は  $300\text{lux}$  だったものが  $800\text{lux}$  まで明るくなった。
- ③ 電気代：月額  $25,200\text{円} \rightarrow 7,560\text{円}$

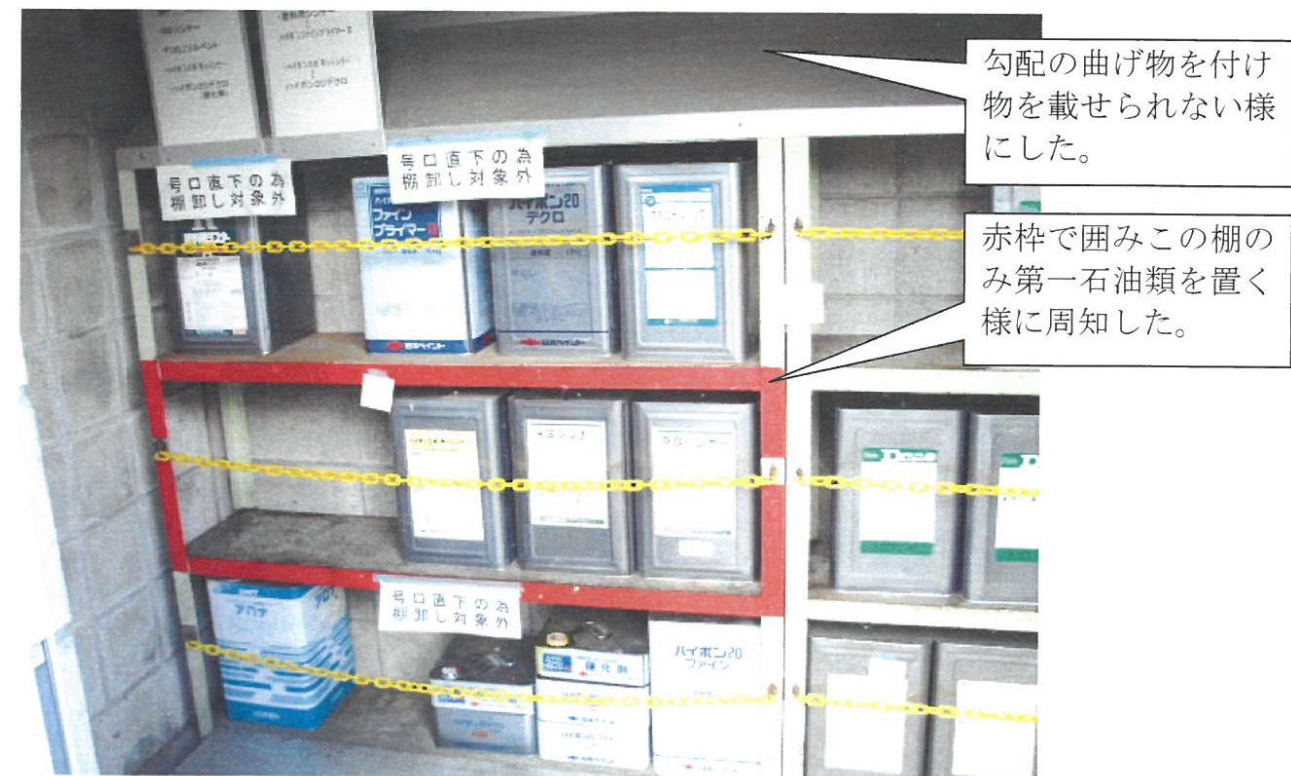
勾配の曲げ物を付け物を載せられない様にした。

赤枠で囲みこの棚のみ第一石油類を置く様に周知した。

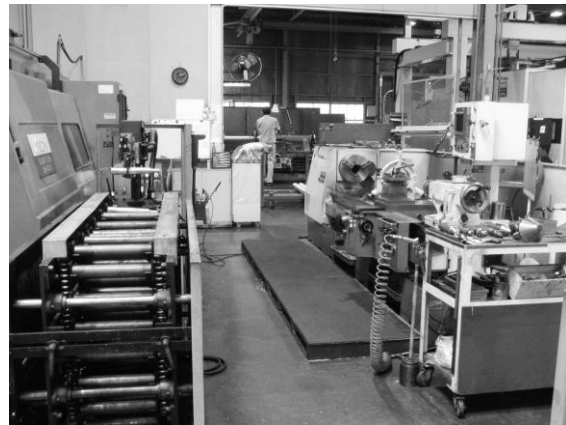
旋盤工程では通常旋盤加工と軸加工を NC 旋盤にてかけもちしている。60 本入りマガジン内のワークは 1 工程終了するとトンボさせる必要がある。(手動で反転) 駆動させながらの作業は時間がかかり、手を挟む危険がある。

60 本の反転作業にかかる 1H を短縮出来る。夜間のうちに 1 工程を加工すれば翌朝はチェックのみで次工程に即進む事が出来る。人が手を入れなくて済むので安全作業の向上となった。現在まで停止なし。

アルミフレームを組み、直動回転可能なシリンダ+クランパを使用。光電センサ追加してポカヨケとした。シーケンスは電気課にお願いした。予算はプログラム込で約8万円、(空圧関連機器以外は流用品) 期間 2 ヶ月

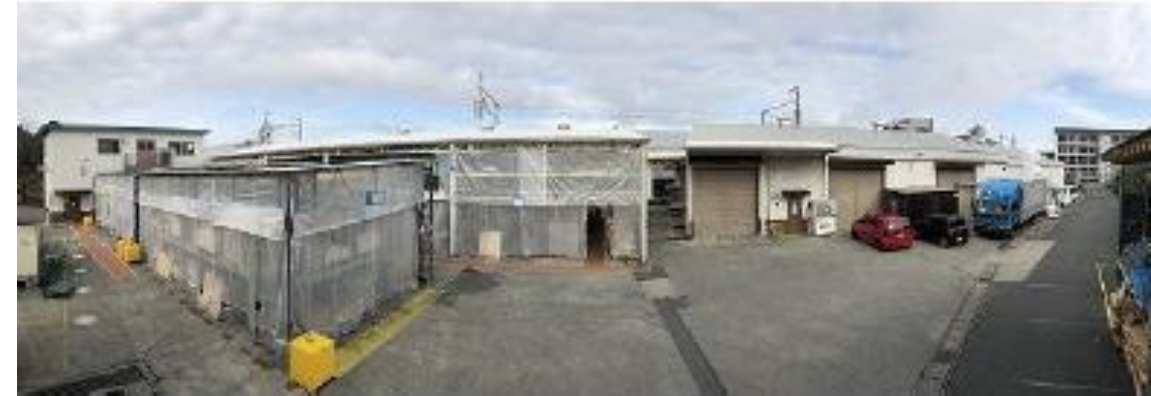
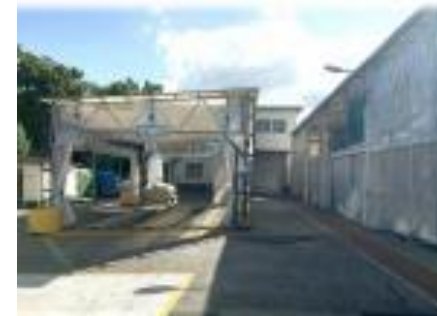
屋外でトラックからの積み下ろし作業や  
テントへの部品出し入れを行います

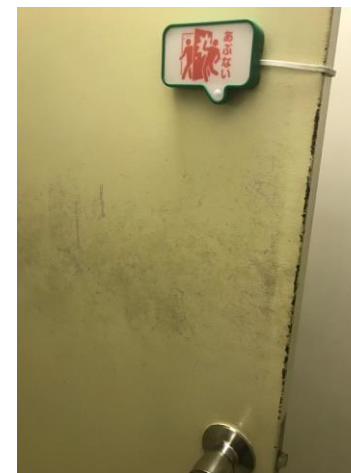
ドアの反対側の状況が分からなかった。

センサーを取り付け、ドアの反対側の人に点灯で、知らせる

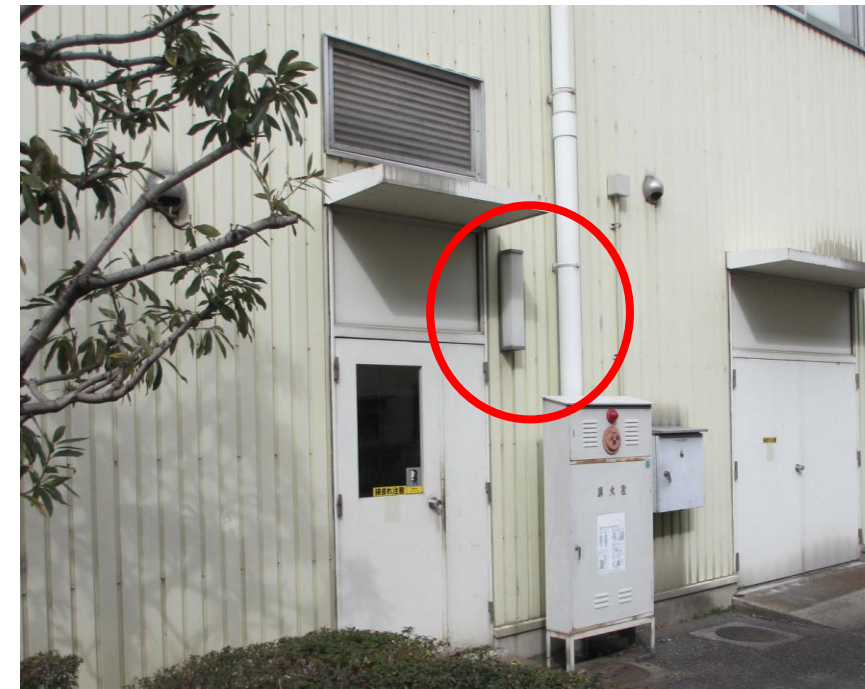
**○改善前**

外灯が古く、明るさも足りないため、出る人と入る人が交差する際にぶつかりそうになった。

照明器具：20w 蛍光灯ウォールタイプ

照度のある LED タイプの照明器具に変更

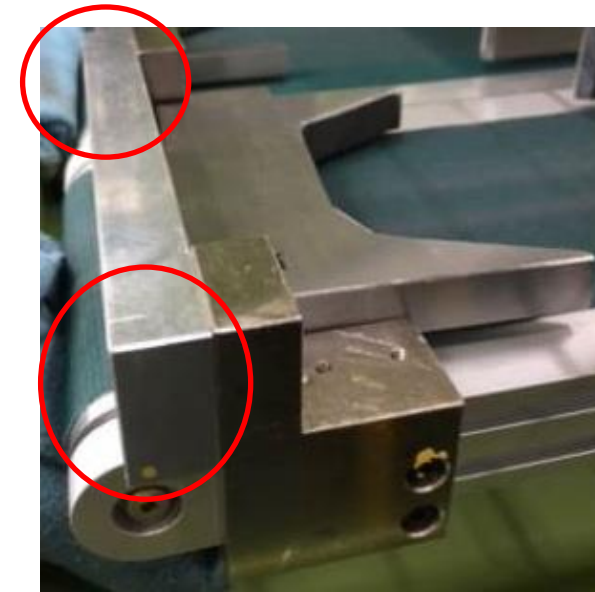
**○改善前**

搬送コンベアの角にエッジがあり、怪我をする恐れがあるため怪我防止を図る。

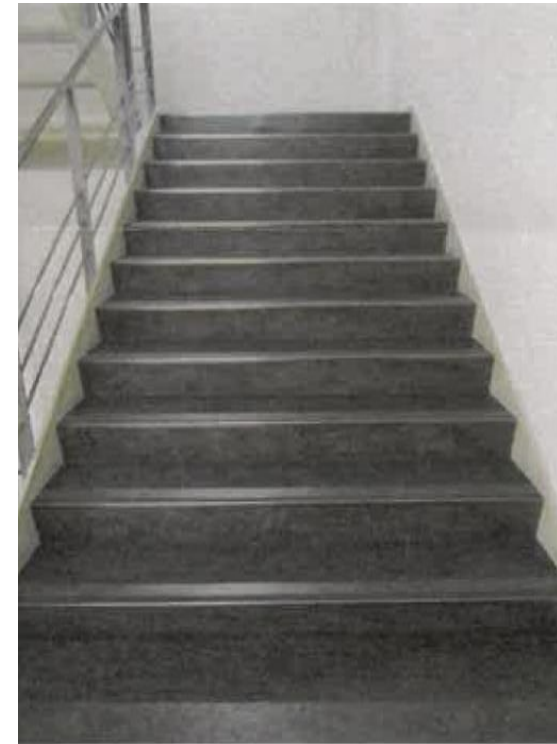
**○改善前**

事務棟階段の昇降時に衝突しそうになる事が頻繁にあった。

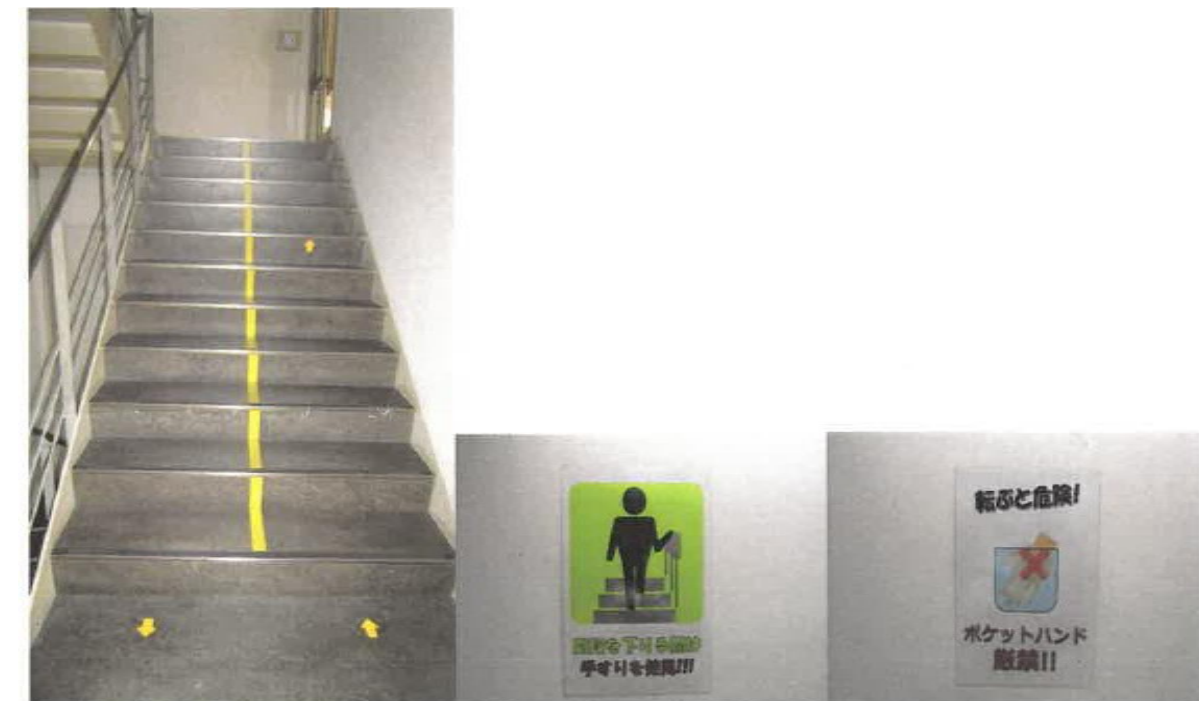
**○改善後**

通行方向を決めたことで、出会いがしらに衝突しそうになる事が減り、危険な状況を回避できる様になった。

階段に登り側と降り側の通行方向を表示し、スムーズに通行を出来る様にした。  
 合わせてポケットに手を入れて歩行しない事、降りる際は手すりを持つ様に注意を促す表示を行なった。

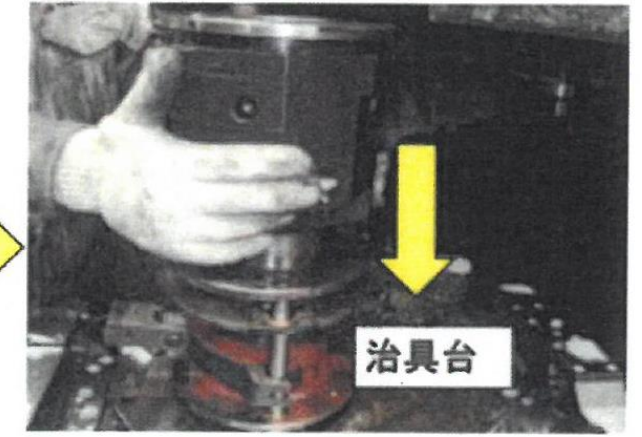
段取り作業時において、加工用ツールの交換作業時、作業踊り場の棚からツール(約 20kg)を持ち上げ、機械の治具台へ載せる作業があり、セットする際にも高さ 1400mm 程度を持ち上げる必要もあり、非常にやりにくく、腰痛や挟まれ等が懸念される。

ツール(約20Kg)  
※作業踊り場の棚に保管

手で持ち上げ、高さ約140cmの  
治具台へセットする

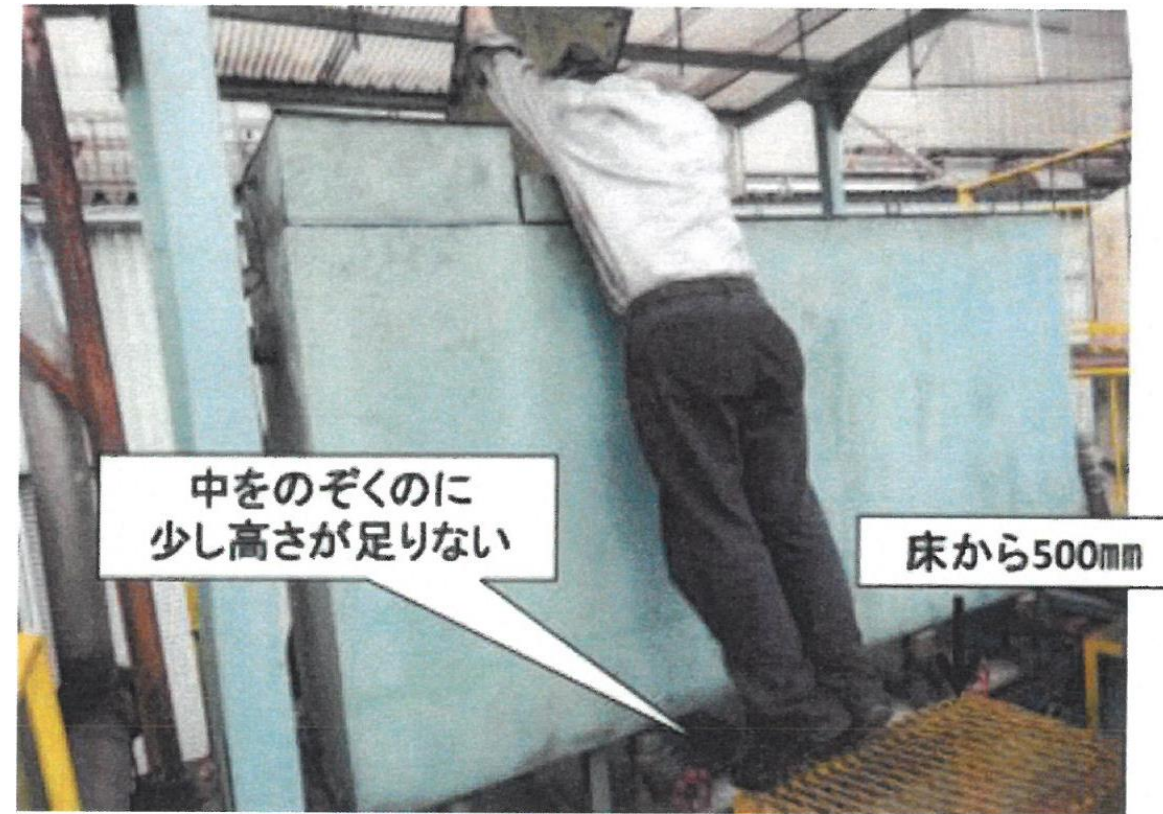
**○改善前**

エアーコンプレッサー付随の油水分離層は、高低差を利用した分離層なので、上部から点検や清掃をする際は、高い位置からの作業となるものの、足場も少なく無理な体制での作業となっていた。加えて、作業の際に近くにある作業台を移動していた。安全衛生の観点からも、作業頻度が高いことから、「やりにくい作業の改善」として、実施した。

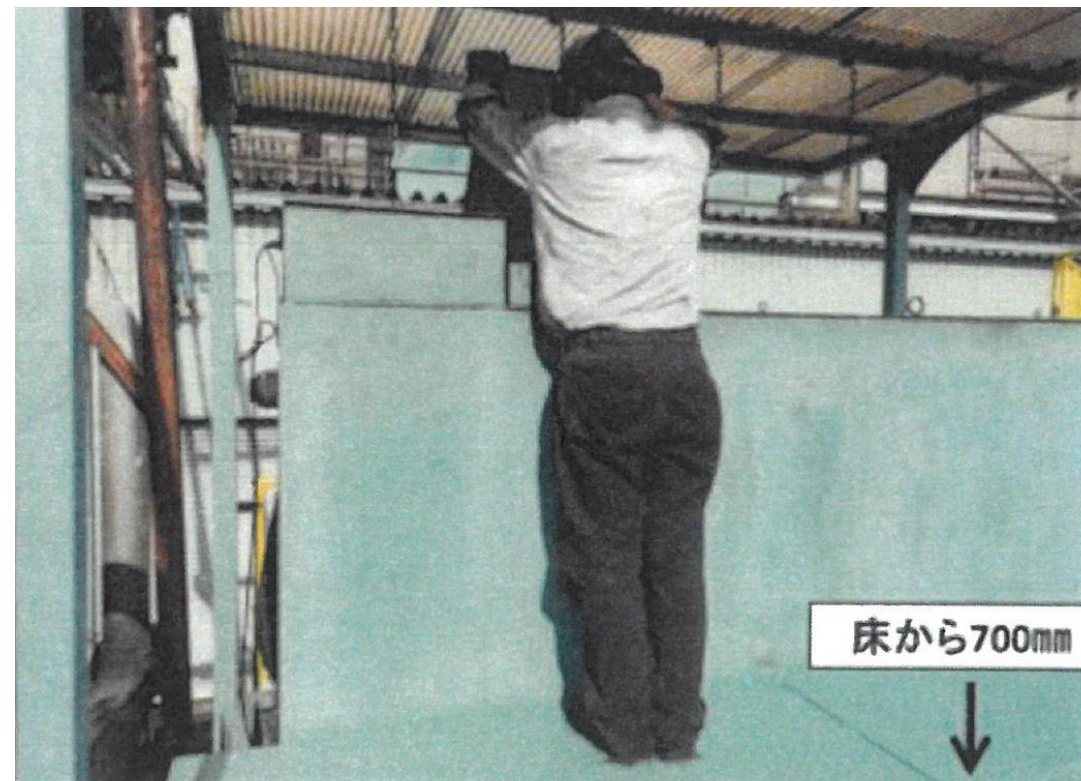
**○改善後**

作業時の安全性確保

高さに余裕をもち、作業体制が安定するよう、足場を製作したことにより、作業台の移動も不要となったので、作業時間そのものの短縮にもなる。

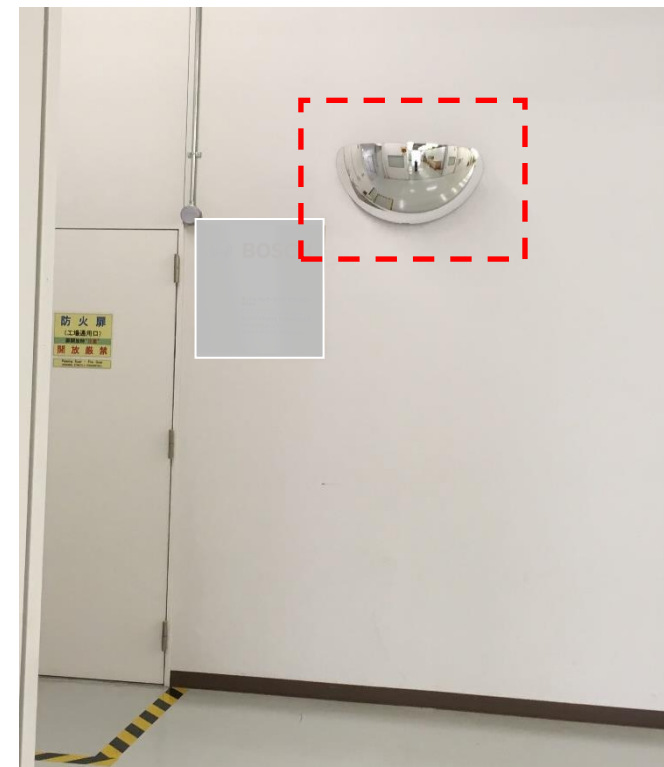
**○改善前****○改善後**

T字通路にて歩行者同士がぶつかりそうになったとのヒヤリハットがあった。

相手側を確認できるようになり、危険を回避できるようになった

相手側を確認できるように安全ミラーを設置した。

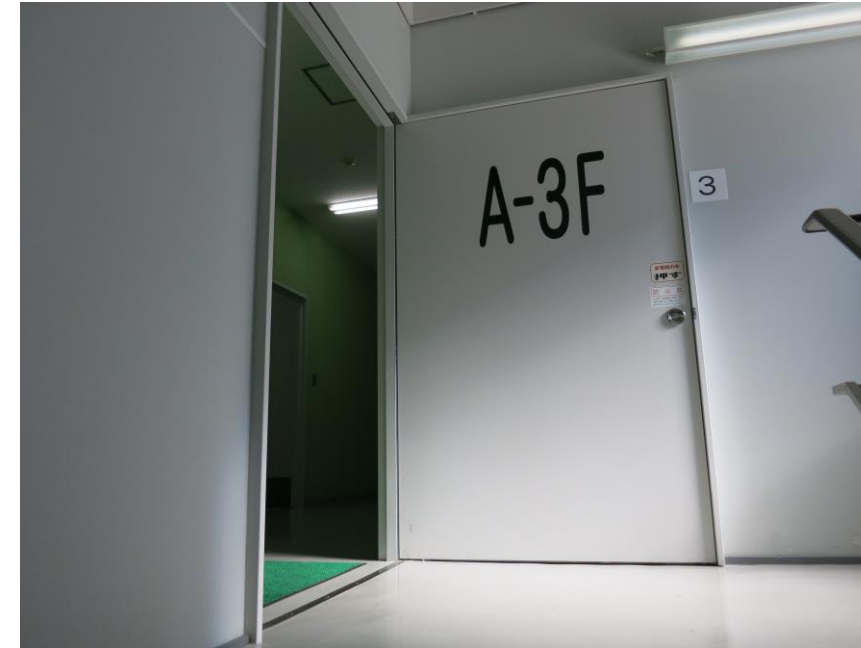
#### ○改善前

階段踊り場より廊下に出る時、かべの死角で周囲が見えずぶつかりそうになる事例があり、その改善のため。

同一の場所で、前後で撮影したものが無いので実施したところと未実施のところの写真を掲載しています。

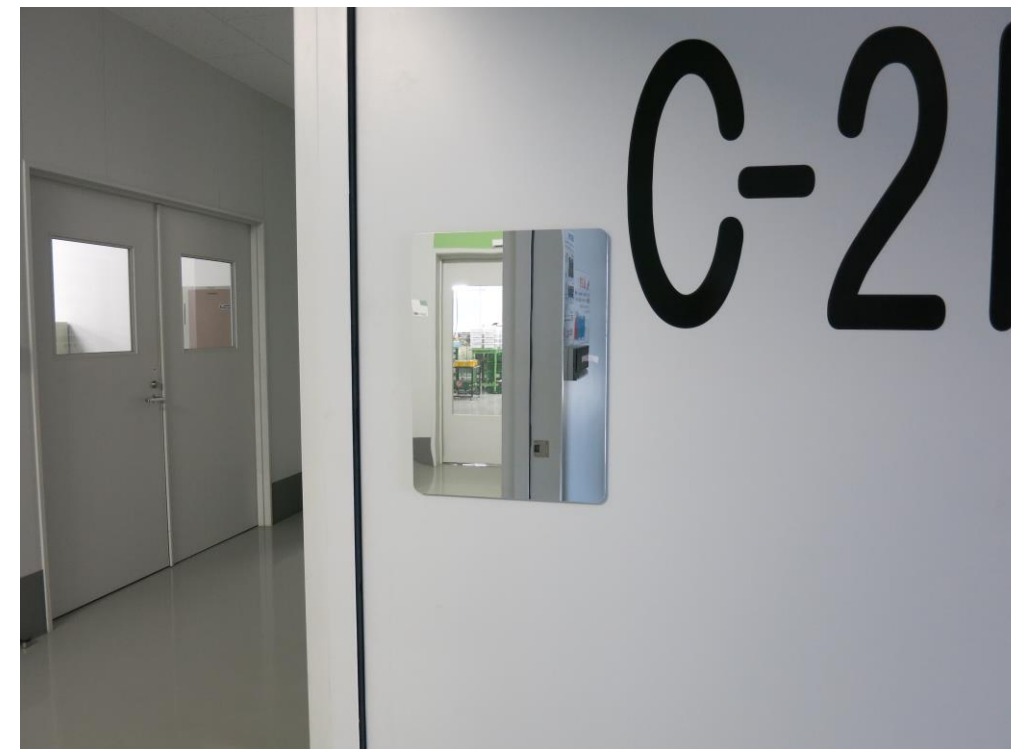
#### ○改善後

設置により、安全確保できて、動きながらでも確認できるため、スムーズに動けるようになり、作業時間の短縮につながった。

ミラーを設置し、死角で見えなかった場所を見えるようにした。  
期間 半日、費用 不明
